Isunda 15:46

Tvärånäsvägen 20

| Uppdragsnummer | WA4535 |
| Besiktningsdatum | 2025-05-20 |

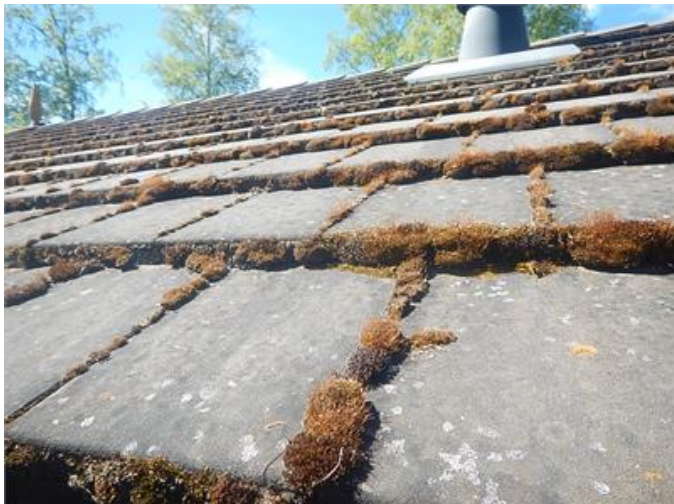
| Besiktningsresultat | | | | | |
|---|---|---|---|---|---|
| Tak utbyggnad | | X | | | -Takpannor är inte infästa enligt gällande rekommendationer.<br>-Inga takfotsplåtar finns monterade.<br>-Takfot fuktpåverkad på baksida i byggnad mot entre altan, bör kontrolleras.<br>-Rikligt med mossor på tak, mossor medför reducerad livslängd på takpannorna. |

Mossa på takpannor.

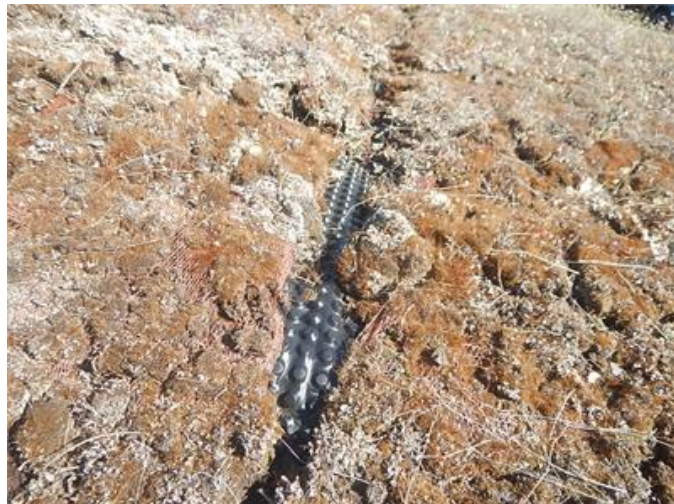
| Besiktningsresultat | | | | | |
|---|---|---|---|---|---|
| Tak hus | | | X | | Torvtaket bör kompletteras, underlag av Platonmatta täcker ej mot vindskivor, Platonmattan är felvänd mot gällande rekommendationer och träd som är nerklippta förekommer på taket, fackman bör kontaktas för åtgärd. |

Torvtak som bör kompletteras.

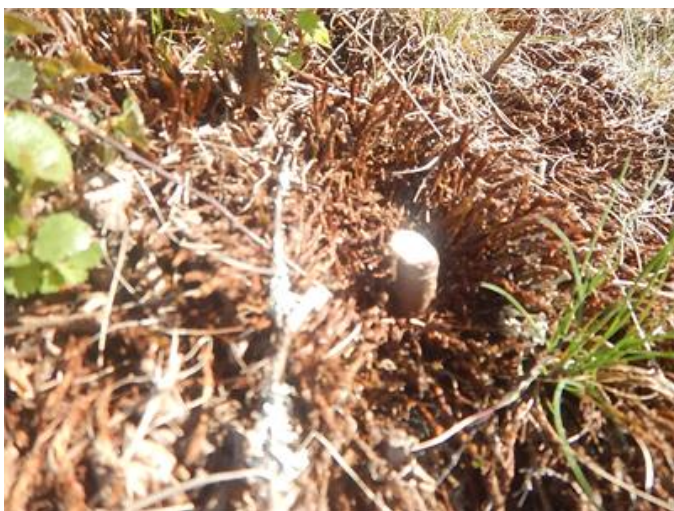
Avklippt träd på tak.
