# Besiktningsprotokoll

Anticimex Försäkringsbesiktning i samarbete med Fastighetsbyrån

| Fastighetsadress:<br>Sockenvägen 15 | |

| Besiktningsdatum:<br>2025-05-20 | Protokollnummer:<br>69028052 |

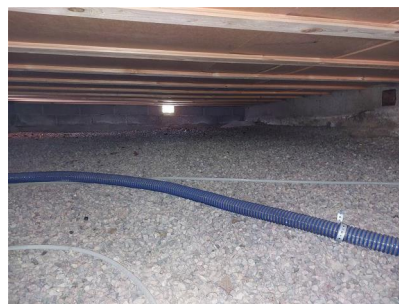
Vid kontroll av konstruktionen i krypgrund uppmättes fuktvärden under kritisk fuktnivå för mikrobiell tillväxt och normal lukt upplevdes. Mindre mängd organiskt material finns på marken.

Risk för mikrobiell tillväxt föreligger om den relativa fuktigheten (RF) i den omgivande luften är över 75 % vilket i furuvirke motsvarar en fuktkvot (FK) på 17 %. Fuktkvoten uppmättes till 9%.

Krypgrund under tillbyggnaden på huset.

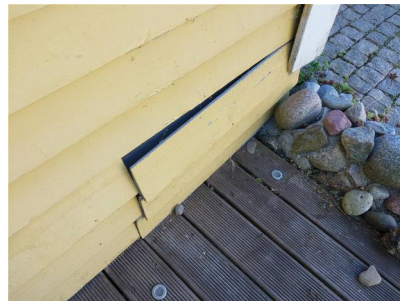
Fasadpanelen är i behov av målning/underhåll.

Fasadbeklädnad och träkonstruktioner där målningsbehov finns riskerar att få fukt- och rötskador på grund av sämre vattenavvisande förmåga. För att öka livslängden på fasadbeklädnaden rekommenderas målning och underhåll.

Lokalt så glipar panel och är otät, mindre rötskador förekommer.

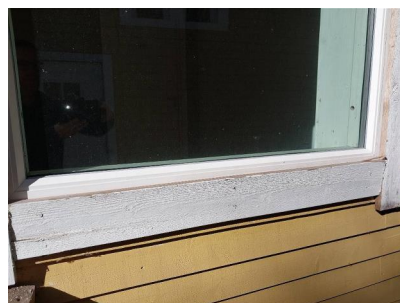
Plåtarbeten runt fönster har brister så som att fönsterbleck/underbleck samt överbleck saknas delvis på fönster. Befintliga bleck är otäta mot foder och infästningar.

Detta medför en ökad risk för att vatten kan rinna in och orsaka fuktrelaterade skador i omkringliggande konstruktioner.

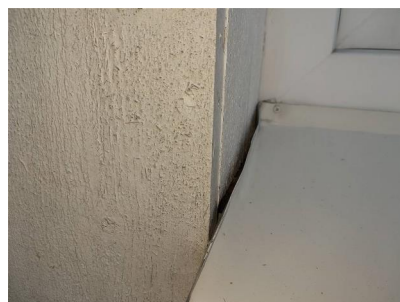
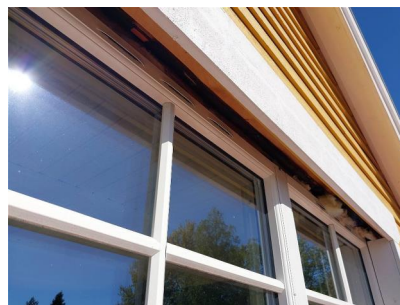
Smyglister saknas delvis runt fönster. (ej färdigställt)

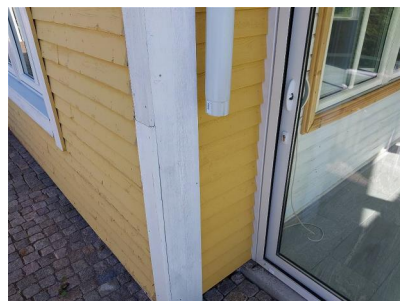
Stuprör avslutas delvis nära husliv samt är bristfälligt anslutna till markledning.

Detta kan medföra en ökad fuktbelastning på grunden, sockel samt fasad med fuktrelaterade skador som möjlig följd.

Skräp finns i hängrännor.

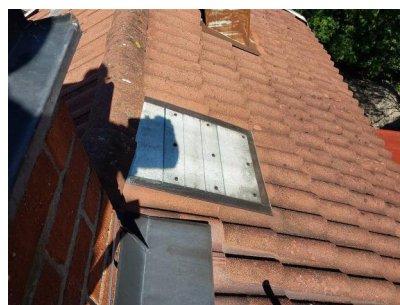
Vindsutrymmet över huvudbyggnaden kunde inte besiktas då säker transportväg till luckan saknas.

Läktsteg/landgång saknas runt luckan och det bedöms inte gå att ta sig in i luckan på ett säkert sätt.

Vi rekommenderar en kompletterande besiktning när säker transportväg installerats.

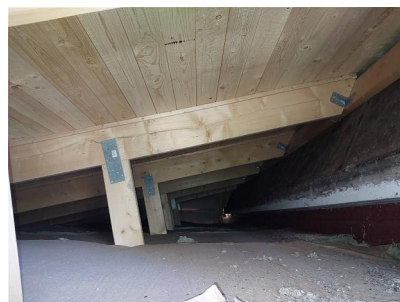
Vindsutrymmet över tillbyggnaden har inte kunnat besiktas i sin helhet eftersom landgångar saknas.

Delar av utrymmet har besiktats från luckan utan något avvikande att notera.

Vi rekommenderar en kompletterande besiktning när landgångar installerats.

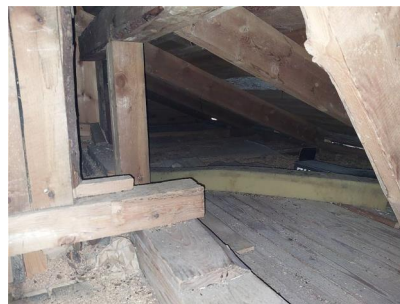
Vid kontroll av vinden uppmättes fuktvärden under kritisk fuktnivå för mikrobiell tillväxt och en normal lukt upplevdes.

Risk för mikrobiell tillväxt föreligger om den relativa fuktigheten (RF) i den omgivande luften är över 75 % vilket i furuvirke motsvarar en fuktkvot (FK) på 17 %. Fuktkvoten i underlagstak/takbjälkar uppmättes till 8%.

Sidovind som nås via hall på övre plan.

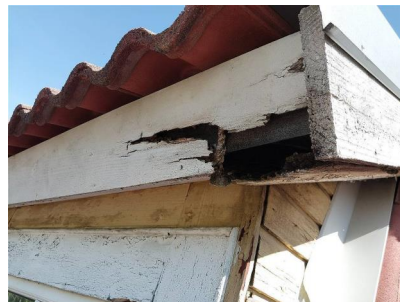
Taket har fuktskador vid takkupa, pannor täcker ej i erforderlig mån samt ligger inte på sin rätta plats.

Vi rekommenderar en kontakt med fackman för ytterligare kontroll samt fördjupad undersökning för att bedöma orsak och omfattning.

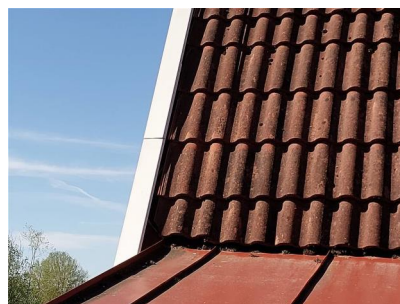
Plåtdetaljer är inte rätt monterade där bland annat vattplåtar inte täcker pannor i erforderlig mån.

Lucka till vinden bedöms vara bristfällig/otät.

Behov av målning/underhåll förekommer av vindskivor och takkupor.

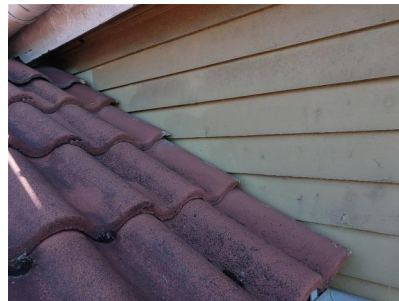
Ståndplåt saknas mellan tak och fasad.

Stuprör saknas.

Se information samt rekommendation under "tak" samt "stuprör/hängrännor".

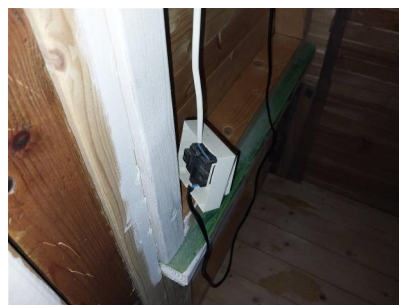
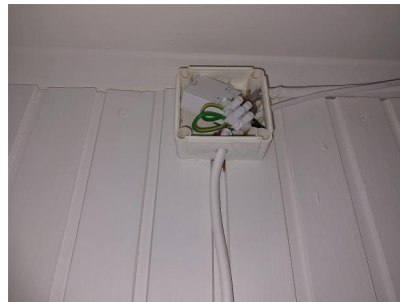
Elinstallationer i huset har enligt vår bedömning vissa brister. Bland annat förekommer felkopplat eluttag i kök, ej fastmonterade installationer, beröringsskydd saknas, delvis äldre el med mera.

Elinstallationen i huset är en säkerhetsrisk som kan orsaka både personskador och brand. Observera att besiktning av bostadens elsystem inte har ingått i uppdraget.

Kontakta en elektriker för kontroll och åtgärd.

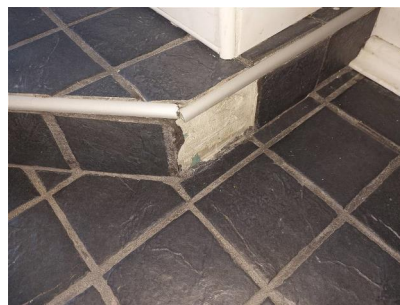
Ett flertal brister finns där bland annat tätskikt är felmonterat i båda golvbrunnarna (brunnsmanschetten sticker fram under klämringen), tröskel saknas, golvfall är ojämnt/lutar åt olika håll.

Klinker saknas lokalt och väggbeklädnaden vid badkar är ej fuktsäker.

Vi rekommenderar en kontakt med fackman för vidare kontroll samt åtgärdsförslag.

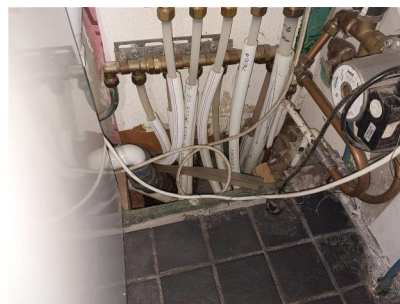
Rör genomföringar förekommer i golv och rörlits saknar vattentät botten.

Frånluftsventilation saknas i utrymmet.
