# Besiktningsprotokoll

Anticimex Försäkringsbesiktning i samarbete med Fastighetsbyrån

| Fastighetsadress:<br>Boet Kvarnen 2 | |

| Besiktningsdatum:<br>2025-05-19 | Protokollnummer:<br>69028487 |

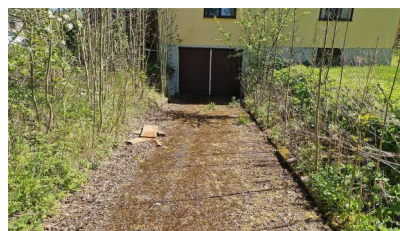
Marken lutar mot huset vid garagedfart.

Detta innebär en ökad fuktbelastning mot grunden vilket i sin tur kan orsaka fuktskador i huset.

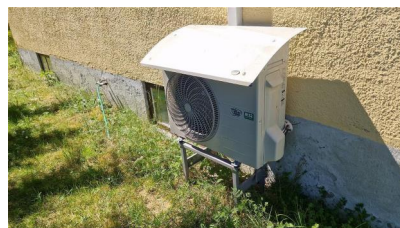
Kondensvatten från luftvärmepumpens utedel leds inte bort från husgrunden.

Detta medför ökad risk för att vatten tränger in i anslutande konstruktioner, vilket i sin tur kan leda till fuktrelaterade skador. Observera att besiktning av byggnadens värmesystem eller värmepumpen inte har ingått i uppdraget.

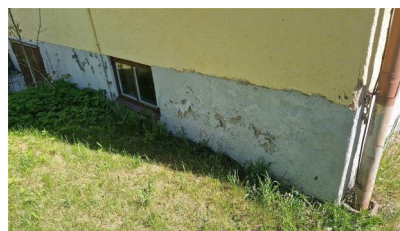
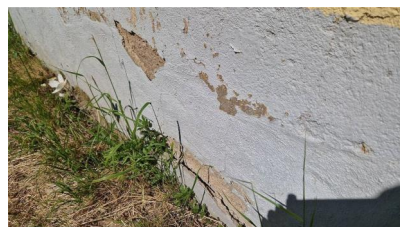
Sprickor och färg/putssläpp finns i sockel runt huset.

Detta kan leda till fukt- och frysskador i konstruktionen.

Jag rekommenderar att lös puts knackas bort samt att sockel putsas upp och målas.

Vid osäkerhet kontaktas murare.

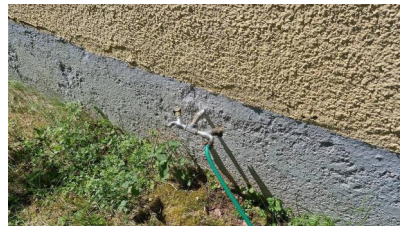
Vattenutkastaren är inte frostsäker.

När vattenutkastaren inte är frostsäker ökar risken för att den ska frysa sönder och orsaka vattenskada.

Byt till självdränerande vattenutkastare vilket innebär att den är frostsäker.

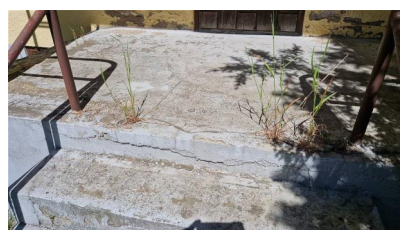
Skador finns i stentrappa.

Rekommenderas kontakt med murare för kontroll och åtgärd.

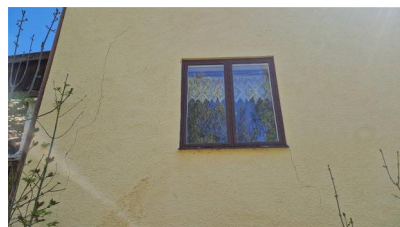
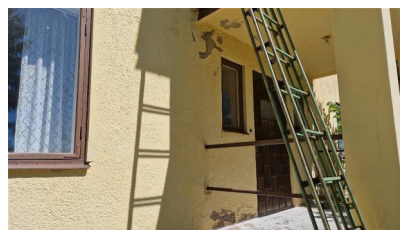
Putsad fasad har brister på gavel mot garagedfart och framsida.

Då den putsade fasaden har brister finns risk att vatten tränger in i bakomvarande konstruktion med fuktrelaterade skador som följd.

På gavel mot garagedfart finns flera sprickor i fasadpanelen. Mot framsidan finns färg och putssläpp.

Kontakt med murare rekommenderas för kontroll och åtgärd.

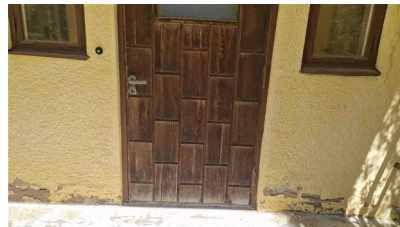
Entrédörr är i behov av målning/underhåll.

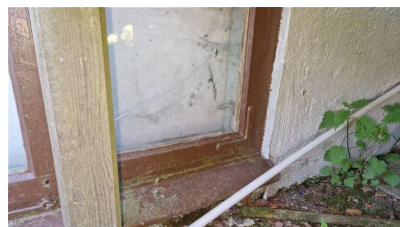
Spricka finns i yttre fönsterglas i källarfönster mot baksidan.

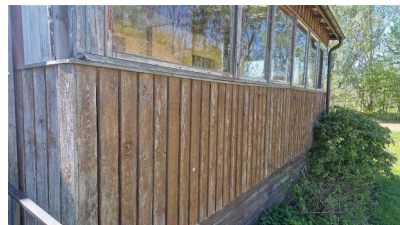
Trädetaljer är i behov av målning/underhåll.

Mossa finns på äldre plasttak.

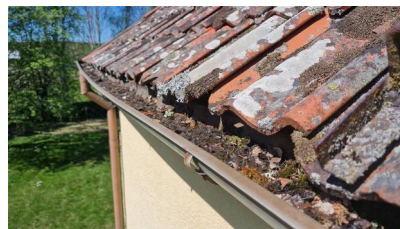
Äldre hängrännor har rostangrepp.

Rekommenderas att rensa hängrännor från mossor.

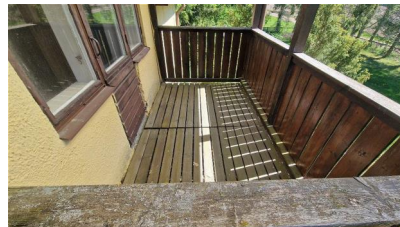
Trädetaljer på räcke, runt fönster och balkongdörr är i behov av målning/underhåll.

Mossa finns på plasttak.

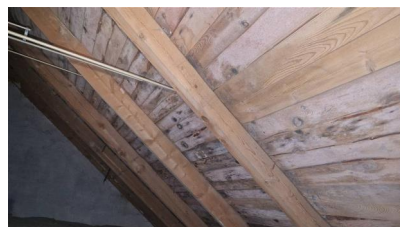
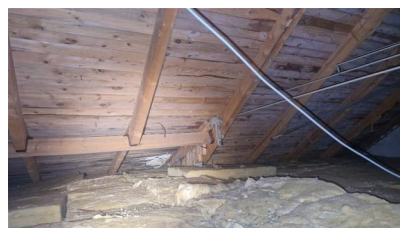
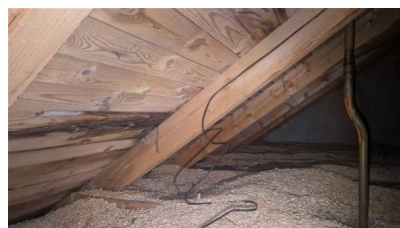
Mikrobiell påväxt finns på underlagstaket.

Detta kan vara ett tecken på att vinden tillförs fukt inifrån bostaden. Observera att besiktning av bostadens ventilationssystem inte har ingått i uppdraget.

Det ligger mineralull som tilläggsisolering på halva vinden.

Fuktkläckar och spår av läckage finns på flertalet ställen. Främst vid takkupa framsidan. Se notering yttertak.

Vid kontroll av vinden uppmättes fuktvärden under kritisk fuktnivå för mikrobiell tillväxt.

Fuktkvoten i underlagstak/takbjälkar uppmättes till 12 %.

Risk för mikrobiell påväxt föreligger om fuktkvoten överstiger 17%.

För att komma tillrätta med detta kan fukttillförseln inifrån bostaden behöva minskas. Det kan göras genom att ventilationen i bostaden förbättras samt att eventuella otätheter i vindsbjälklaget (tak-/väggvinklar, taklucka med mera) tätas. Läs Anticimex faktablad om uppvärmda vindsutrymmen för tips och råd.

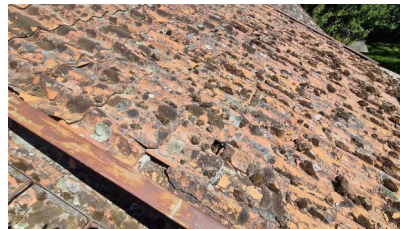
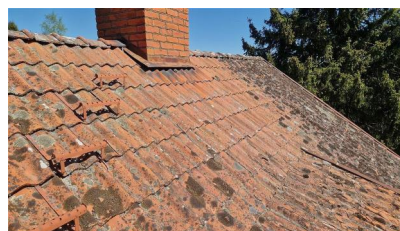
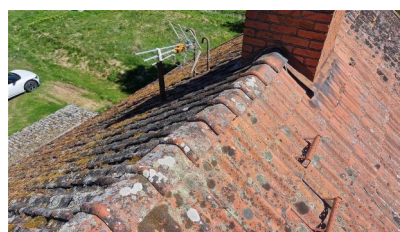
Yttertaket och underlagspapp är äldre, flertalet tegelpannor är skadade där också läkten är rötskadad.

Ovanför frontespisen intill takstege är många pannor trasiga och vindskeivplåten täcker bristfälligt. Under här finns tydliga missfärgningar på vinden och en pågående fuktskada i innertaket i rummet under.

Tegelpannor har också kraftig mosspåväxt.

Vi rekommenderar kontakt med takentreprenör för omläggning av yttertaket. I samband med takreningen bör angränsande konstruktioner kontrolleras för att upptäcka eventuella följdskador.

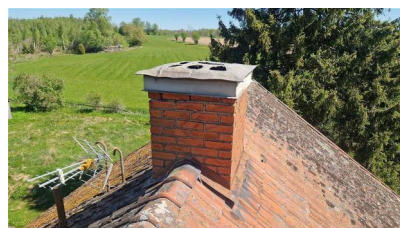
Skorstenen saknar väderskydd.

Väderskydd kan monteras för att skydda mot nederbörd som annars kan orsaka fuktskador och frostsprängning i skorstenen/ murstocken.

Vi rekommenderar att du kontaktar en plåtslagare för att ta reda på hur och om ett väderskydd ska monteras.

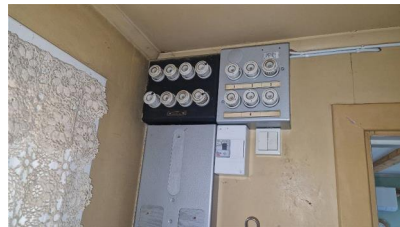
Jordfelsbrytare finns installerad vid elcentralen.

Grupp-schema saknas.

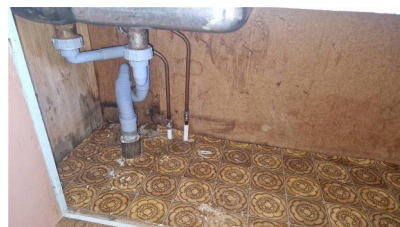
Fuktskydd saknas i diskbänksskåp och under kyl/frys.

Utan fuktskydd är det svårt att upptäcka läckage från rörledningar. Vatten kan då tränga in i omkringliggande konstruktioner och orsaka fuktskador.

För att upptäcka eventuella läckage, installera ett fuktskydd.

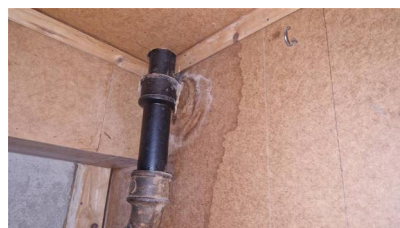
Fuktfläck finns intill avloppsstam av gjutjärn. Ingen förhöjd indikation av fukt vid besiktningstillfället.

Då ingen bott i huset senaste åren rekommenderas kontakt med rörmokare för kontroll och eventuell åtgärd.

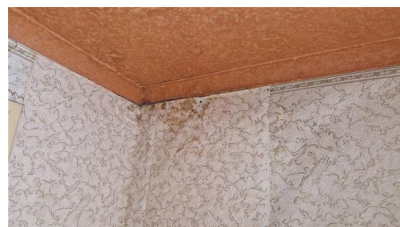
Fuktfläckar finns vid taket intill entréhallen. Här utanför finns skador i putsen.

Ingen förhöjd indikation av fukt vid besiktningstillfället.

Tapeten har också släppt i detta område.

Rekommenderas att plocka ner ytskikt och åtgärda brister i putsen utvändigt.

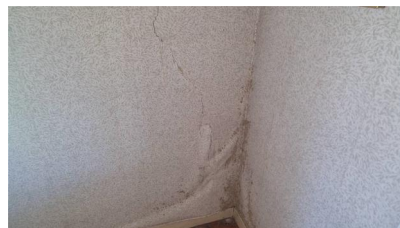
Utvändig spricka är genomgående. Missfärgning finns i tapeten, se notering utvändigt gällande sprickor i fasaden.

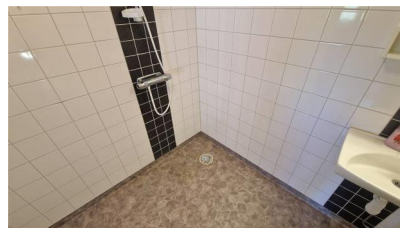
Fuktindikering i utrymmet gav inga förhöjda fuktindikationer.

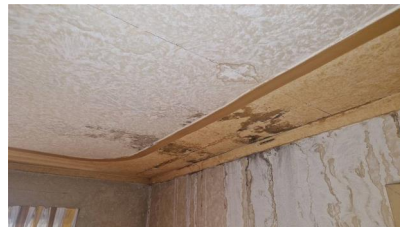
Tydliga spår av läckage från taket ovanför.

Här indikeras förhöjda fuktvärden i taket. Kontakt med fackman rekommenderas för att öppna upp och ta bort fuktskadade material och säkerställa att det blir torrt.

Yttertakets måste också läggas om/lagas. Se notering gällande yttertak.

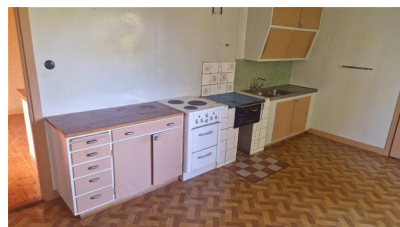
Fuktskydd saknas i diskbänksskåp.

Utan fuktskydd är det svårt att upptäcka läckage från rörledningar. Vatten kan då tränga in i omkringliggande konstruktioner och orsaka fuktskador.

Köksfläkt finns inte ovanför spis.

För att upptäcka eventuella läckage, installera ett fuktskydd.

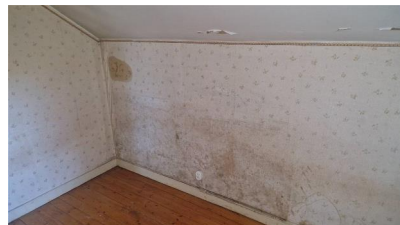
Missfärgningar finns i vägg. Ingen förhöjd indikation av fukt vid besiktningstillfället.

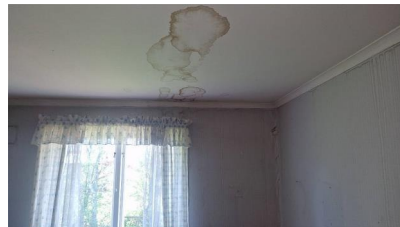
Fuktfäckar finns i innertak och runt fönster.

Ingen förhöjd indikation av fukt vid besiktningstillfället.

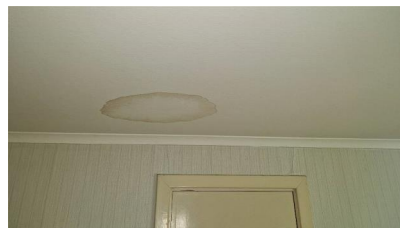
Fuktfäck finns i innertak.

Ingen förhöjd indikation av fukt vid besiktningstillfället.

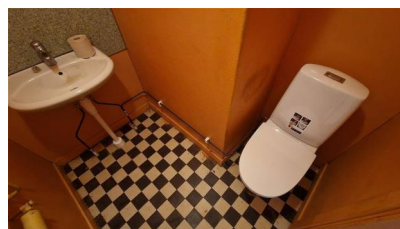
WC-stolen är inte ordentligt förankrad i golvet.

Det rekommenderas att den monteras om eller förankras korrekt för att säkerställa stabilitet och undvika eventuella läckage vid rörelse.

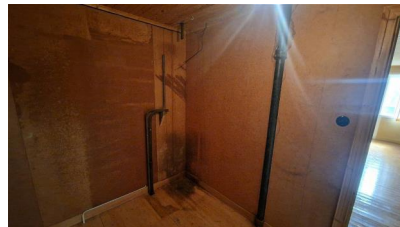
Fuktrosor finns runt avluftningen.

Här inne stod tidigare expansionskärlet som nu är utbytt mot ett tryckkärl placerat i källaren.

Inga förhöjda fuktvärden kan uppmätas vid besiktning.

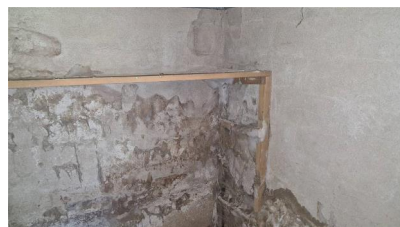
Puts- och färgsläpp finns på källarväggar. Dräneringen är äldre och har uppnått sin tekniska livslängd.

Puts- och färg som släppt från underlaget invändigt på källarytterväggarna är ett tecken på att källarens utvändiga fuktskydd inte längre fungerar tillfredsställande.

Mikrobiell lukt kan kännas i källaren.

För att åtgärda detta måste källarens utvändiga fuktskydd förbättras. Läs Anticimex faktablad om källare för tips och råd.

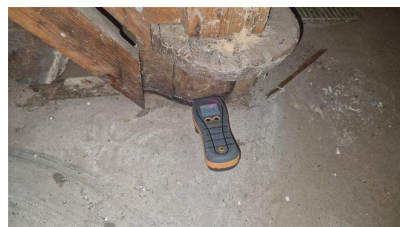
Trädetaljer i kontakt med betonggolvet och källarvägg.

Trädetaljer (trösklar, källartrappa mm) kan via kapillärkraft bli fuktiga vilket kan leda till fuktskador. Vid misstanke om detta bör dessa delar bytas ut.

Vid fuktkontroll av källartrappa mot betong uppmättes en fuktkvot på 21%.

Risk för mikrobiell påväxt föreligger om fuktkvoten överstiger 17%.

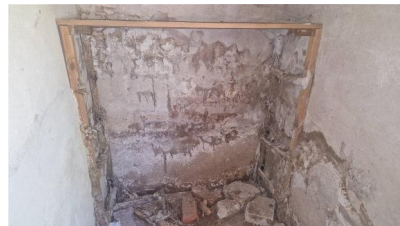
Trähylla har angrepp av svamp/mögel. Rekommenderas att riva ut allt organiskt material.
