**Fastighetsuppgifter**

Glödet 2

Hattmakarvägen 5

| Uppdragsnummer | A32906 |

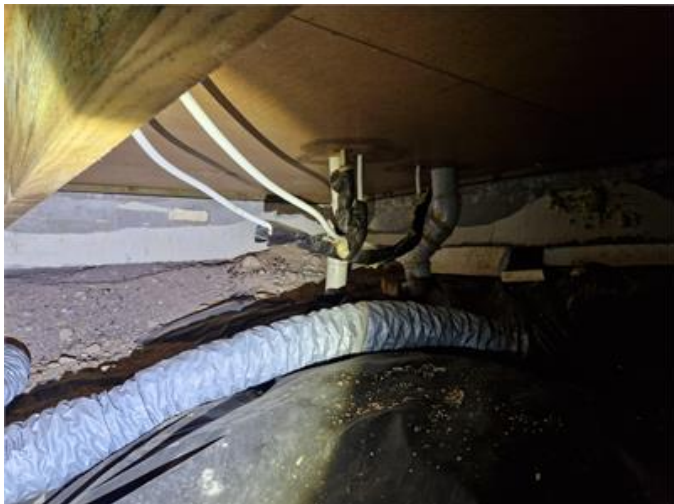
| Besiktningsresultat | | | | | |
|---|---|---|---|---|---|
| | | x | | | <ul style="list-style-type: none"> <li>- Fuktfläckar förekommer på blindbottensskivor. Dessa bedöms vara äldre och fuktindikerades stickprovsmässigt utan anmärkning vid besiktningstillfället.</li> <li>- Oisolerade vattenrör förekommer. Ökad frysrisk. Se även bild sid 5.</li> </ul> |

Krypgrund:  
Oisolerade vattenrör förekommer. Ökad frysrisk.

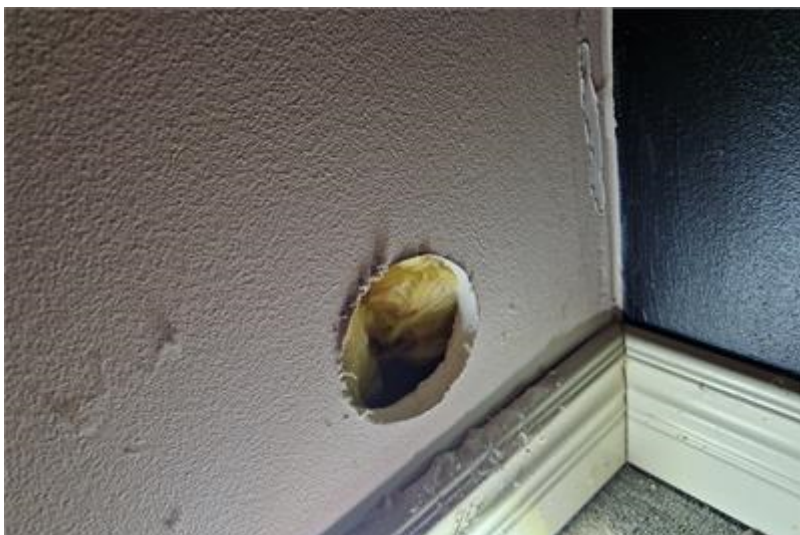
| Konstruktionsdel | Överisolerade golv och väggar med syllkonstruktion på betongplatta |

Det kritiska gränsvärdet för mikrobiell tillväxt brukar anges till ca 15-17% fuktkvot (FK).

FK uppmättes till 8% i liggande träregel i golv/väggvinkel och ingen avvikande lukt upplevdes i provhål.
