# Besiktningsprotokoll

Anticimex Försäkringsbesiktning i samarbete med Fastighetsbyrån

| Fastighetsadress:<br>Bergstigen 13 | |

| Besiktningsdatum:<br>2025-05-20 | Protokollnummer:<br>68995363 |

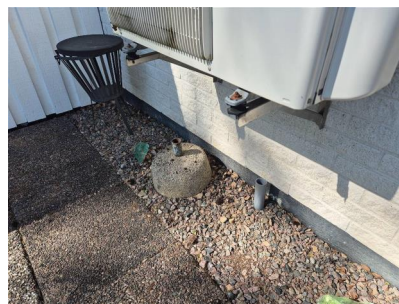
Kondensvatten från luftvärmepumpens utedel leds inte bort från husgrunden.

Detta medför ökad risk för att vatten tränger in i anslutande konstruktioner, vilket i sin tur kan leda till fuktrelaterade skador. Observera att besiktning av byggnadens värmesystem eller värmepumpen inte har ingått i uppdraget.

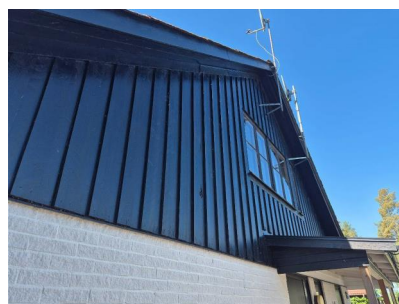
Mindre sprickor finns i kalksandstensfasaden.

Gavlar har mindre lokala torrsprickor.

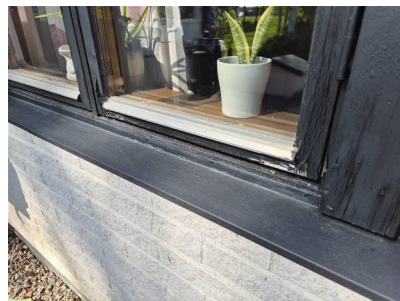
Fönster är i behov av målning/underhåll.

Fönsterbågar och fönsterkarmar där målningsbehov finns riskerar att få fukt- och rötskador på grund av sämre vattenavvisande förmåga.

För att öka livslängden på fönster rekommenderas målning och underhåll.

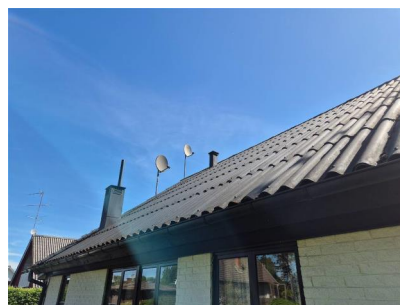
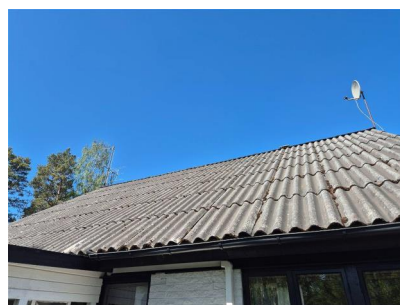
Yttertaket är äldre och består av spikad pannprofilerad eternit.

Takbeklädnad och underlagstak har enligt vår bedömning en begränsad livslängd. Eftersom husets taktäckning är äldre har det ett minskat motstånd mot vatteninträngning. Detta i sin tur kan leda till fuktskador på träläkt och vidare ner i underliggande konstruktioner.

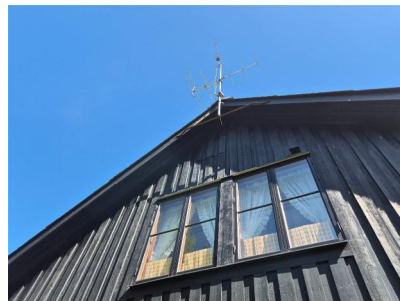
Vindsutrymmet kunde inte besiktas då säker transportväg till luckan saknas.

Max höjd för en ej väggfast stege är 4 meter.

Vi rekommenderar en kompletterande besiktning när säker transportväg installerats.

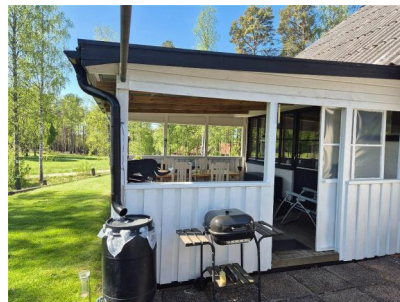
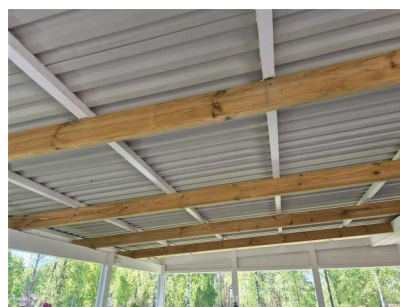
Taket saknar kondensskydd.

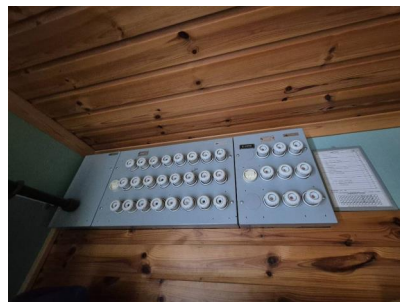
Jordfelsbrytare finns ej.

Det finns inget krav att hus byggda före år 2000 ska ha jordfelsbrytare. Jordfelsbrytaren minskar dock risken för personskador och brand orsakade av elanläggningen.

Kontakta en elektriker för kontroll och åtgärd.

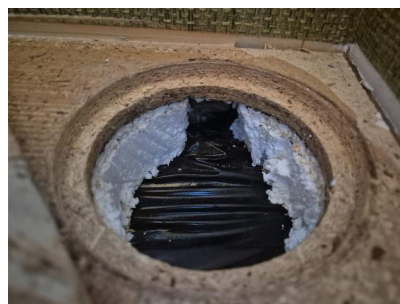
Vid kontroll av flytande golvkonstruktion som utfördes genom håltagning i golv i vägg/väggvinkel i vardagsrum uppmättes fuktvärden under kritisk nivå för mikrobiell tillväxt och normal lukt upplevdes.

Grundläggningen består av en betongplatta på mark utan underliggande isolering och med ett flytande golvspånskiva på en cellplastisolering. Mot betongen finns plastfolie med uppvik mot syll. Fuktkvoten uppmättes till 15% i ytterväggssyll.

Flytande golvkonstruktion och eventuella väggssyllar riskerar att drabbas av fuktskador på grund av naturlig fuktpåverkan om fuktskyddet är bristfälligt utfört alternativt saknas. Fuktvandring kan ske från marken genom betongen till organiskt material genom så kallad kapillarsugning och diffusion, vilket kan leda till skador med lukt av mikrobiell karaktär. Om väggssyllarna är tryckimpregnerade kan även en kemisk lukt förekomma.

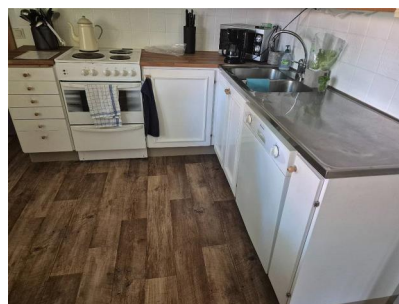
Droppskydd finns ej i diskbänksskåp, under kyl och avloppsslangen till diskmaskinen är ej förankrad med upphängningsbygel.

Sammantaget finns en ökad risk för fuktskador vid läckage

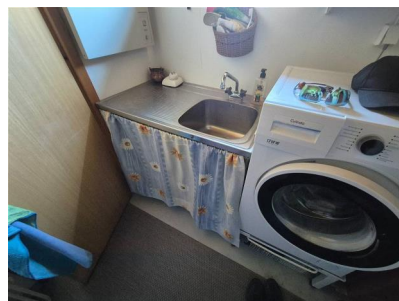
Våtutrymmet har äldre yt-/tätskikt samt golvbrunn.

Eftersom funktionen, som innebär att ytskiktet/tätskiktet ska vara vattentätt, kan vara nedsatt finns en ökad risk att vatten tränger igenom ytskiktet/tätskiktet med vattenskador i omkringliggande konstruktioner som följd.

Fuktindikering i utrymmet gav inga förhöjda fuktindikationer.

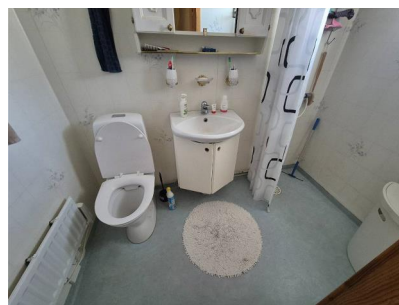
Våtutrymmet har äldre yt-/tätskikt samt golvbrunn och fönster finns i duschplats.

Eftersom funktionen, som innebär att ytskiktet/tätskiktet ska vara vattentätt, kan vara nedsatt finns en ökad risk att vatten tränger igenom ytskiktet/tätskiktet med vattenskador i omkringliggande konstruktioner som följd.

Fuktindikering i utrymmet gav inga förhöjda fuktindikationer.

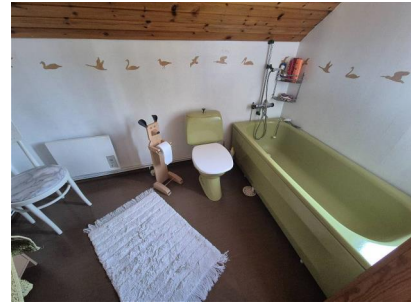
Våtutrymmet har äldre yt-/tätskikt samt golvbrunn och vädringsfönster finns nära badkar.

Eftersom funktionen, som innebär att ytskiktet/tätskiktet ska vara vattentätt, kan vara nedsatt finns en ökad risk att vatten tränger igenom ytskiktet/tätskiktet med vattenskador i omkringliggande konstruktioner som följd.

Fuktindikering i utrymmet gav inga förhöjda fuktindikationer.

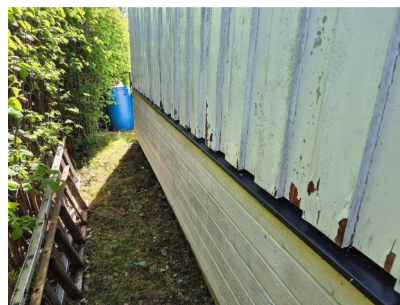
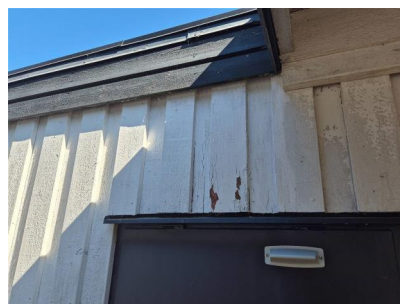
Enstaka panelbrädor har mindre rötskador.  
Fasadpanelen är i behov av målning/underhåll.

Fasadbeklädnad och träkonstruktioner där målningsbehov finns riskerar att få fukt- och rötskador på grund av sämre vattenavvisande förmåga. För att öka livslängden på fasadbeklädnaden rekommenderas målning och underhåll. I samband med ommålning rekommenderas att de rötskadade panelbrädorna byts ut.

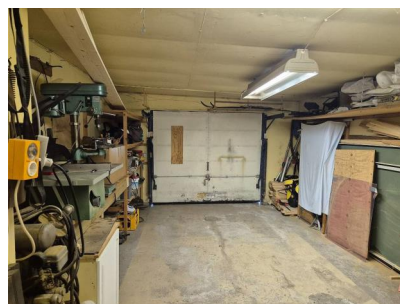
Otätheter finns runt garageporten, golvbrunnen är plomberad.  
En viss lukt av tryckimpregnerade brädor (som förvaras) kan kännas vid inträde till garaget.
