# Besiktningsprotokoll

Anticimex Försäkringsbesiktning i samarbete med Fastighetsbyrån

| Fastighetsadress:<br>Gudmundsgatan 9 | |

| Besiktningsdatum:<br>2025-05-16 | Protokollnummer:<br>69006050 |

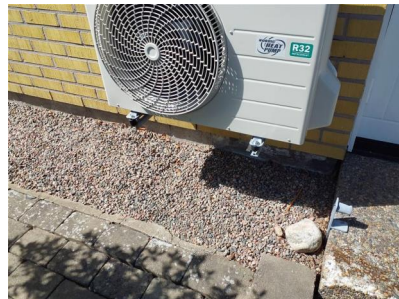
Kondensvatten från luftvärmepumpens utedel leds inte bort från husgrunden.

Detta medför ökad risk för att vatten tränger in i anslutande konstruktioner, vilket i sin tur kan leda till fuktrelaterade skador. Observera att besiktning av byggnadens värmesystem eller värmepumpen inte har ingått i uppdraget.

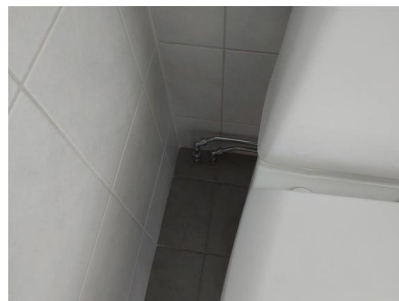
Rör genomföring finns i golv.

Rör genomföringar i golvet medför en ökad risk för att vatten tränger ner i omkringliggande konstruktioner och orsakar fuktskador.

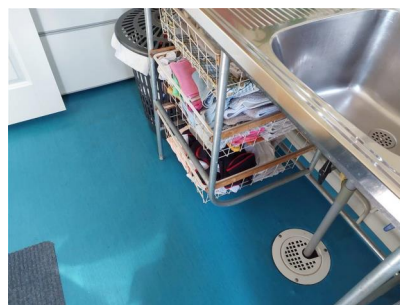
Våtutrymmet har äldre yt-/tätskikt.

Utrymmet är äldre och har passerat tiden för sin tekniska livslängd.

Renovering av utrymmet rekommenderas. Kontakta en behörig våtrumsentreprenör för en renovering. I samband med renoveringen bör omkringliggande konstruktioner kontrolleras för att upptäcka eventuella följdskador.

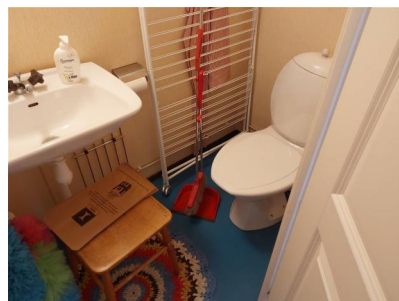
Våtutrymmet har äldre yt-/tätskikt.

Eftersom funktionen, som innebär att ytskiktet/tätskiktet ska vara vattentätt, kan vara nedsatt finns en ökad risk att vatten tränger igenom ytskiktet/tätskiktet med vattenskador i omkringliggande konstruktioner som följd.
