Funäsdalen 16:77

Hamrahöjden 9

| Besiktningsdatum | 2025-05-14 |
| Besiktningsföretag | Oktopal OBM i Norrland AB |

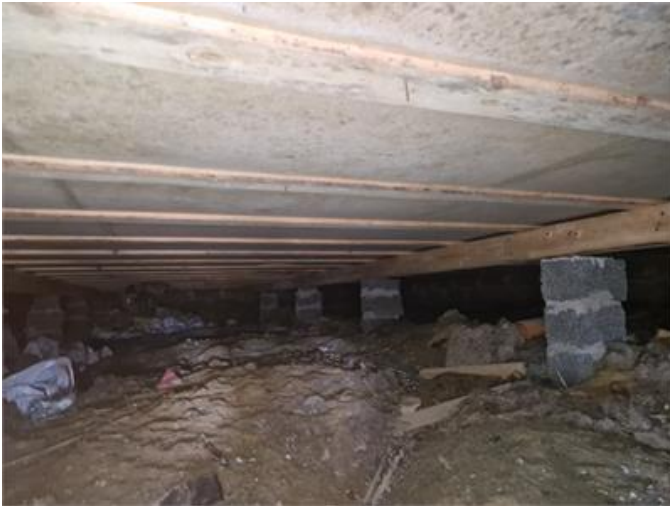
| Besiktningsresultat | | | | | |
|---|---|---|---|---|---|
| Krypgrund | | | X | | Grundens utformning betecknas som en riskkonstruktion, Mikrobiell påväxt förekommer på blindbottens undersida, se därför kommentar/ riskanalys på nästa sida. |

En krypgrund är en riskkonstruktion med avseende på fukt- och mikrobiella skador. För att säkert fastställa grundens funktion och golvbjälklagets kondition krävs alltid en fortsatt teknisk undersökning. Se även protokollets näst sista sida Pos. 10.

Vid kontroll av konstruktionen uppmättes fuktvärden vid kritisk fuktnivå för mikrobiell tillväxt, mikrobiell påväxt noterades i begränsad omfattning. Avdunstningsskydd saknas på mark.

Den upptäckta mikrobiella påväxten på bjälklagets undersida indikerar att grunden delar av året är så fuktig att mikroorganismer kan utvecklas. För att undvika detta så bör grundens klimat bli torrare.

Rekommendation om att montera åldersbeständig plastfolie på mark och hålla grunden under uppsikt för att säkerställa funktion och önskad effekt.

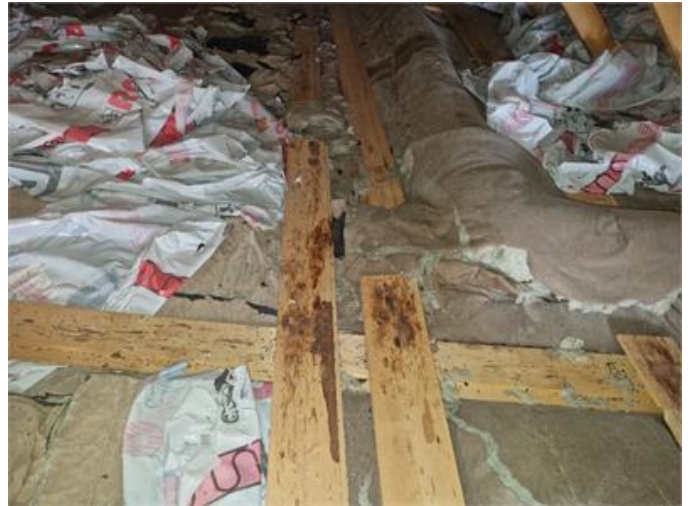
| Besiktningsresultat | | | | | |
|---|---|---|---|---|---|
| Vind | | X | | | Spår av möss noteras. |

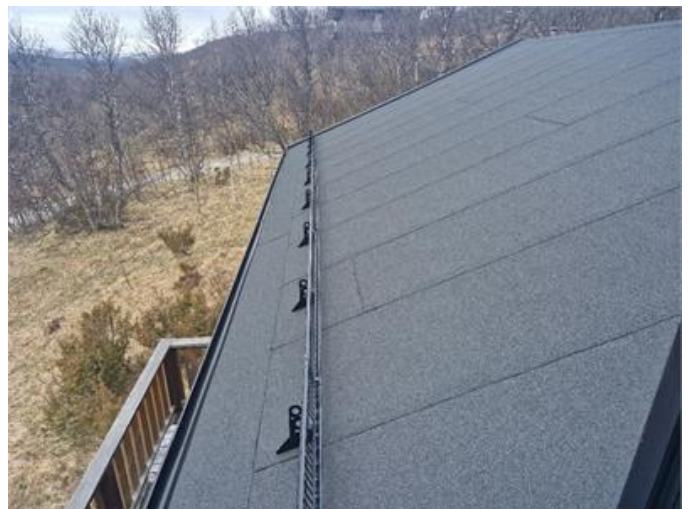
| Besiktningsresultat | | | | | |
|---|---|---|---|---|---|
| Tak | X | | | | Landgång vid skorsten är bristfälligt åtdragen. |

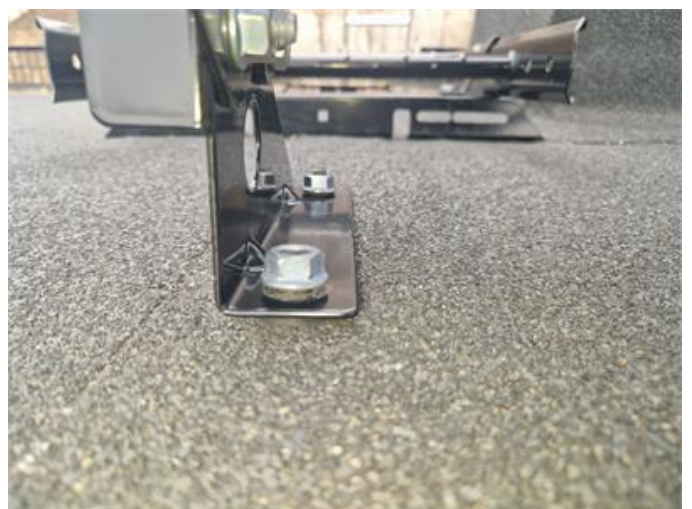
Infästning för takbrygga ej åtdragen

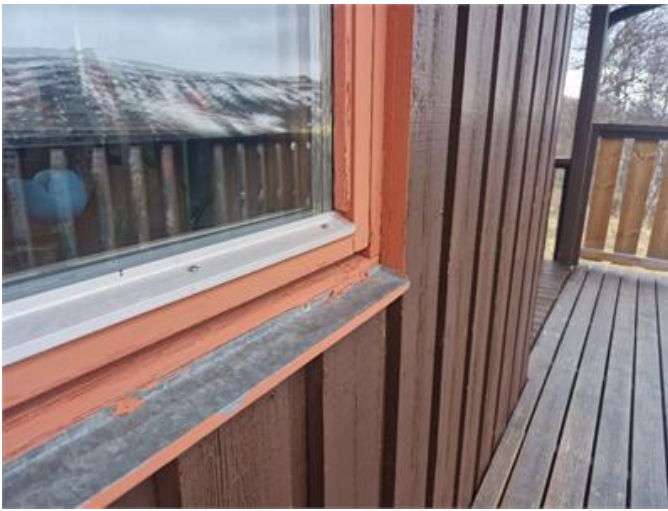
Fönster och fasad

| Besiktningsresultat | | | | | |
|---|---|---|---|---|---|
| Fasad | | X | | | Fasaden har underhållsbehov, i huvudsak på solexponerad sida. |
| | | X | | | Vissa fönster är i behov av målning och underhåll |

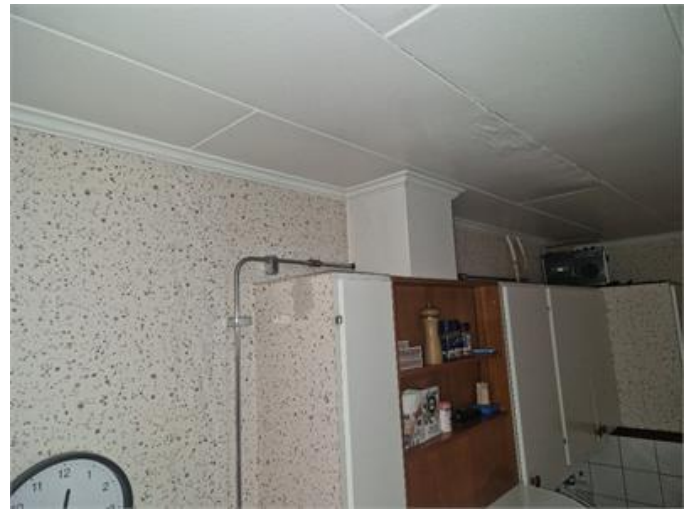
| Besiktningsresultat | | | | | |
|---|---|---|---|---|---|
| Kök | | | X | | Fuktmärken efter tidigare läckage förekommer i tak. se kommentar och riskanalys |

Fuktfläckar kan bero på olika saker, och kan vara ett tecken på en tidigare eller en pågående fuktskada Och bör hållas under uppsikt.

Fuktfläckar i tak.
