# Besiktningsprotokoll

Anticimex Försäkringsbesiktning i samarbete med Fastighetsbyrån

| Fastighetsadress:<br>Tackerud 2164 | |

| Besiktningsdatum:<br>2025-05-15 | Protokollnummer:<br>68995401 |

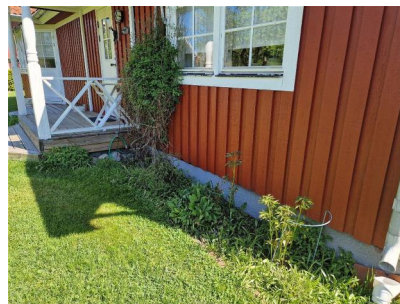
Växter finns i anslutning till byggnaden.

När det finns rabatter och växter nära byggnaden finns risk att fukt stannar kvar i väggarna. Detta kan i sin tur orsaka invändiga fuktskador.

Området närmast huset rekommenderas att vara fritt från växtlighet.

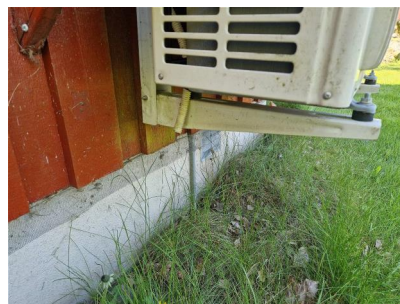
Kondensvatten från luftvärmepumpens utedel leds inte bort från husgrunden.

Detta medför ökad risk för att vatten kan tränga in i anslutande konstruktioner, vilket i sin tur kan leda till fuktnrelaterade skador. Observera att besiktning av byggnadens värmesystem eller värmepumpen inte har ingått i uppdraget.

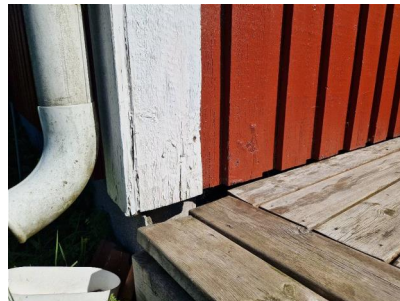
Fasadpanel och vindskivor är i behov av målning/underhåll.

Fasadbeklädnad och träkonstruktioner där målningsbehov finns riskerar att få fukt- och rötskador på grund av sämre vattenavvisande förmåga.

För att öka livslängden på dessa delar rekommenderas målning och underhåll.

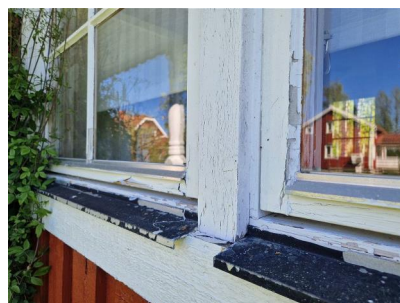
Fönster är i behov av målning/underhåll.

Fönsterbågar och fönsterkarmar där målningsbehov finns riskerar att få fukt- och rötskador på grund av sämre vattenavvisande förmåga.

För att öka livslängden på fönster rekommenderas målning och underhåll.

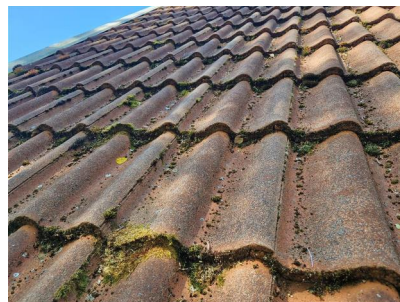
Mosspåväxt finns på takpannor.

Mossa som växer på taket kan leda till att taktäckningen har ett minskat motstånd mot vatteninträngning. Detta kan i sin tur leda till fuktskador på träläkt och takkonstruktionen vilket kan resultera i mikrobiella skador (angrepp av mikroorganismer).

För att öka livslängden på taket rekommenderas att mossan tas bort från takpannorna.

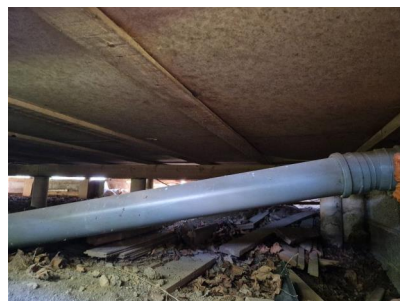
Vid kontroll av plint- och krypgrunden uppmättes fuktvärden under kritisk fuktnivå för mikrobiell tillväxt och normal lukt upplevdes.

- Organiskt material finns på marken och bör tas bort.

Golvbjälklaget ovan den utluftsventilerade grunden riskerar att drabbas av fuktskador på grund av naturlig fuktpåverkan. Detta kan i sin tur leda till mikrobiella skador (angrepp av mikroorganismer) som kan leda till att mikrobiell lukt sprids till boendemiljön.

Det finns risk för mikrobiell tillväxt om den relativa fuktigheten (RF) i den omgivande luften är över 75 %. I furuvirke motsvarar det en fuktkvot (FK) på 17 %.

Fuktkvoten uppmättes till 15 %.

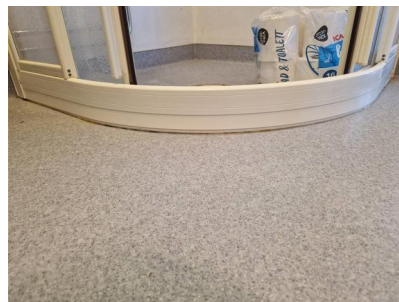
Duschväggsockel tätar mot golv.

Detta förhindrar vatten utanför duschzonen att rinna till golvbrunnen. Vatten som blir stående på golvet kan leda till missfärgningar av golvytan samt bidra till en ökad belastning på tätskiktet vilket gör att vatten kan tränga in i angränsande konstruktioner med fuktrelaterade skador som möjlig följd.
