# Besiktningsprotokoll

Anticimex Försäkringsbesiktning i samarbete med Fastighetsbyrån

| Fastighetsbeteckning:<br>Skogvaktaren 4 | |

| Besiktningsdatum:<br>2025-05-19 | Protokollnummer:<br>69018294 |

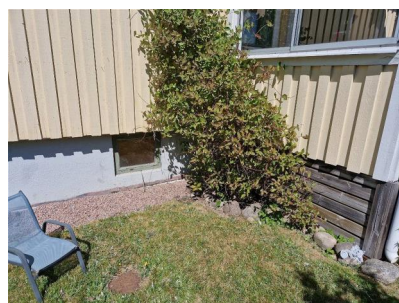
#### Utvändigt / Sockel

Växter finns i anslutning till byggnaden.

När det finns rabatter och växter nära byggnaden finns risk att fukt stannar kvar i väggarna. Detta kan i sin tur orsaka invändiga fuktskador. Växternas rötter kan också skada grundmuren och sätta dräneringsledningen ur funktion.

Området närmast huset rekommenderas att vara fritt från växtlighet.

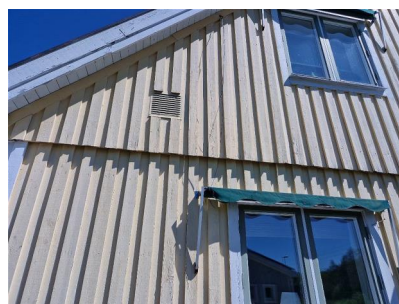
#### Utvändigt / Fasad

Enstaka panelbrädor har mindre rötskador. Fasadpanelen och vindskivor är i behov av målning/underhåll.

Fasadbeklädnad och träkonstruktioner där målningsbehov finns riskerar att få fukt- och rötskador på grund av sämre vattenavvisande förmåga. För att öka livslängden på fasadbeklädnaden rekommenderas målning och underhåll. I samband med ommålning rekommenderas att de rötskadade panelbrädorna byts ut.

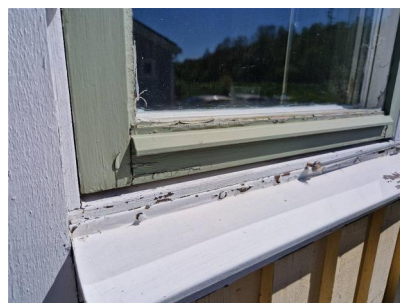
### Utvändigt / Fönster

Isolerglas är äldre.

Befintliga fönster är äldre vilket betyder att tätningen mellan fönsterrutorna kan vara sämre. Detta kan leda till att missfärgning/imma kan uppstå mellan glasrutorna.

Fönster har färgsläpp och torrsprickor.

Fönsterbågar och fönsterkarmar där målningsbehov finns riskerar att få fukt- och rötskador på grund av sämre vattenavvisande förmåga.

För att öka livslängden på fönster rekommenderas målning och underhåll.

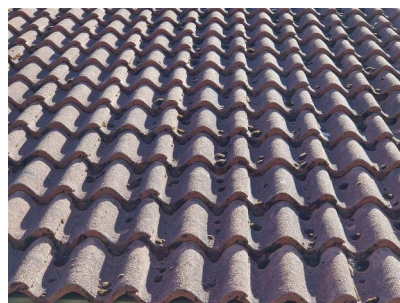
### Utvändigt / Tak

Mosspåväxt finns på takpannor.

Mossa som växer på taket kan leda till att taktäckningen har ett minskat motstånd mot vatteninträngning. Detta i sin tur kan leda till fuktskador på träläkt och takkonstruktionen vilket kan resultera i mikrobiella skador (angrepp av mikroorganismer).

För att öka livslängden på taket rekommenderas att mossan tas bort från takpannorna.

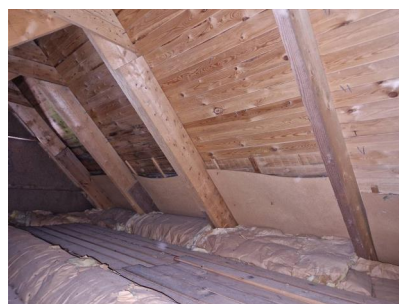
### Utvändigt / Vind

Den mikrobiella påväxten på vinden bör vara åtgärdad när ventilationssystemet är injusterat, slipa bort den mikrobiella påväxten på råspånten av storlek som en handflata, rita en ring där och skriv datum när det är utfört, håll sedan koll minst en gång om året om den mikrobiella påväxten kommer tillbaka.

Mikrobiell påväxt finns på underlagstaket.

Trots att fuktmätningen gav fuktvärden under kritisk fuktnivå finns mikrobiell påväxt på underlagstaket. Detta kan vara ett tecken på att vinden tillförs fukt inifrån bostaden och/eller uteluften.

Vi rekommenderar en fördjupad undersökning för att bedöma orsak och omfattning.

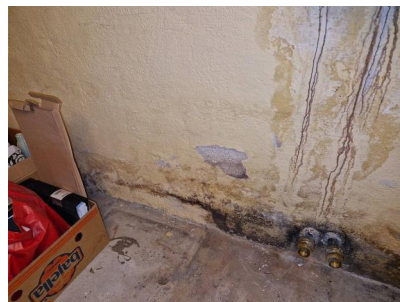
Puts- och färgsläpp finns på källarväggar, kan ha inträffat innan omdräneringen.

Puts- och färg som släppt från underlaget invändigt på källarytterväggarna är ett tecken på att källarens utvändiga fuktskydd inte längre fungerar tillfredsställande.

För att åtgärda detta måste källarens utvändiga fuktskydd förbättras. Läs Anticimex faktablad om källare för tips och råd.

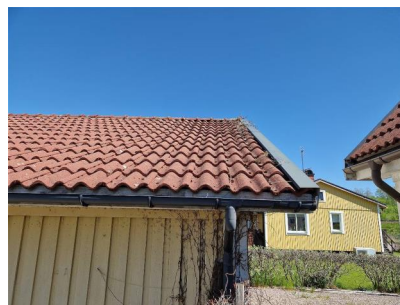
#### Utvändigt / Tak

Mosspåväxt finns på takpannor.

Mossa som växer på taket kan leda till att taktäckningen har ett minskat motstånd mot vatteninträngning. Detta i sin tur kan leda till fuktskador på träläkt och takkonstruktionen vilket kan resultera i mikrobiella skador (angrepp av mikroorganismer).

För att öka livslängden på taket rekommenderas att mossan tas bort från takpannorna.

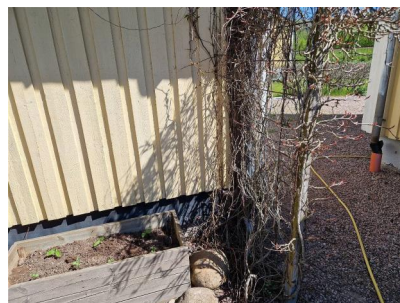
#### Utvändigt / Markförhållanden

Växter finns i anslutning till byggnaden.

När det finns rabatter och växter nära byggnaden finns risk att fukt stannar kvar i väggarna. Detta kan i sin tur orsaka invändiga fuktskador. Växternas rötter kan också skada grundmuren och sätta dräneringsledningen ur funktion.

Området närmast huset rekommenderas att vara fritt från växtlighet.

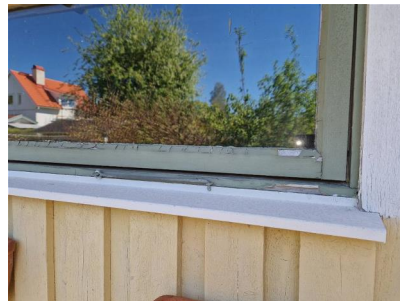
### Utvändigt / Fönster

Fönster har färgsläpp och torrsprickor.

Fönsterbågar och fönsterkarmar där målningsbehov finns riskerar att få fukt- och rötskador på grund av sämre vattenavvisande förmåga.

För att öka livslängden på fönster rekommenderas målning och underhåll.

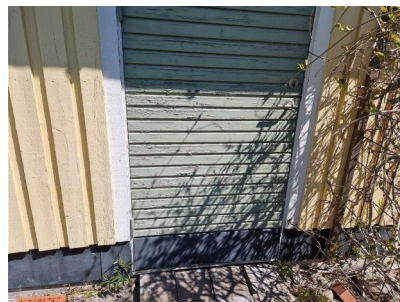
### Utvändigt / Dörrar

Dörr är i behov av målning/underhåll.

Dörrar där målningsbehov finns riskerar att få fukt- och rötskador på grund av sämre vattenavvisande förmåga.

För att öka livslängden på dörr rekommenderas målning och underhåll.
