**Fastighetsuppgifter**

Navet 11

Bredängsgatan 18

| Besiktningsdatum | 2025-05-20 |

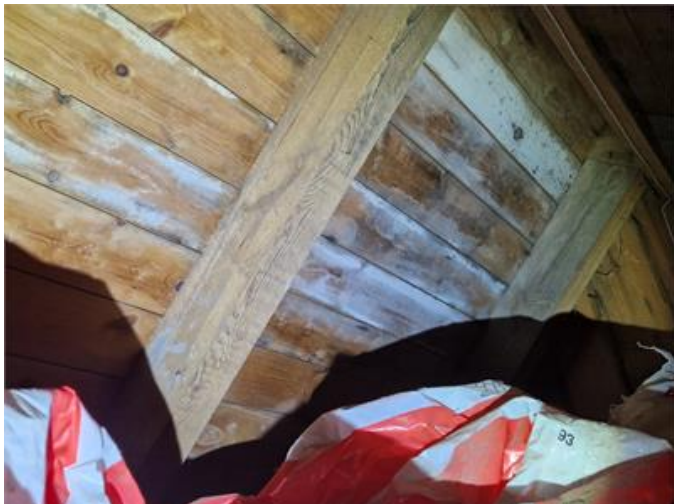
| Besiktningsresultat | | | | | |
|---|---|---|---|---|---|
| Vind | | X | | | Mikrobiell påväxt förekommer på underlagstakets undersida, vilket bör kontrolleras regelbundet och åtgärdas i erforderlig omfattning om så anses nödvändigt. Se även bild sid 5.<br>(Vinden besiktad från lucka då landgångar saknas och utrymmet är begränsat) |

Vind:  
Mikrobiell påväxt förekommer på underlagstakets  
undersida
