# Besiktningsprotokoll

Anticimex Försäkringsbesiktning i samarbete med Fastighetsbyrån

| Fastighetsadress:<br>Vinbovägen 7 | |

| Besiktningsdatum:<br>2025-05-16 | Protokollnummer:<br>69005119 |

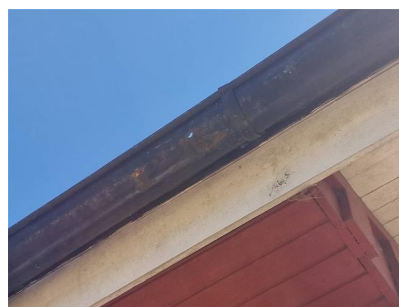
Hängrännor är bitvis rostiga och lokalt noterades genomrostning.

Rostskadade hängrännor leder ofta till läckage, vilket i sin tur innebär risk för fuktskador på fasad, sockel och i bakomliggande konstruktioner.

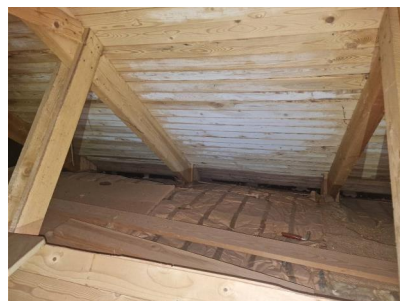
Mikrobiell påväxt finns på underlagstaket.

Detta kan vara ett tecken på att vinden tillförs fukt inifrån bostaden. Observera att besiktning av bostadens ventilationssystem inte har ingått i uppdraget.

För att komma tillrätta med detta kan fuktillförseln inifrån bostaden behöva minskas. Det kan göras genom att ventilationen i bostaden förbättras samt att eventuella otätheter i vindsbjälklaget (tak-/väggvinklar, taklucka med mera) tätas. Läs Anticimex faktablad om ouppvärmda vindsutrymmen för tips och råd.

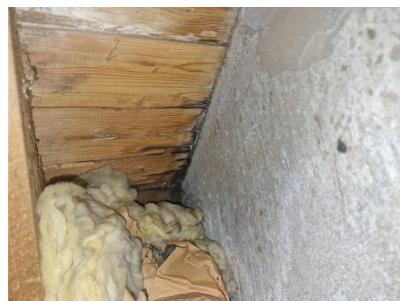
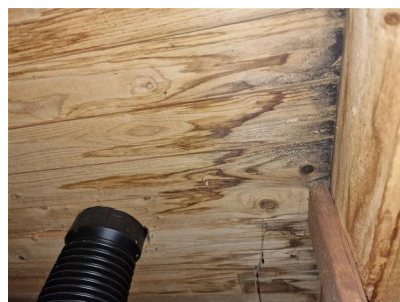
Missfärgningar noterades lokalt på underlagstaket.

Vid fuktindikering mot missfärgningarna noterades inga förhöjda fuktindikationer.

Missfärgningar kan bero på olika saker, och kan vara ett tecken på ett tidigare eller pågående läckage. För att kontrollera orsaken till och omfattningen av missfärgningarna rekommenderas att en fördjupad undersökning utförs.

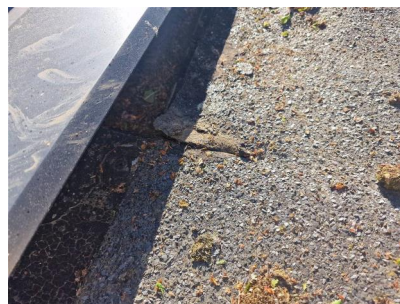
Spricka/otäthet noterades i takpappen intill vindskiva åt norr.. Anslutningsplåten från uterumstaket mot huset är lös.

Det rekommenderas att kontakt tas med fackman för kontroll av orsak och omfattning av de skador/brister som noterats samt bedömning av eventuella åtgärder.

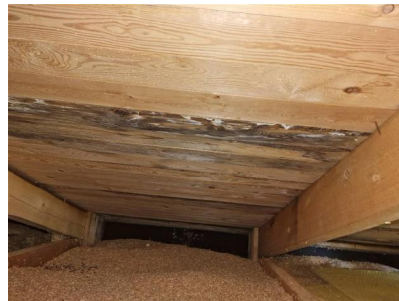
Missfärgningar noterades lokalt på underlagstaket.

Vid fuktindikering mot missfärgningarna noterades inga förhöjda fuktindikationer.

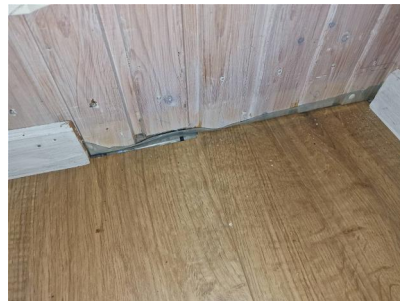
I källaren finns påreglade väggkonstruktioner av organiskt material samt täta ytskikt i form av plastmattor/tapeter och laminatgolv mot väggar/golv.

En golvlist till gillestugans påreglade yttervägg åt sydost demonterades och en fuktkvotsmätning utfördes i nederkant av väggpanelen. Fuktkvoten uppmättes till mellan 18-20 % samt att en mikrobiell lukt upplevs från konstruktionen. Lokalt har plastmattor och tapeter släppt från underlaget.

Det finns risk för mikrobiell tillväxt om den relativa fuktigheten (RF) i luften är över 75 %, vilket i gran- och furuvirke motsvarar en fuktkvot (FK) på ca 17 %.

Om man upplever en avvikande lukt vid vistelse i utrymmet rekommenderas att dessa konstruktioner rivs ut och att frilagda ytor rengörs noggrant. Om sedan nya ytskikt önskas på golv och väggar är det viktigt att fukt- och luktsäkra konstruktioner väljs.

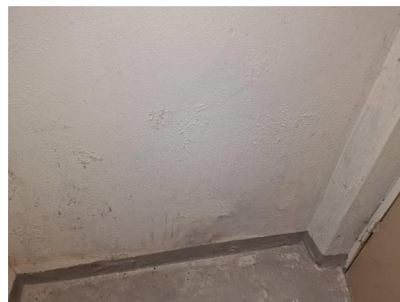
Utvändigt fuktskydd är äldre. Endast enstaka mindre puts-/färgsläpp noterades från källarytterväggar.

Eftersom källarens utvändiga fuktskydd (dagvattenssystem, dräneringssystem samt källarytterväggarnas utvändiga fuktskydd) är äldre, så kan systemet ha nedsatt funktion. Detta ökar risken för invändiga fuktskador i källaren.

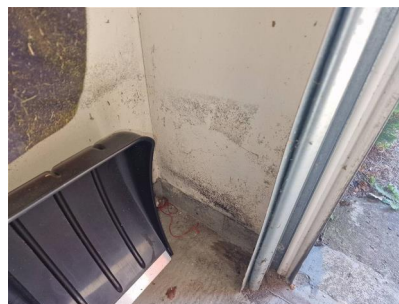
Ytlig mikrobiell påväxt noterades lokalt på väggar.
