**Fastighetsuppgifter**

Anemonen 12

Dymmelkärrsvägen 3

**Besiktningsuppgifter**

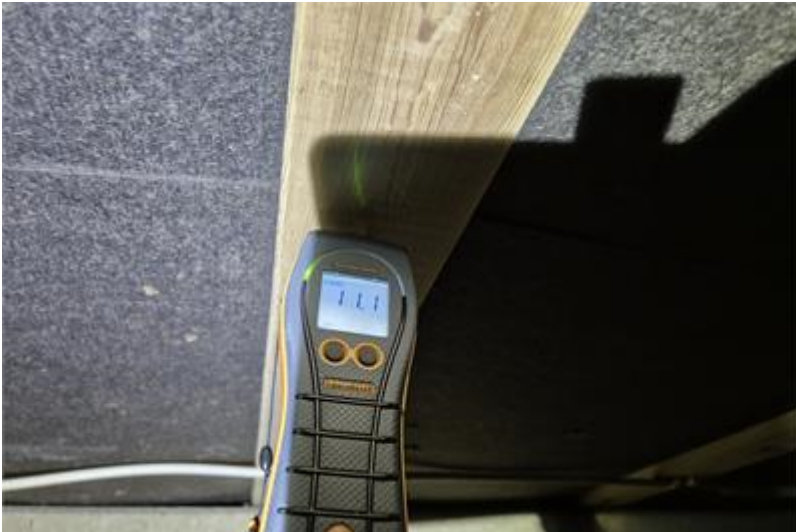
Det kritiska gränsvärdet för mikrobiell tillväxt brukar anges till ca 15-17% fuktkvot (FK).

FK uppmättes till 11 %.

Notera att stickprovsmässig undersökning är utförd samt att mätvärden normalt sett kan variera över årstiderna. För att säkert fastställa konstruktionens kondition och fuktstatus måste en mer omfattande undersökning utföras.
