# Besiktningsprotokoll

Anticimex Försäkringsbesiktning i samarbete med Fastighetsbyrån

| Fastighetsadress:<br>Ringvägen 7 | |

| Besiktningsdatum:<br>2025-05-19 | Protokollnummer:<br>69028737 |

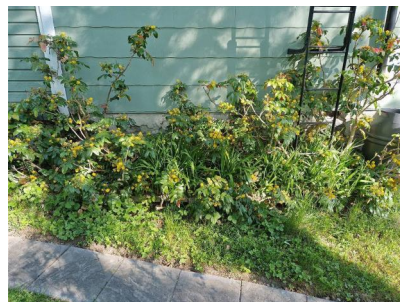
Växter finns i anslutning till byggnaden.

När det finns rabatter och växter nära byggnaden finns risk att fukt stannar kvar i väggarna. Detta kan i sin tur orsaka invändiga fuktskador. Växternas rötter kan också skada grundmuren och sätta dräneringsledningen ur funktion.

Området närmast huset rekommenderas att vara fritt från växtlighet.

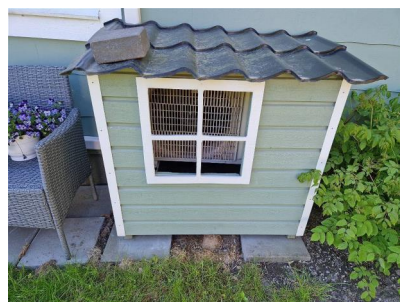
Kondensvatten från luftvärmepumpens utedel leds inte bort från husgrunden.

Detta medför ökad risk för att vatten tränger in i anslutande konstruktioner, vilket i sin tur kan leda till fuktrelaterade skador. Observera att besiktning av byggnadens värmesystem eller värmepumpen inte har ingått i uppdraget.

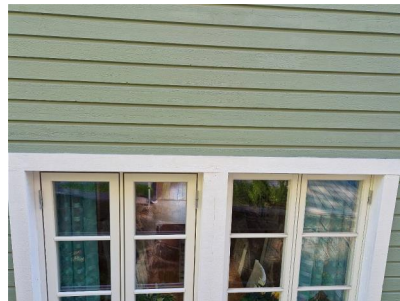
Ett par fönster saknar överbläck.

Avsaknad av bleck ovanför fönster medför en ökad risk för att vatten kan rinna in och orsaka fuktrelaterade skador i omkringliggande konstruktioner.

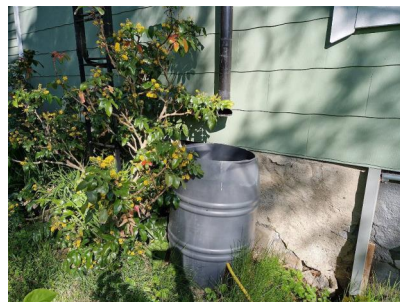
Stuprör avslutas nära husliv.

Stuprör som avslutas intill husliv (ovan mark) kan medföra en ökad fuktbelastning på grundmur/sockel med fuktrelaterade skador som följd. Vattnet leds bort via tunna och slang.

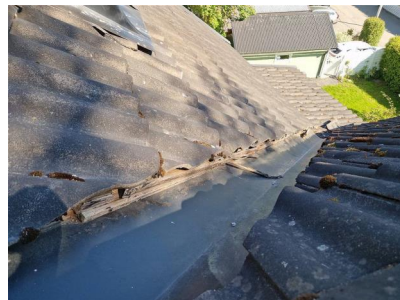
- Synlig rötskadad läkt.
- Ett par trasiga takpannor.
- Mindre mosspåväxt.

Dessa anmärkningar medför en ökad risk för fuktskador i omkringliggande konstruktioner.

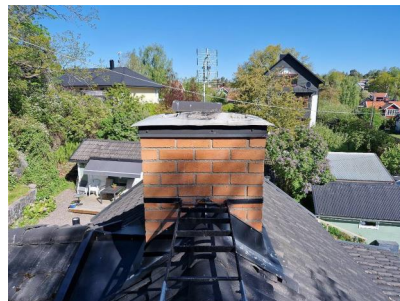
Skorstenen saknar väderskydd.

Väderskydd kan monteras för att skydda mot nederbörd som annars kan orsaka fuktskador och frostsprängning i skorstenen/ murstocken.

Vi rekommenderar att du kontaktar en fackman för att ta reda på hur och om ett väderskydd ska monteras.

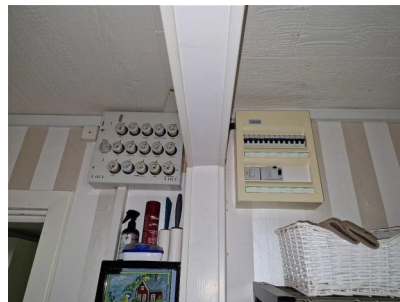
-El-centralen har jordfelsbrytare.

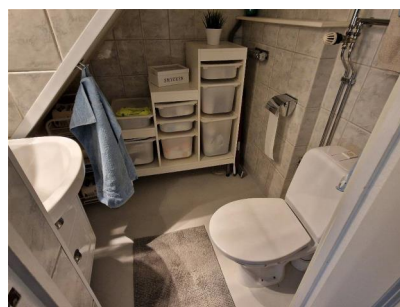
Våtutrymmet har äldre yt-/tätskikt.

- Rör genomföringar finns i golvet.
  - Rörslits saknar vattentät botten och skvallerrör.
- (Duschen i utrymmet har inte använts på länge.)

Eftersom funktionen, som innebär att ytskiktet/tätskiktet ska vara vattentätt, kan vara nedsatt finns en ökad risk att vatten tränger igenom ytskiktet/tätskiktet med vattenskador i omringliggande konstruktioner som följd.

Fuktindikering i utrymmet gav inga onormala fuktindikationer.

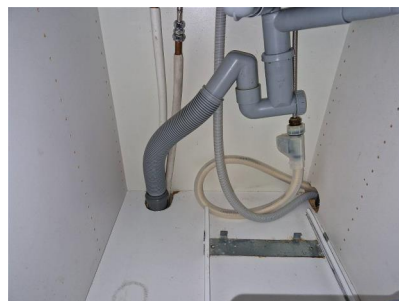
Fuktskydd saknas i diskbänksskåp och under kyl/frys.

Utan fuktskydd är det svårt att upptäcka läckage från rörledningar. Vatten kan då tränga in i omkringliggande konstruktioner och orsaka fuktskador.

För att upptäcka eventuella läckage, installera ett fuktskydd.

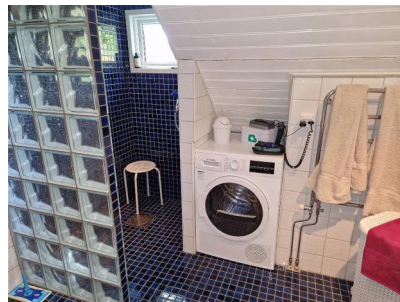
- Tätskikt är felmonterat i golvbrunnen. (Sticker ut under klämringen.)
- Rör genomföringar finns i golvet.
- Fönster är olämpligt placerat duschzon.
- Sprickor i kaklet bakom toaletten.
- Tätskikt saknar uppvik mot tröskel.

Dessa anmärkningar medför en ökad risk för fuktskador i omkringliggande konstruktioner.

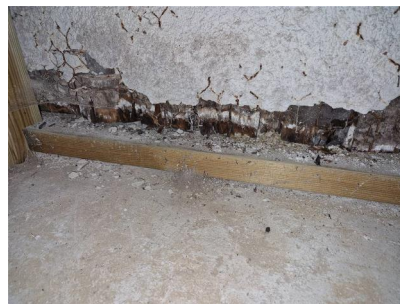
I källaren finns putsade plankväggar och organiskt material. Denna konstruktion får ofta skador på grund av naturlig fuktpåverkan.

- Puts och färgsläpp finns på grundmuren.

Vid kontroll av konstruktion uppmättes fuktvärden över kritisk nivå för mikrobiell. Mindre avvikande lukt upplevdes vid inträdet till källaren. Fuktkvoten uppmättes till 20% i putsad plankvägg.

Vi rekommenderar en fördjupad undersökning för att bedöma orsak, omfattning samt åtgärd. Det är viktigt att tänka på att denna rekommendation om fördjupad undersökning gäller hela källaren och det utvändiga fuktskyddet.

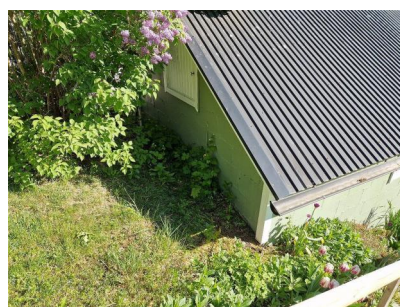
Marken lutar mot garaget.

Detta innebär en ökad fuktbelastning mot grunden vilket i sin tur kan orsaka fuktskador i huset.

Växter finns i anslutning till byggnaden.

När det finns rabatter och växter nära byggnaden finns risk att fukt stannar kvar i väggarna. Detta kan i sin tur orsaka invändiga fuktskador. Växternas rötter kan också skada grundmuren och sätta dräneringsledningen ur funktion.

Området närmast huset rekommenderas att vara fritt från växtlighet.

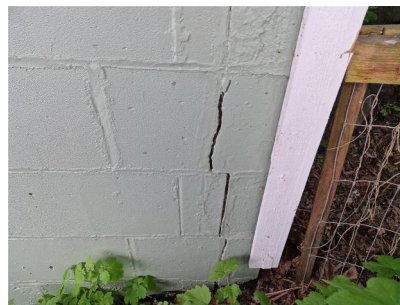
Större sprickor finns i fasaden.

Vi rekommenderar en fördjupad undersökning för att bedöma orsak och omfattning.

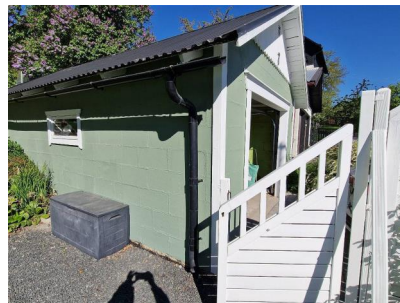
- Hängränna saknas på ena sidan.
- Ett stuprör avslutas intill husliv samt att ändstopp saknas på hängrännor.

När hängrännor saknas utsätts fasad och grund för ökad fuktbelastning, vilket i sin tur kan leda till fuktskador i bakomliggande konstruktioner.
