Örnungen 29

Örnstigen 14

## Bilaga 1 för kontroll av valda konstruktioner

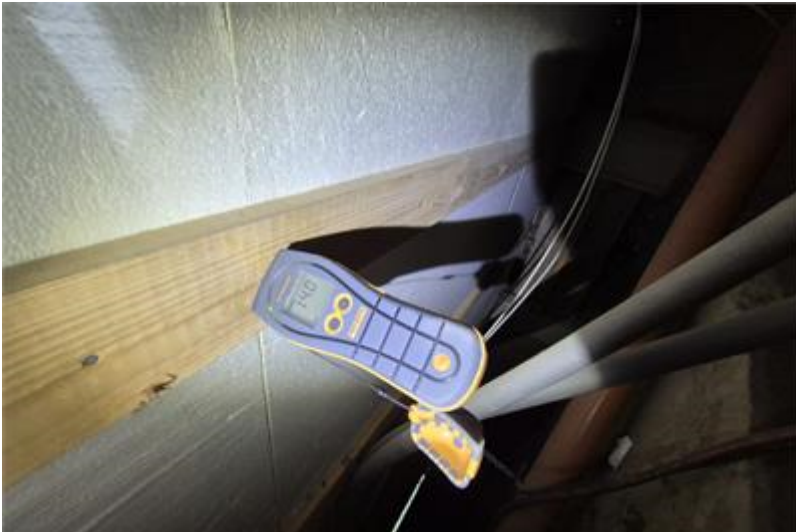
| Byggnadsdel | Krypgrund |
| Konstruktionsdel | Blindbotten |

Det kritiska gränsvärdet för mikrobiell tillväxt brukar anges till ca 15-17% fuktkvot (FK).

FK uppmättes till 14 %.

Notera att stickprovsmässig undersökning är utförd samt att mätvärden normalt sett kan variera över årstiderna. För att säkert fastställa konstruktionens kondition och fuktstatus måste en mer omfattande undersökning utföras.
