# Besiktningsprotokoll

Anticimex Försäkringsbesiktning i samarbete med Fastighetsbyrån

| Fastighetsbeteckning:<br>Lurs-Torp 3:18 | |

| Besiktningsdatum:<br>2025-05-20 | Protokollnummer:<br>69015810 |

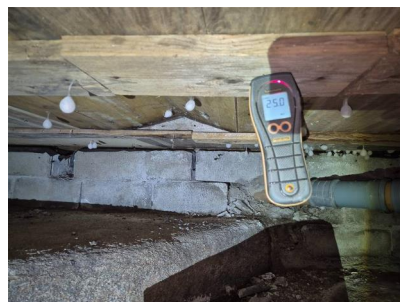
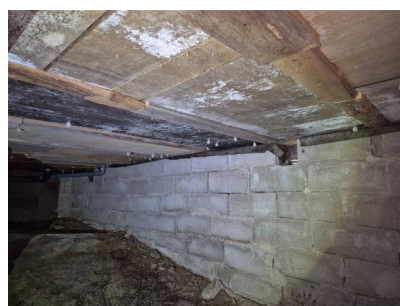
#### Utvändigt / Krypgrund

Vid kontroll av krypgrunden uppmättes fuktvärden över kritisk fuktnivå och det förekommer mikrobiell påväxt, även mikrobiell lukt upplevdes.

De höga fuktvärdena och den mikrobiella påväxten/luften innebär att grundens klimat under delar av året är för fuktigt. Detta kan i förlängningen leda till rötskador i konstruktionen. För att undvika detta så måste krypgrundens klimat bli torrare. Fuktkvoten uppmättes till 25%. Risk för mikrobiell tillväxt föreligger vid 17%.

Lokalt noterades att blindbotten svällt.  
Konstruktioner av organiskt material förekommer.

För att undvika detta så måste grundens klimat bli torrare. Läs Anticimex faktablad om uteluftsventilerade krypgrunder för tips och råd.

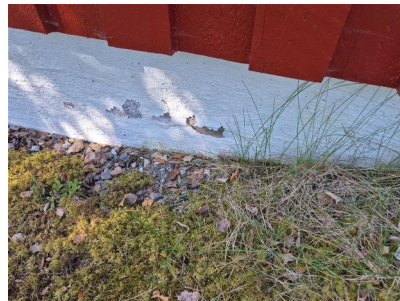
### Utvändigt / Sockel

Mindre putssläpp.

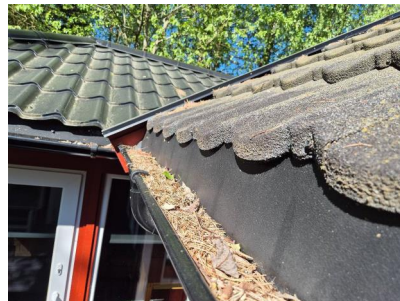
### Utvändigt / Hängrännor

Löv/barr förekommer i hängrännor.

Rekommenderas att hängrännorna rensas.

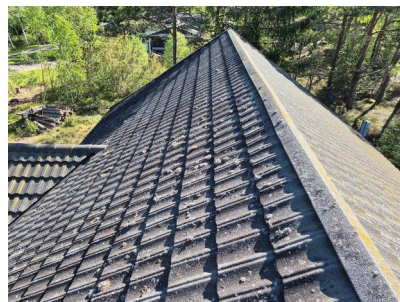
### Utvändigt / Tak

Yttertaket är delvis äldre.

Plåtdetaljer och underlagspapp har enligt vår bedömning en begränsad livslängd. Eftersom husets taktäckning är äldre har det ett minskat motstånd mot vatteninträngning. Detta i sin tur kan leda till fuktskador på träläkt och vidare ner i underliggande konstruktioner.

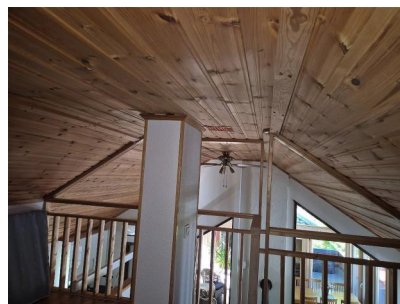
### Utvändigt / Nockvind

Nockvinden har inte kontrollerats då det inte finns någon inspektionslucka och utrymmet sannolikt är trångt.

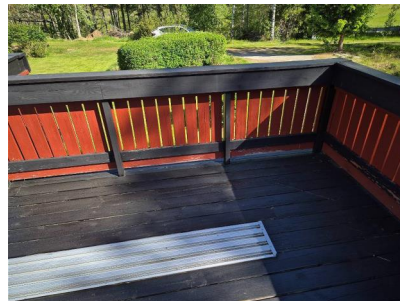
### Utvändigt / Altan

Underhållsbehov förekommer på altanräcke.

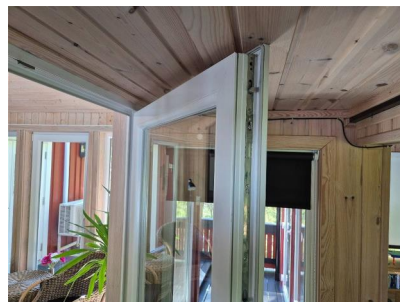
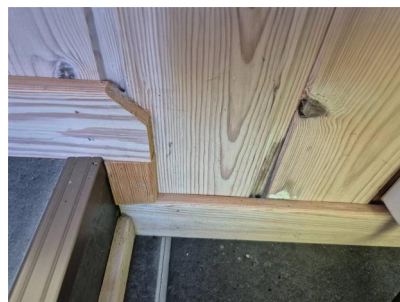
### Utvändigt / Uterum

Dörren tar i taket.  
Mindre missfärgning noterades i nederkant vägg, torrt vid besiktningstillfället.

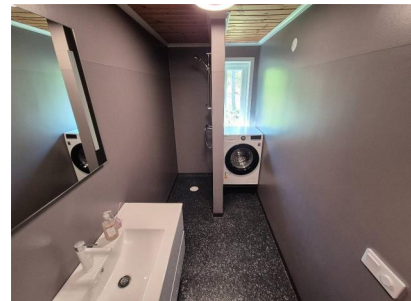
### Entréplan / Dusch/Toalett

Inget att notera.

Fuktindikering utan anmärkning.

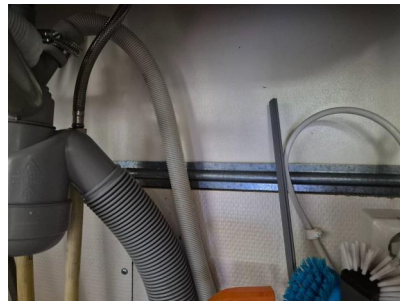
### Entréplan / Kök

Fuktskydd finns inte i diskbänksskåp och under vitvaror. Avloppsslangen från diskmaskinen är inte fast monterad i diskbänksskåpet. Den bör fästas upp i skåpsstommen.

Fuktindikering utan anmärkning.

Fuktskydd rekommenderas enligt ovan för att lättare kunna upptäcka eventuella läckage och undvika.
