# Besiktningsprotokoll

| Fastighetsbeteckning:<br>Klarbäret 2 | |
| Fastighetsadress:<br>Gamla vägen 2 | |

| Besiktningsdatum:<br>2025-05-19 | Protokollnummer:<br>69005132 |

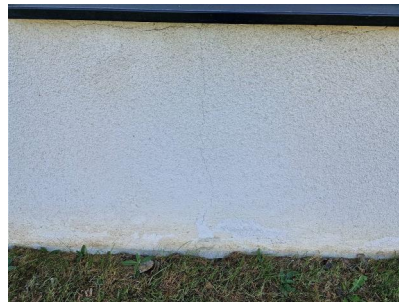
Putssläpp och mindre sprickor noterades på sockel.

Dessa bedöms inte ha lett till bakomliggande skador.

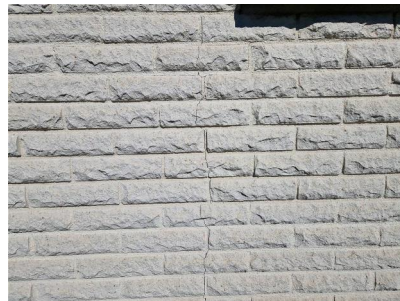
- Sprickor finns i tegelfasaden (hus).

Dessa bedöms inte ha lett till bakomliggande skador.

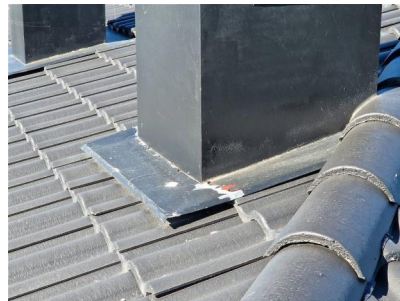
Äldre lokala plåtdetaljer på yttertaket är inte utbytta i samband med takrenoveringen.

Detta kan leda till fuktskador i bakomliggande konstruktioner.

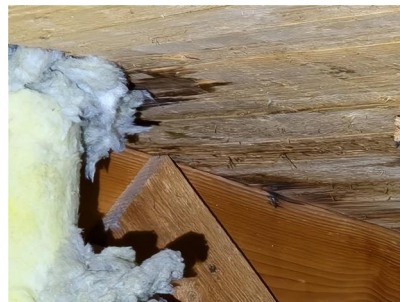
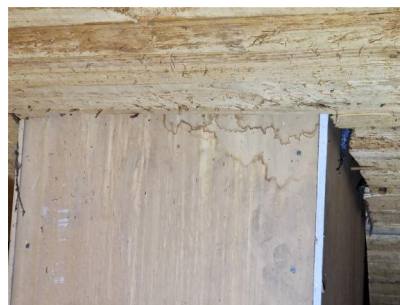
- Underlagstaket har äldre fuktfläckar.

Noterade fuktfläckar bedöms ha uppstått innan takomläggningen.

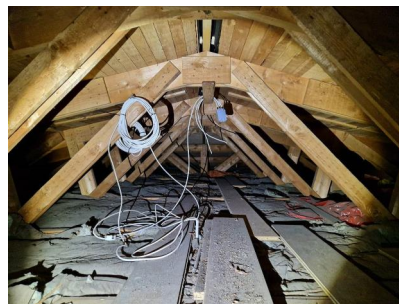
Vid kontroll av vinden uppmättes fuktvärden under kritisk fuktnivå för mikrobiell tillväxt och en normal lukt upplevdes. Fuktkvoten i underlagstak/takbjälkar uppmättes vid besiktningstillfället till ca 8 %. Detta värde varierar dock under året beroende på årstid och utomhusklimat.

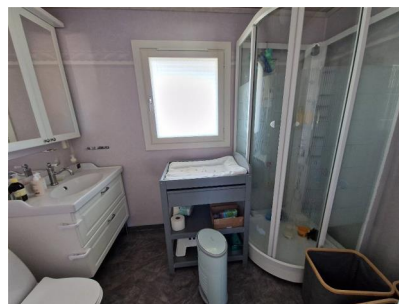
- Golvbrunnen och lokala ytor är inte besiktningsbara pga duschkabin.

- Golvlutningen är plan lokalt.

Detta bedöms som en mindre brist.

För att kunna kontrollera och bedöma golvbrunnen och ytorna måste dem vara tillgängliga och rengjorda.

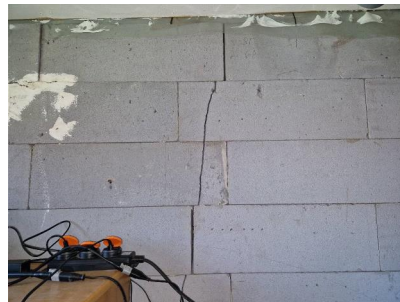
- Sprickor finns i vägg (Se även garagets utsida).
- Glipa med synligt dagsljus noterades mellan garage och husvägg.

Vi rekommenderar en fördjupad undersökning för att bedöma orsaken till och omfattningen av dessa.

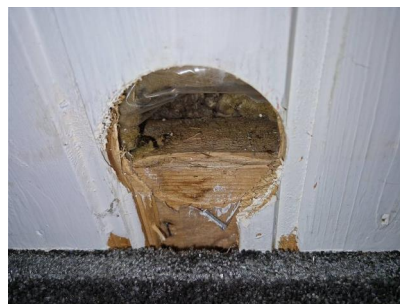
Provplats 1: Utreglad vägg i gillestuga.

- Vid kontroll av den uppreglade golvkonstruktionen och den utreglade väggkonstruktionen i souterrängplan uppmättes fuktvärden över kritisk nivå för mikrobiell tillväxt och avvikande lukt upplevdes.
- Källarens utvändiga fuktskydd (dränering) är äldre.
- Lokala färgsläpp noterades på källarytterväggar.

Konstruktionens uppbyggnad: Lecablock - mineralull- träreglar - diffusionsspärr (plast) - träpanel.

Fuktkvoten uppmättes till 24 % i träregel.

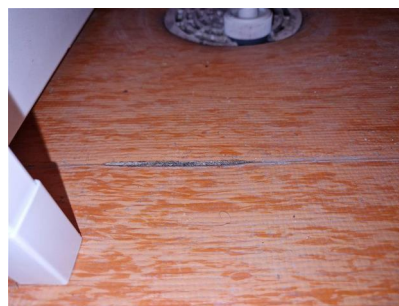
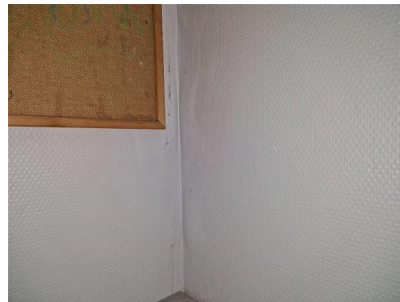
- Tvättstugan har äldre ytskikt med lokala sprickor samt mattsläpp runt golvbrunnen.
- Plastmattan är limmad mot betongplattan.
- Utrymmet har en gjutjärnsbrunn.
- Tätt ytskikt (målad vävtapet) med lokala släpp är monterad på källarvägg.

Utrymmet är äldre, har passerat tiden för sin tekniska livslängd och har noterade brister.

Renovering av utrymmet rekommenderas. Kontakta en behörig våtrumsentreprenör för en renovering. I samband med renoveringen bör omkringliggande konstruktioner kontrolleras för att upptäcka eventuella följdskador.

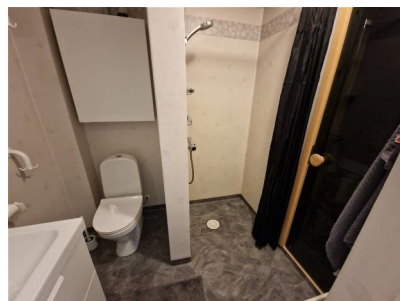
- Källarväggar har täta ytskikt direkt på grundmur (våtrumsmatta).

På insidan av källarväggarna finns täta ytskikt. På grund av naturlig fuktpåverkan från mark riskerar ytskiktet att släppa från underlaget. Ytskiktet riskerar dessutom att få mikrobiella skador (angrepp av mikroorganismer) som kan leda till att mikrobiell lukt sprids till boendemiljön.
