# Besiktningsprotokoll

Anticimex Försäkringsbesiktning i samarbete med Fastighetsbyrån

| Fastighetsadress:<br>Morast Norstuga 1 | |

| Besiktningsdatum:<br>2025-05-19 | Protokollnummer:<br>68988072 |

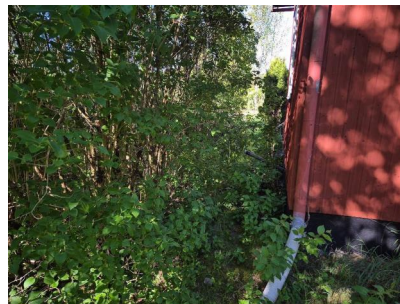
Växter finns i anslutning till byggnaden.

När det finns rabatter och växter nära byggnaden finns risk att fukt stannar kvar i väggarna. Detta kan i sin tur orsaka invändiga fuktskador. Växternas rötter kan också skada grundmuren och sätta dräneringsledningen ur funktion.

Området närmast huset rekommenderas att vara fritt från växtlighet.

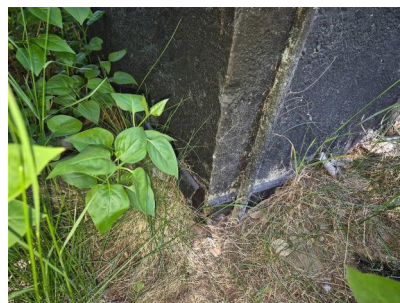
Utvändigt fuktskydd ligger oskyddat ovan mark.

Risk finns att det utvändiga fuktskyddet skadas och funktionen försämras.

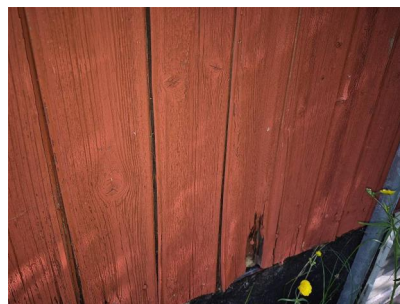
Rötskador finns i fasadpanelen.

Rötskador i fasaden är ett tecken på bristande fuktskydd/hög fuktpåverkan, som även kan leda till fuktnrelaterade skador i bakomliggande konstruktioner.

Vi rekommenderar en fördjupad undersökning för att bedöma orsak och omfattning.

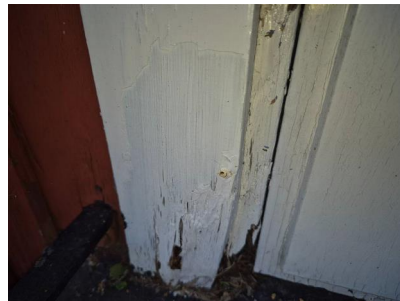
Rötskador finns i dörrkarm.

De upptäckta skadorna kan bero på olika saker, exempelvis bristfälligt underhåll, målning, skruvar och beslag etc.

Vi rekommenderar en fördjupad undersökning för att bedöma orsak och omfattning.

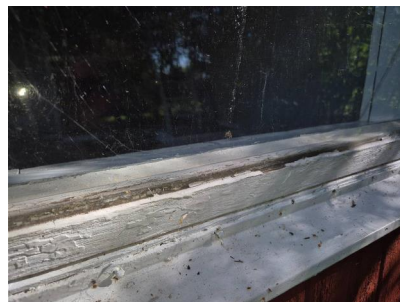
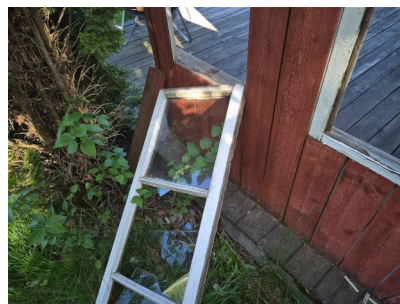
Fönster har färgsläpp och torrsprickor och ruta på altanen har lossnat.

Fönsterbågar och fönsterkarmar där målningsbehov finns riskerar att få fukt- och rötskador på grund av sämre vattenavvisande förmåga.

För att öka livslängden på fönster rekommenderas målning och underhåll.

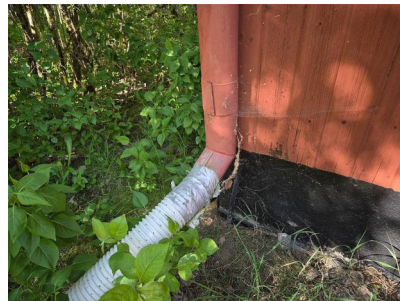
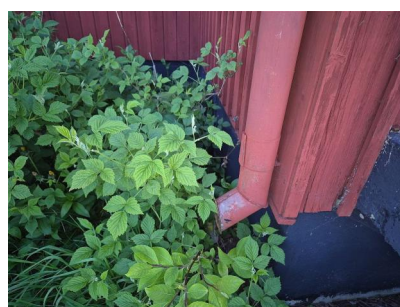
Stuprör är inte anslutet till markledning.

Stuprör som inte är anslutet till markledning kan medföra en ökad fuktbelastning på grundmur/sockel som i sin tur kan leda till fuktrelaterade skador.

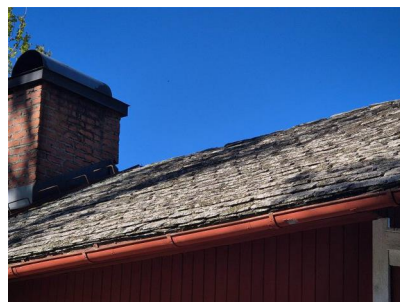
Yttertaket är äldre. Taket är besiktat från mark.

Tak, plåtdetaljer och underlagstak har enligt vår bedömning en begränsad livslängd. Eftersom husets taktäckning är äldre har det ett minskat motstånd mot vatteninträngning. Detta i sin tur kan leda till fuktskador på träläkt och vidare ner i underliggande konstruktioner.

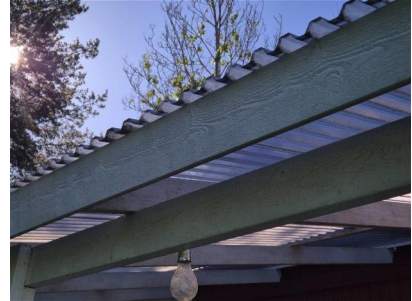
Hängrädda saknas.

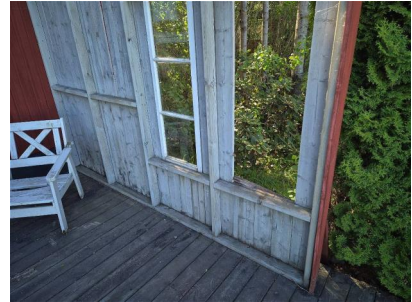
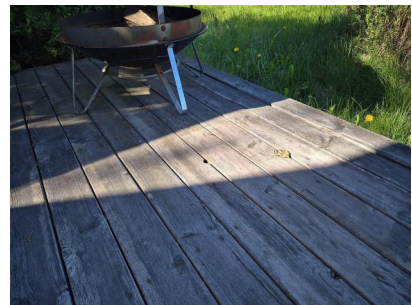
Svikt och skador förekommer på altan.

Svikt och skador på altan och altanräcke är ett tecken på brister i konstruktionen.

Vi rekommenderar en fördjupad undersökning för att bedöma orsak och omfattning.

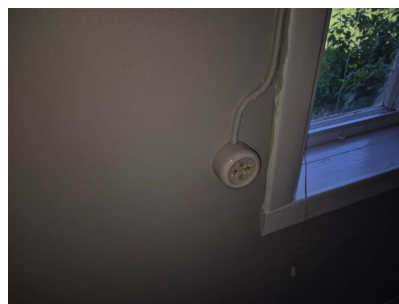
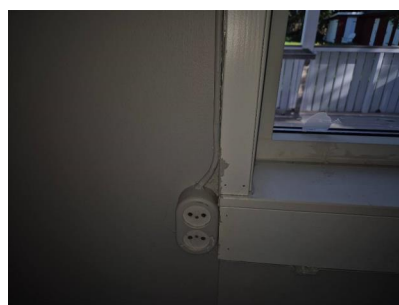
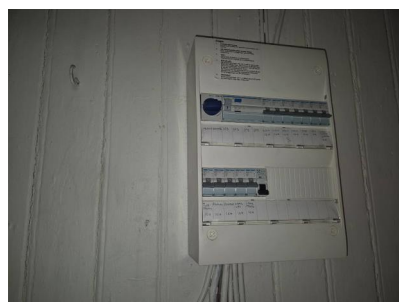
Golv är ojämna/lutar och knarr förekommer.

Delvis äldre eluttag i huset.

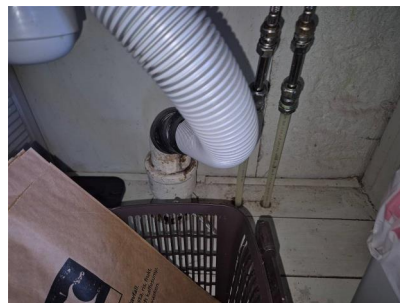
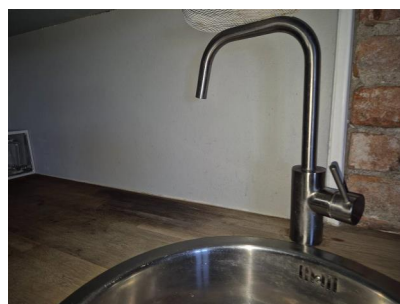
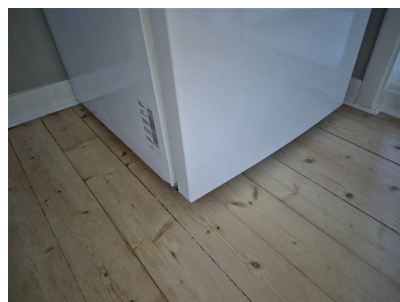
Fuktskydd saknas i diskbänksskåp och under vitvaror samt vridstopp saknas på blandaren som är bristfälligt monterad.

Utan fuktskydd är det svårt att upptäcka läckage från rörledningar. Vatten kan då tränga in i omkringliggande konstruktioner och orsaka fuktskador.

För att upptäcka eventuella läckage, installera ett fuktskydd.

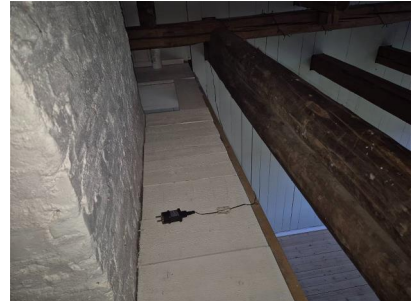
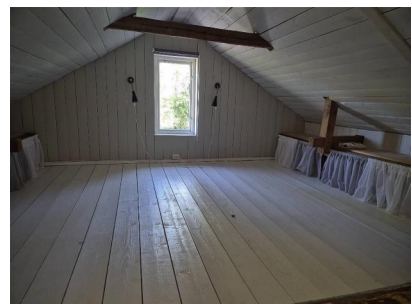
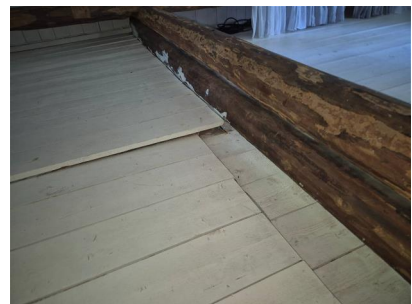
Räcke saknas på loft.  
- Nivåskillnader på golvet förekommer.

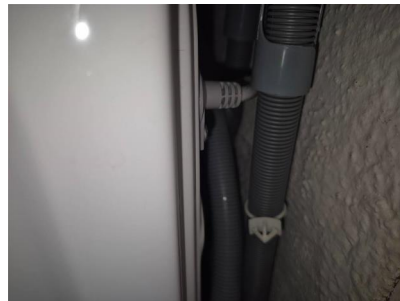
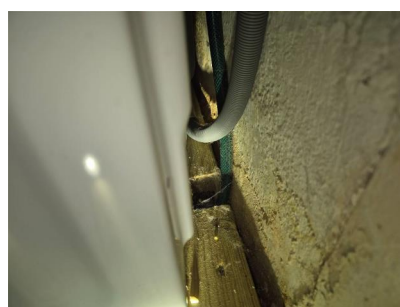
Tvättmaskinens avloppsslang är bristfälligt kopplad till en gummislang som försvinner ner under trätrall som ligger på golvet. Rekommenderar att man ser över denna installation.

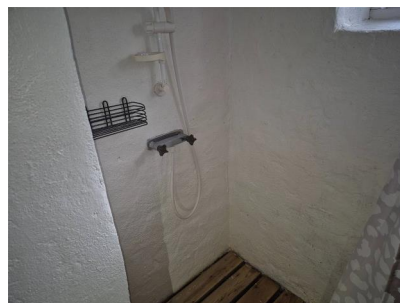
Golvbrunn ej besiktningsbar (om det finns nån) då den ligger under trätrall.

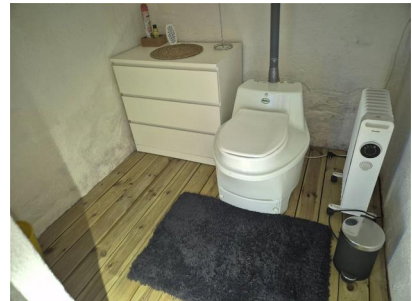
Trallgolv finns i utrymmet

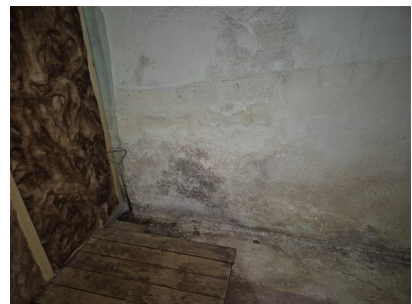
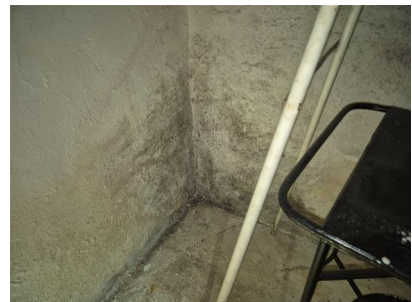
Mindre fuktfläckar i yttervägg.
