# Besiktningsprotokoll

Anticimex Försäkringsbesiktning i samarbete med Fastighetsbyrån

| Fastighetsadress:<br>Vårdkaseberg 66 | |

| Besiktningsdatum:<br>2025-05-19 | Protokollnummer:<br>69016035 |

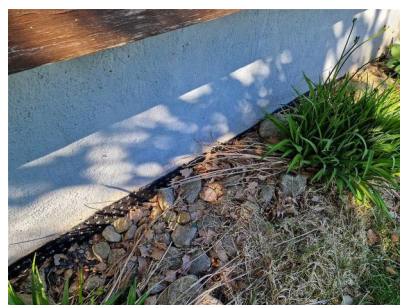
Utvändigt fuktskydd ligger lokalt oskyddat ovan mark.

Risk finns att det utvändiga fuktskyddet skadas och funktionen försämras.

Vidare noteras att marken lutar mot delar av huset.

Detta innebär en ökad fuktbelastning mot grunden vilket i sin tur kan orsaka fuktskador i huset.

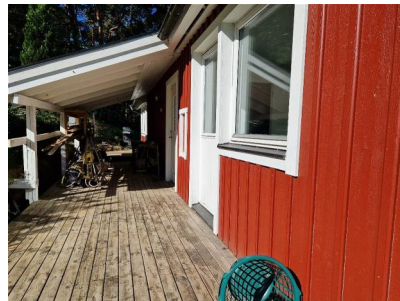
Delar av sockeln är obesiktad då altanen döljer den bakomliggande konstruktionen.

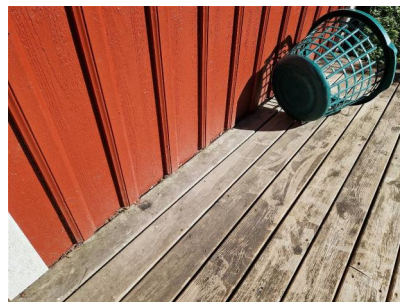
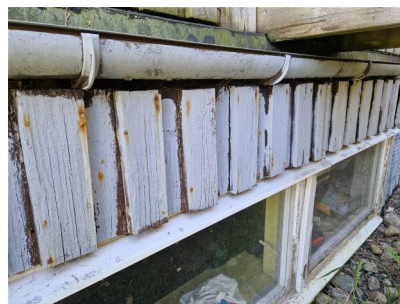
Fasadpanelen är i behov av målning/underhåll där panelbrädor har mindre rötskador (främst garage del). Vidare noteras att fasadpanel lokalt avslutas bakom/nära trall samt nära mark/stenläggning.

Fasadbeklädnad och träkonstruktioner där målningsbehov finns riskerar att få fukt- och rötskador på grund av sämre vattenavvisande förmåga. För att öka livslängden på fasadbeklädnaden rekommenderas målning och underhåll. I samband med ommålning rekommenderas att de rötskadade panelbrädorna byts ut.

Att fasadpanel avslutas bakom/nära trall samt mark medför en risk att vatten blir stående mellan fasadpanelen och trall/mark med fuktrelaterade skador som möjlig följd. Vidare försvårar det framtida underhåll och ökar risk för fuktuppsug i fasadpanelens ändträ.

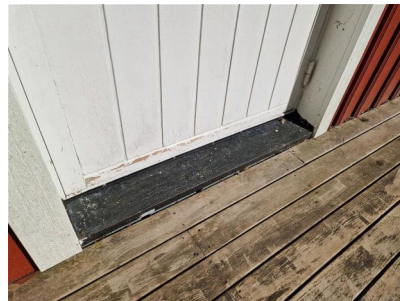
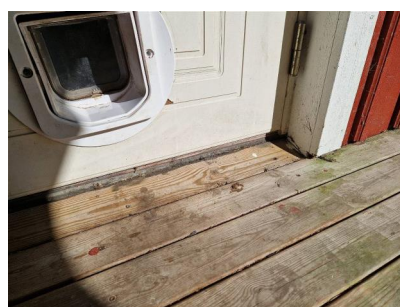
Dörr är i behov av målning/underhåll. Vidare noteras att tröskelbleck saknas på ytterdörr mot baksida.

Dörrar där målningsbehov finns riskerar att få fukt- och rötskador på grund av sämre vattenavvisande förmåga. För att öka livslängden på dörr rekommenderas målning och underhåll.

Avsaknad av tröskelbleck medför att det finns risk för att vatten kan rinna in och orsaka fuktskador på tröskel och/eller i kringliggande vägg och bjälklag. Med hänsyn till dörrens placering till viss del under tak bedöms risken vara mindre, dock kan man med fördel komplettera med tröskelbleck.

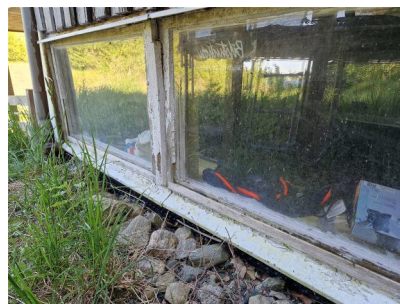
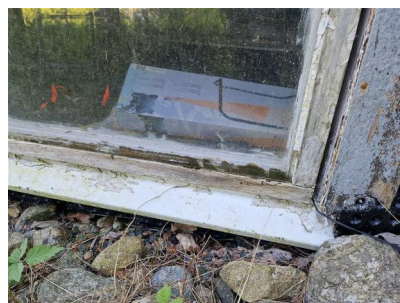
Fönster är i behov av målning/underhåll där enstaka fönster är placerade i liv med marknivå (garagedel).

Fönsterbågar och fönsterkarmar där målningsbehov finns riskerar att få fukt- och rötskador på grund av sämre vattenavvisande förmåga. För att öka livslängden på fönster rekommenderas målning och underhåll.

Fönster i grundsockeln vars undre kant ligger i liv med omgivande marknivå, medför risk för vatteninträngning vid skyfall och snösmältning. Detta kan medföra fuktrelaterade skador.

Vidare noteras att enstaka isolerglas är äldre.

Att befintliga fönster är äldre betyder att tätningen mellan fönsterrutorna kan vara sämre. Detta kan leda till att missfärgning/imma kan uppstå mellan glasrutorna.

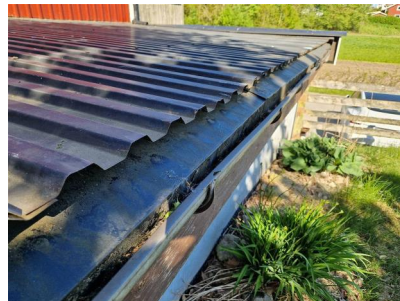
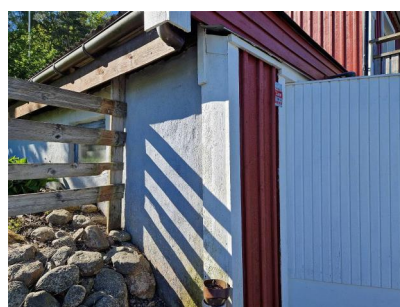
Hängrännor är lokalt skräpfyllda samt att hängränna vid garage är felmonterad.

Eftersom hängrännor är fulla med skräp samt lokalt felmonterade finns risk för fuktskador på fasad och sockel då vatten kan svämma över. För att förhindra översvämning rekommenderas rensning av hängrännor samt justering av felmonterad hängränna.

Stuprör saknas lokalt vid garage. Vidare noteras att lövsilar saknas/är trasig samt att falsen är vänd inåt fasad.

Eftersom stuprör saknas utsätts fasaden och grunden för ökad fuktbelastning, vilket i sin tur kan leda till fuktskador i bakomliggande konstruktioner.

Falsen på stuprören kan med fördel vändas ut från fasaden för att lättare se om röret blivit skadat efter vinterns påfrestningar samt för att undvika skador på fasad vid ett eventuellt läckage.

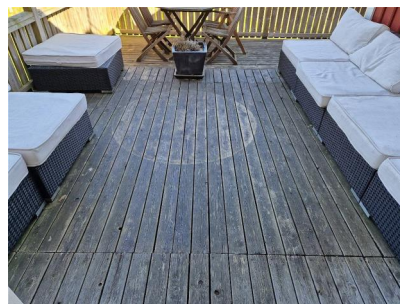
Då tralldäcket är sammanhängande går det inte att besiktiga underliggande konstruktion som utgör yttertak för garage.

Det rekommenderas att trall delas upp i sektioner för att möjliggöra och underlätta framtida inspektion av underliggande taktäckning.

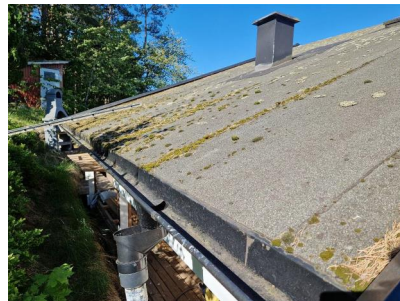
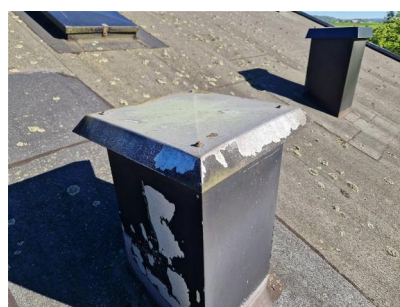
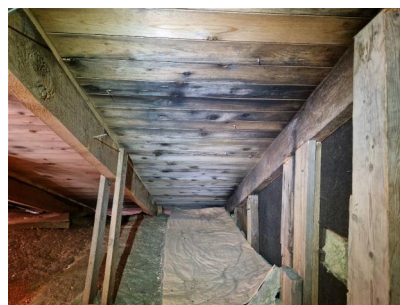
Yttertaket som är äldre påvisar anmärkningar gällande:

- Takpappen har krackeleringar.
- Trädetaljer (vindskivor, takfot) är i behov av målning/underhåll.
- Färgsläpp samt mindre rostangrepp finns lokalt på plåtdetaljer.
- Påväxt (mossa, alger).
- Fuktfläckar noteras lokalt på underlagstaket.

Takpapp och plåtdetaljer har enligt vår bedömning en begränsad livslängd. Eftersom husets taktäckning är äldre med noterade brister kan det ha ett minskat motstånd mot vatteninträngning. Detta i sin tur kan leda till fuktskador på träläkt och vidare ner i underliggande konstruktioner.

För att konstatera orsaken till och omfattningen av de brister som noterades på byggnadens yttertak samt till de missfärgningar som förekommer på undertaksbrädorna pånockvinden rekommenderas att kontakt tas med en takläggare för bedömning och åtgärd.

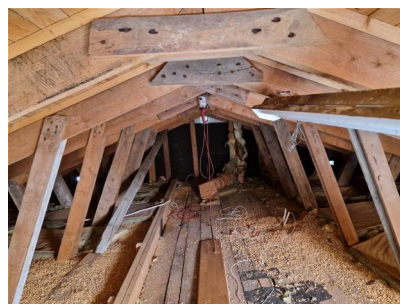
Mikrobiell påväxt finns på underlagstaket.

Detta kan vara ett tecken på att vinden tillförs fukt inifrån bostaden. Observera att besiktning av bostadens ventilationssystem inte har ingått i uppdraget.

För att komma tillrätta med detta kan fukttillförseln inifrån bostaden behöva minskas. Det kan göras genom att ventilationen i bostaden förbättras samt att eventuella otätheter i vindsbjälklaget (tak-/väggvinklar, taklucka med mera) tätas. Läs Anticimex faktablad om oppvärmda vindsutrymmen för tips och råd.

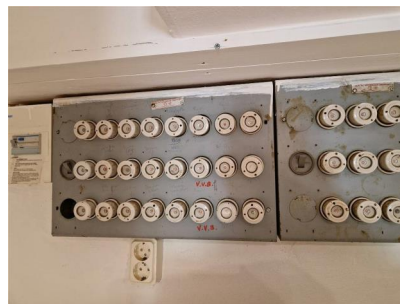
Fullständig gruppförteckning över elcentralen saknas.

"Gruppförteckning" är en lista som ska vara placerad vid elcentralen. Den visar vilka säkringar som är anslutna till vilka armaturer, vägguttag och apparater. Den är också till för att underlätta vid felsökning och elarbeten.

Vidare noteras att klinker lokalt har släppt från underlaget ("Bom") samt att enstaka klinkerplattor har mindre ytliga skador.

Felet som uppstått är att vidhäftningen mellan klinker och underlag har upphört. Sk "bom/ bomljud". Det kan vid hög punktbelastning medföra att klinker spricker.

Kontakta en elektriker för att upprätta en gruppförteckning som placeras i närheten av elcentralen.

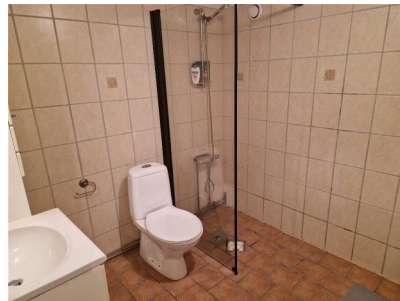
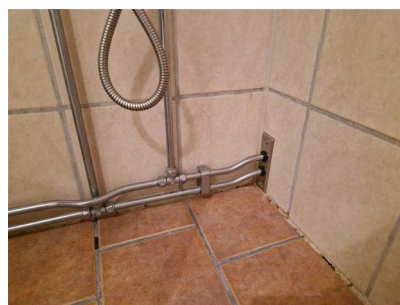
Våtutrymmet har äldre yt-/tätskikt där brister noteras gällande rörgenomföring i vägg i duschzon samt enstaka klinker som släppt från underlaget "bom".

Eftersom funktionen, som innebär att ytskiktet/tätskiktet ska vara vattentätt ihop med noterade brister, kan vara nedsatt finns en ökad risk att vatten tränger igenom ytskiktet/tätskiktet med vattenskador i omkringliggande konstruktioner som följd.

Vid plats för dusch får inga rörgenomföringar finnas i vägg förutom direkt anslutning till duschblandare om det ska följa branschreglerna.

Felet som uppstått är att vidhäftningen mellan klinker och underlag har upphört. Sk "bom/ bomljud". Det kan vid hög punktbelastning medföra att klinker spricker.

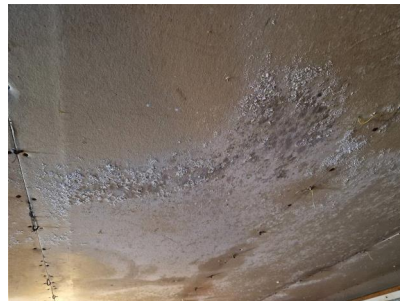
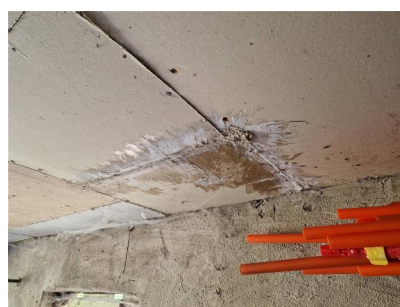
Mikrobiell lukt upplevs vid inträde och mikrobiell påväxt förekommer på takets ytskikt. Även vid inträde i intilliggande sovrum 1 upplevs en viss mikrobiell lukt. Vidare noteras enstaka fuktfläck i tak samt enstaka spricka i grundmur vid fönster.

Vidare noteras en gjutjärnsbrunn som bör bytas ut vid en framtida renovering då risk finns att den rostar sönder med eventuella lukt/fuktskador som följd. I samband bör omkringliggande konstruktioner/stammar kontrolleras.

Vi rekommenderar en fördjupad undersökning för att bedöma orsak och omfattning.

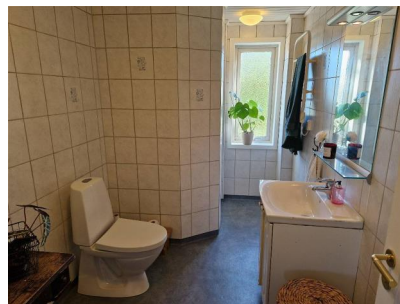
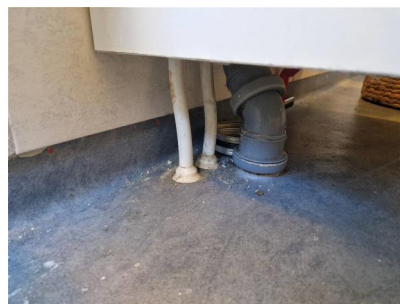
Våutrymmet har äldre yt-/tätskikt där briser noteras gällande rörgenomföring i golv vid tvättstall, bristfälligt golvfall utanför plats för dusch samt att fönster är placerat nära plats för dusch.

Eftersom funktionen, som innebär att ytskiktet/tätskiktet ska vara vattentätt ihop med noterade brister, kan vara nedsatt finns en ökad risk att vatten tränger igenom ytskiktet/tätskiktet med vattenskador i omkringliggande konstruktioner som följd.

Vid uppbyggnaden av utrymmet var noterade rörgenomföringar tillåtna och utförandet anses därför vara fackmässigt utfört. I dagens branschregler är detta inte längre tillåtet.
