# Besiktningsprotokoll

Anticimex Försäkringsbesiktning i samarbete med Fastighetsbyrån

| Fastighetsbeteckning:<br>Ödlan 2 | |
| Fastighetsadress:<br>Ödlestigen 4 | |

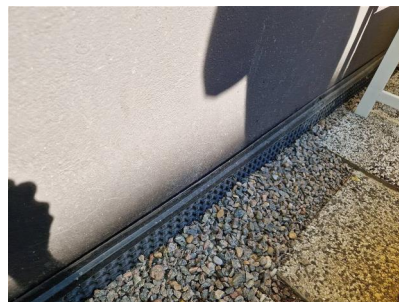
#### Utvändigt / Sockel

Utvändigt fuktskydd är placerat ovan mark och kantlisten är otät mot sockel.

Detta kan medföra att vatten tränger in med fuktrelaterade brister som följd. Fukt och kantskydd kan även ta skada av UV-ljus.

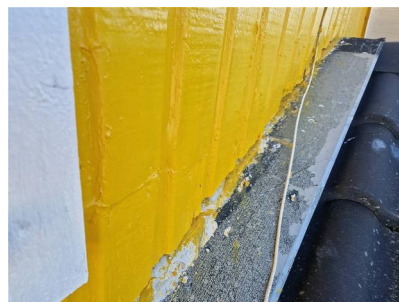
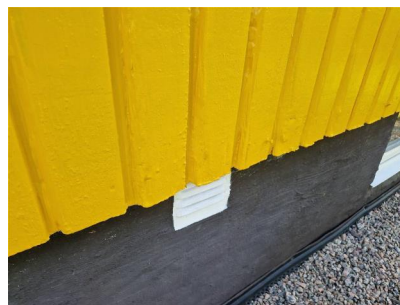
#### Utvändigt / Fasad

Rötskador finns i fasadpanelen.

Det rekommenderas att rötskadat material byts ut och att intilliggande konstruktion kontrolleras via en snickare.

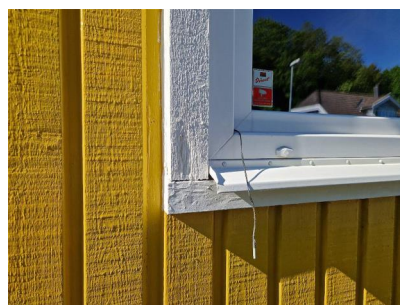
### Utvändigt / Fönster

Rötskador finns i foder.

Byte rötskadat material rekommenderas.

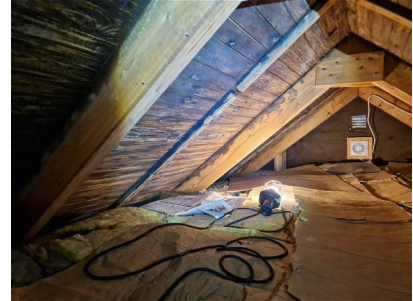
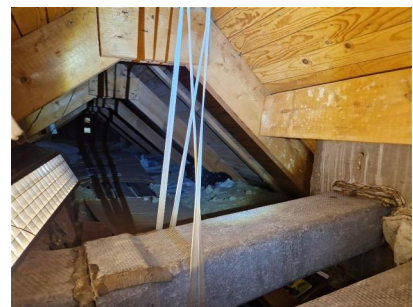
### Utvändigt / Vind

- Mikrobiell påväxt finns på underlagstaket.
- Det finns ingen ångspärr i vindsbjälklaget.
- Vinden är besiktad från vindsluckan.

Påväxten indikerar att vinden tillförs fukt inifrån bostaden. För att komma tillrätta med detta behöver fukttilförseln inifrån bostaden minskas. Det kan göras genom att ventilationen i bostaden förbättras samt att eventuella otätheter i vindsbjälklaget (tak-/väggvinklar, taklucka med mera) tätas.

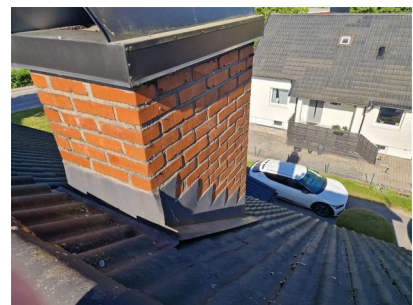
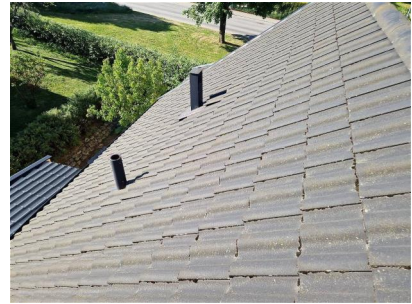
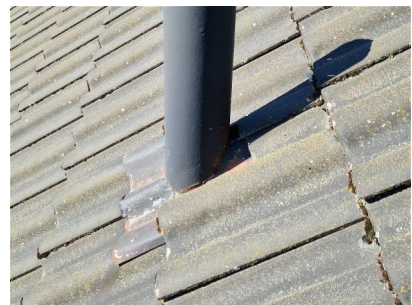
### Utvändigt / Tak

- Äldre plåtbeslag som rostar.
- Mindre mosspåväxt på takpannor.
- Taket är besiktat från taksteg.

Rostangrepp kan på sikt medföra att otätheter och underliggande skador uppkommer.

Mossa kan på sikt skada takpannor med risk för underliggande skador.

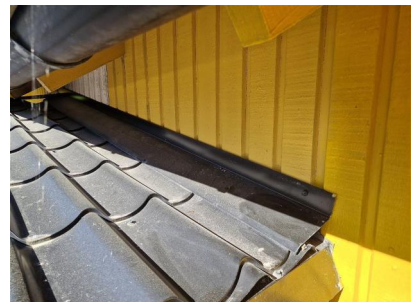
### Utvändigt / Entrétrapp och tak

Otättheter mellan plåtbeslag och fasad, denna plåt är placerad väderskyddad.

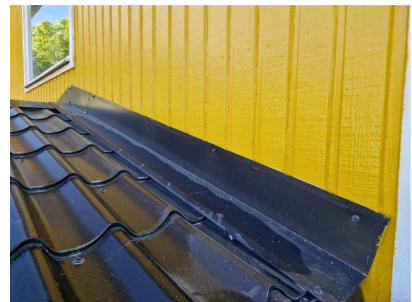
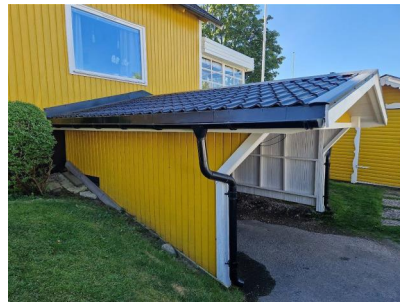
### Utvändigt / Carport

Otättheter mellan plåtbeslag och fasad. Här bedöms vatten kunna rinna igenom utan att orsaka skador. Det är lämpligt täta mellan beslag och fasad.

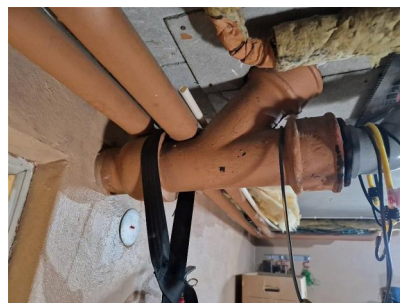
### Hela huset / El och VVS

Äldre elinstallationer förekommer i huset.

- Tilluftsventiler saknas i vissa sovrum, mekanisk frånluftsventilation saknas i våtrum och på toaletten.
- Äldre stammar och brunnar av gjutjärn.

Gjutjärn rostar kontinuerligt med risk för läckage och fuktrelaterade skador.

Äldre elinstallationer kan behöva bytas ut, kontakta en elektriker för kontroll och om åtgärder behöver vidtas.

Det rekommenderas att tilluftsventiler och mekanisk frånluftsventilation installeras enligt ovan via fackmän, se även position vind.

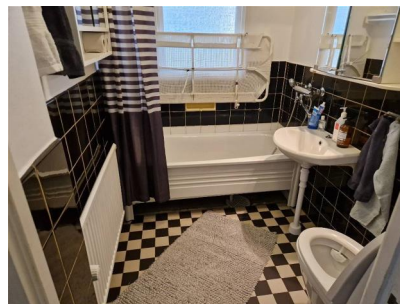
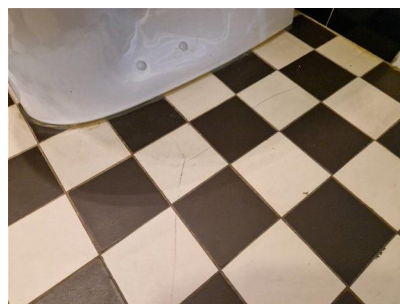
### Entréplan / Badrum/Wc

- Utrymmet är till åren med äldre tätskikt.
- Gjutjärnsbrunn och stam.
- Rör genomföring genom golvytan i form av radiatorrör.
- Fönster är placerat i duschzon.
- Sprickor finns i klinker.

När utrymmet är till åren med ovannämnda brister ökar risken för läckage och fuktskador. Kontakta en fackman för omfattningen av en renovering.

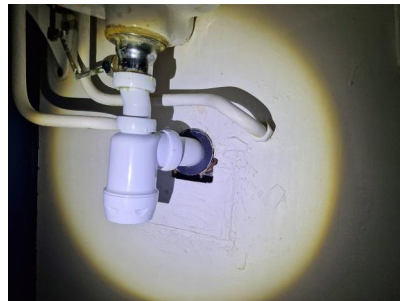
### Övre plan / Toalett

Otättheter runt avloppstos under handfat.

Det rekommenderas att otättheter tätas/sätts igen för att undvika att vatten tränger in i väggen vid ett eventuellt läckage vid stosen.
