# Besiktningsprotokoll

Anticimex Försäkringsbesiktning i samarbete med Fastighetsbyrån

| Fastighetsadress:<br>Gäddkroken 16 | |

| Besiktningsdatum:<br>2025-05-15 | Protokollnummer:<br>69014184 |

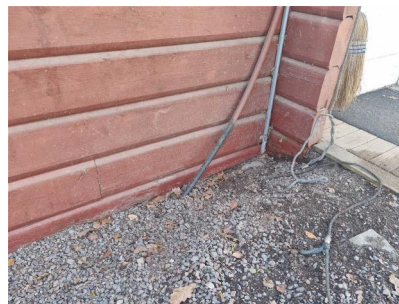
Rötskador finns i timmerfasad som ligger under eller mot marken.

Rötskador i fasaden är ett tecken på bristande fuktskydd/hög fuktpåverkan, som även kan leda till fuktrelaterade skador i bakomliggande konstruktioner.

Vi rekommenderar en fördjupad undersökning för att bedöma orsak till och omfattning av skadorna.

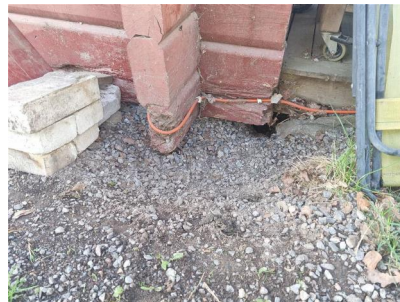
Fasadpanelen, vindskivor samt foder är i behov av målning/underhåll.

Fasadbeklädnad och träkonstruktioner där målningsbehov finns riskerar att få fukt- och rötskador på grund av sämre vattenavvisande förmåga. För att öka livslängden på fasadbeklädnaden rekommenderas målning och underhåll.

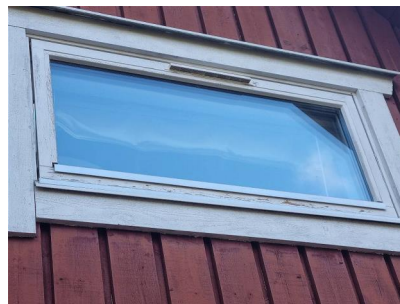
Fönster har färgsläpp och torrsprickor.

Fönsterbågar och fönsterkarmar där målningsbehov finns riskerar att få fukt- och rötskador på grund av sämre vattenavvisande förmåga.

För att öka livslängden på fönster rekommenderas målning och underhåll.

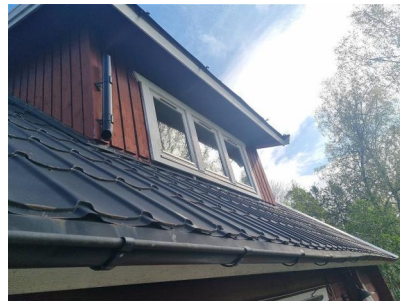
Hängränna saknas på takkupa. Övriga hängrännor lutar fel och är skräpfyllda.

När hängrännor saknas utsätts fasad och grund för ökad fuktbelastning, vilket i sin tur kan leda till fuktskador i bakomliggande konstruktioner.

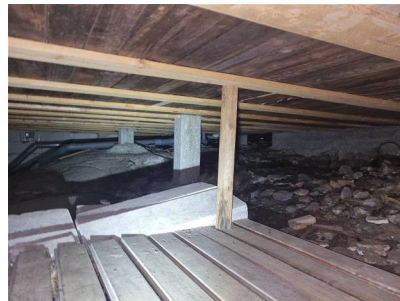
Vid kontroll av krypgrunden uppmättes fuktvärden över kritisk nivå för mikrobiell tillväxt och mikrobiell lukt upplevdes.

Uteluftsventilerade krypgrunder med bjälklag av organiskt material har ofta fuktskador på grund av naturlig fuktpåverkan. Lukten som känns i krypgrunden kan också spridas till boendemiljön. Fuktkvoten uppmättes till 19 %.

Det finns risk för mikrobiell tillväxt om den relativa fuktigheten (RF) i den omgivande luften är över 75 %. I furuvirke motsvarar det en fuktkvot (FK) på 17 %.

Vi rekommenderar en fördjupad undersökning för att bedöma orsak och omfattning.

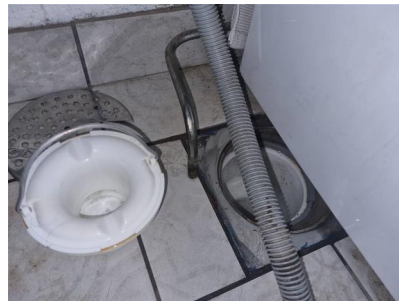
Golvbrunnen är placerad för nära vägg.

Det finns risk att tätskiktet inte har kunnat anslutas på rätt sätt, vilket kan leda till fuktskador.

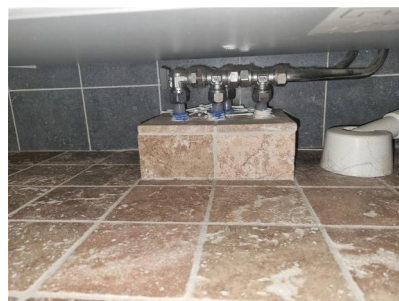
Rör genomföringar finns i klack i golv.

Rör genomföringar i golvet medför en ökad risk för att vatten tränger ner i omkringliggande konstruktioner och orsakar fuktskador.

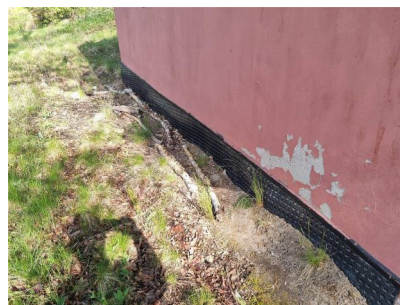
Utvändigt fuktskydd ligger oskyddat ovan mark.

Risk finns att det utvändiga fuktskyddet skadas och funktionen försämras.

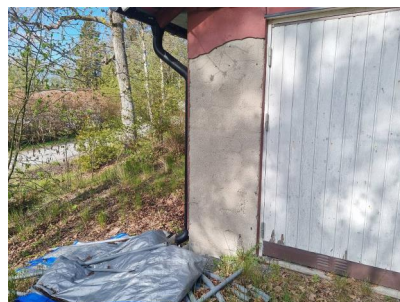
Putsad fasad har brister. Puts har släppt, färgsläpp och sprickor.

Då den putsade fasaden har brister finns risk att vatten tränger in i bacomvarande konstruktion med fuktrelaterade skador som följd.
