**Fastighetsuppgifter**

Sundsör 2:18

Tallgrindsvägen 7

| Besiktningsdatum | 2025-05-20 |

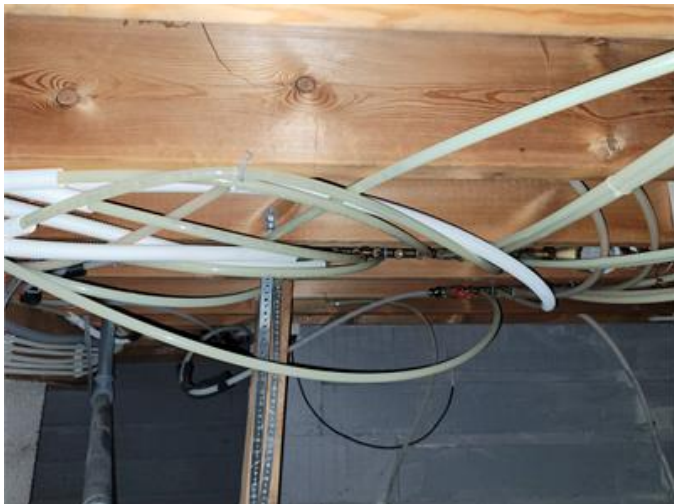
| Besiktningsresultat | | | | | |
|---|---|---|---|---|---|
| Varmgrund | | X | | | <ul style="list-style-type: none"> <li>- Utrymmet betecknas ej som en riskkonstruktion och riskanalyseras därför ej.</li> <li>- Rörfördelare är ej monterade i fuktsäkers kopplingskåp.</li> <li>- Rörinstallationerna bedöms ej vara fackmässigt utförda, kontakt med fackman rekommenderas.</li> <li>- Se bilder.</li> </ul> |

Vattenrör är ej fackmässigt dragna.

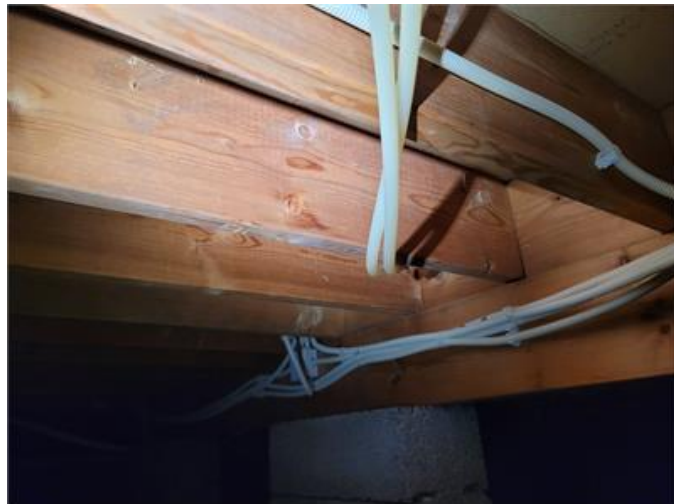
Vattenrör är ej fackmässigt dragna.

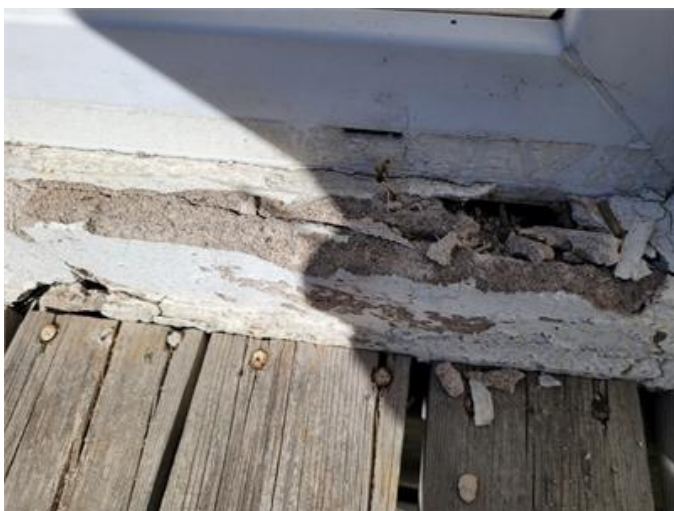
| Besiktningsresultat | | | | | |
|---|---|---|---|---|---|
| Balkong | | | X | | <ul style="list-style-type: none"> <li>- Dörr saknar tröskelplåt, skador förekommer utvändigt invid dörr, omfattning bör kontrolleras. Se bild.</li> <li>- Räcke har underhållsbehov.</li> <li>- Bärninor är inputsade i fasad.</li> <li>- Fuktmärken på golv invändigt invid dörr noterades. Fuktindikering har utförts stickprovsmässigt utan att några förhöjda fuktindikationer erhållits.</li> <li>- Öppen elinstallation noterades på fasad.</li> </ul> |

Dörr saknar tröskelplåt, skador förekommer
