# Besiktningsprotokoll

| Fastighetsbeteckning:<br>Flatåsen 3:51 | |
| Fastighetsadress:<br>Flatåsen 8 | |

| Besiktningsdatum:<br>2025-05-20 | Protokollnummer:<br>68991262 |

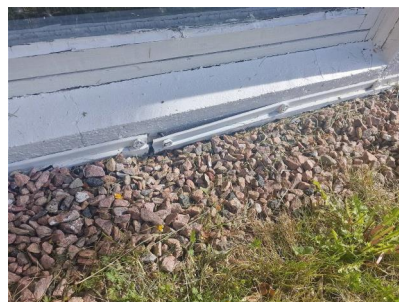
#### Utvändigt / Sockel

Utvändigt fuktskydd ligger oskyddat ovan mark.

Risk finns att det utvändiga fuktskyddet skadas och funktionen försämras.

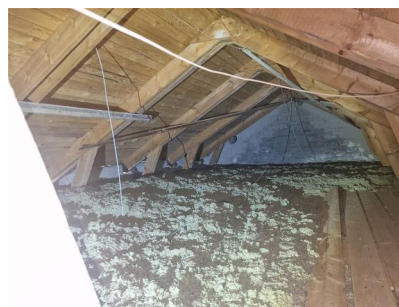
### Utvändigt / Vind

Vid kontroll av vinden uppmättes fuktvärden under kritisk fuktnivå för mikrobiell tillväxt och en normal lukt upplevdes. Fuktkvoten i underlagstak/takbjälkar uppmättes vid besiktningstillfället till ca 10 %.

Risk för mikrobiell tillväxt föreligger om den relativa fuktigheten (RF) i den omgivande luften är över 75% vilket i furuvirke motsvarar en fuktkvot (FK) på 17%.

Vinden är tilläggsisolerad med lösull och landgångar saknas, därav är vinden besiktad från lucka.

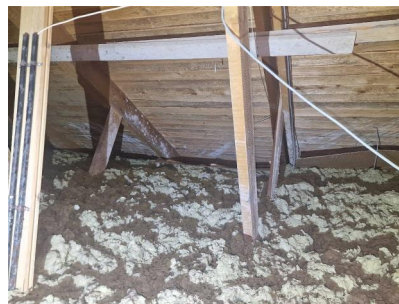
Påväxt förekommer på vissa brädor.
