# Besiktningsprotokoll

Anticimex Försäkringsbesiktning i samarbete med Fastighetsbyrån

| Fastighetsadress:<br>Skråckarberget Västtälpa 1 | |

| Besiktningsdatum:<br>2025-05-20 | Protokollnummer:<br>68991336 |

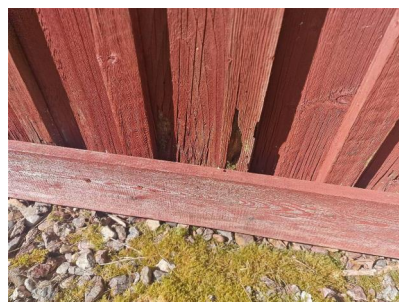
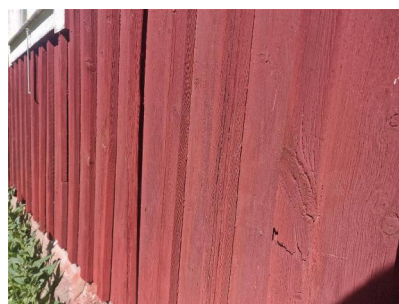
#### Utvändigt / Fasad

Fasadpanelen är i behov av målning/underhåll.  
Vissa delar speciellt södra och bakre sidan är trädetaljer uttorkade och sprickor förekommer.  
Lokalt kan mindre fuktskadade brädor noteras.

Fasadbeklädnad och träkonstruktioner där målningsbehov finns riskerar att få fukt- och rötskador på grund av sämre vattenavvisande förmåga. För att öka livslängden på fasadbeklädnaden rekommenderas målning och underhåll. I samband med ommålning rekommenderas att de rötskadade panelbrädorna byts ut.

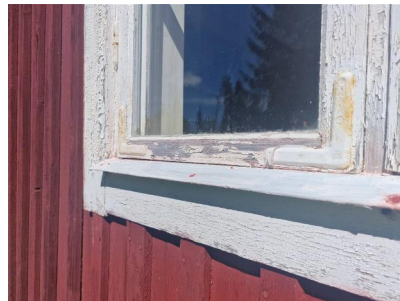
### Utvändigt / Fönster

Fönster har färgsläpp och torrsprickor.

Fönsterbågar och fönsterkarmar där målningsbehov finns riskerar att få fukt- och rötskador på grund av sämre vattenavvisande förmåga.

För att öka livslängden på fönster rekommenderas målning och underhåll.

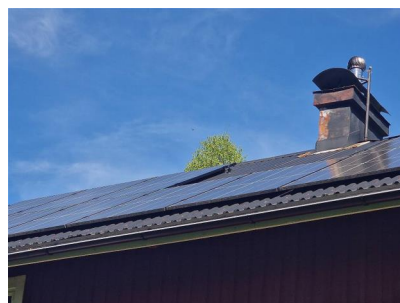
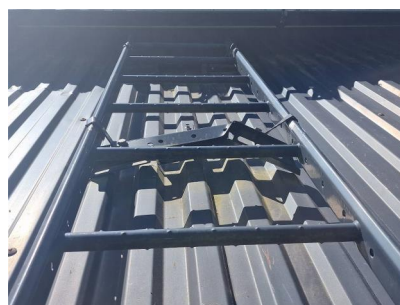
### Utvändigt / Tak

Äldre plåttak

- Baksida har solpaneler monterade vilket försvårar besiktning på denna del.
- Brister kan noteras fäste till taksteg

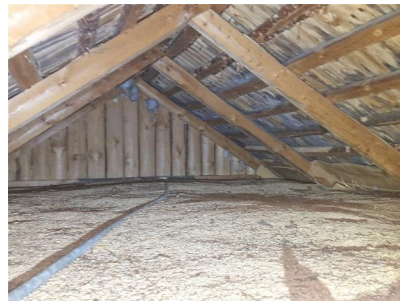
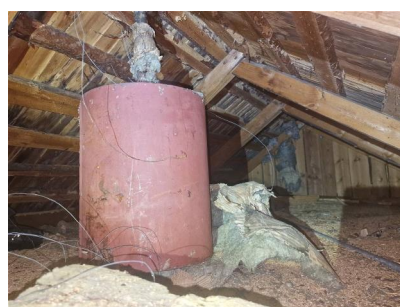
### Utvändigt / Vind

Vid kontroll av vinden uppmättes fuktvärden under kritisk fuktnivå för mikrobiell tillväxt och en normal lukt upplevdes.

Underlagstak består av sticktak och isolering är sågspån.

Fuktkvoten i underlagstak/takbjälkar uppmättes vid besiktningstillfället till ca 10 %.

Risk för mikrobiell tillväxt föreligger om den relativa fuktigheten (RF) i den omgivande luften är över 75% vilket i furuvirke motsvarar en fuktkvot (FK) på 17%.

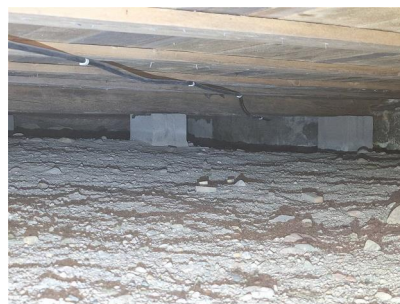
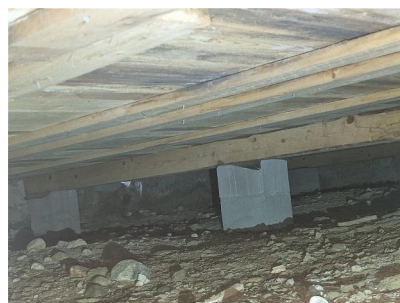
### Utvändigt / Torpargrund

Vid kontroll av konstruktionen i kryppgrund uppmättes fuktvärden under kritisk fuktnivå för mikrobiell tillväxt och normal lukt upplevdes.

Hela grunden är inte kryppbar. Grunden är besiktad från och omkring lucka. Plast saknas mot mark. Delar av trossbotten har påväxt.

Golvbjälklaget ovan den utluftsventilerade kryppgrunden riskerar att drabbas av fuktskador på grund av naturlig fuktpåverkan. Detta kan i sin tur leda till mikrobiella skador (angrepp av mikroorganismer) som kan leda till att mikrobiell lukt sprids till boendemiljön.

Fuktkvoten uppmättes till 14 %.

Det finns risk för mikrobiell tillväxt om den relativa fuktigheten (RF) i den omgivande luften är över 75 %. I furuvirke motsvarar det en fuktkvot (FK) på 17 %.

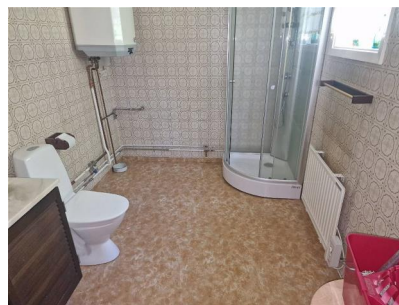
### Entréplan / Dusch/Toalett

Våtutrymmet har äldre yt-/tätskikt med plastmatta på golv och vägg. Duschkabin finns.

Eftersom funktionen, som innebär att ytskiktet/tätskiktet ska vara vattentätt, kan vara nedsatt finns en ökad risk att vatten tränger igenom ytskiktet/tätskiktet med vattenskador i omkringliggande konstruktioner som följd.

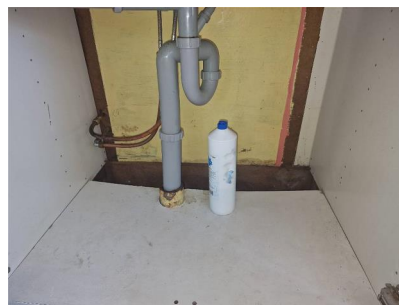
### Entréplan / Kök, allrum

Fuktskydd saknas i diskbänksskåp.

Utan fuktskydd är det svårt att upptäcka läckage från rörledningar. Vatten kan då tränga in i omkringliggande konstruktioner och orsaka fuktskador.

Delar i skåp är fuktpåverkade bedöms vara äldre.  
Äldre avlopp risk för sönderrostning.

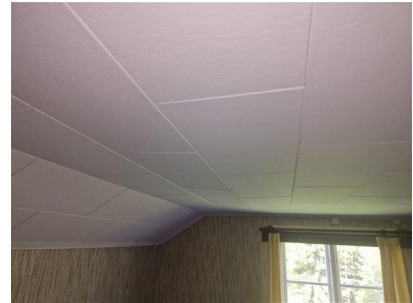
### Övre plan / Sovrum 2st

Innertak hänger ner

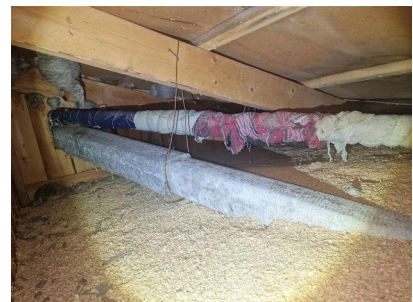
### Övre plan / Sidovind längst ut

Vind över utbygge besiktad från lucka på sidovind.  
Isolering är sågspån och underlagstak består av skivor.

Lokalt mot takfot bedöms det finnas ett äldre djur/ fågelbo.
