# Besiktningsprotokoll

Anticimex Försäkringsbesiktning i samarbete med Fastighetsbyrån

| Fastighetsadress:<br>Sanda Intaka 2 | |

| Besiktningsdatum:<br>2025-05-20 | Protokollnummer:<br>68997873 |

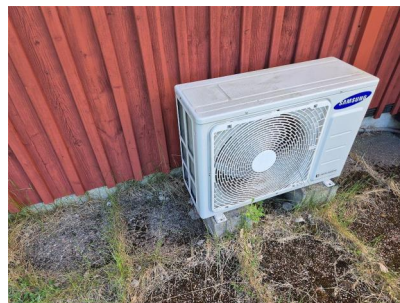
Kondensvatten från luftvärmepumpens utedel leds inte bort från husgrunden.

Detta medför ökad risk för att vatten tränger in i anslutande konstruktioner, vilket i sin tur kan leda till fuktrelaterade skador. Observera att besiktning av byggnadens värmesystem eller värmepumpen inte har ingått i uppdraget.

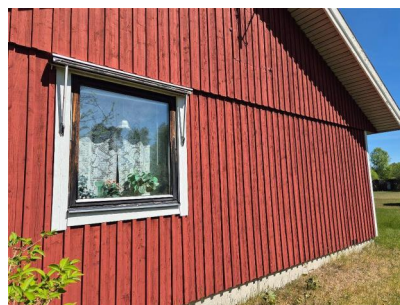
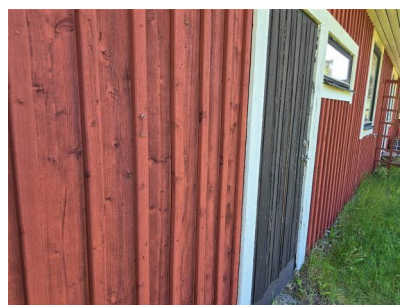
Fasadpanelen är i behov av målning/underhåll (gäller även knutbrädor och vindskivor även på garage)

Fasadbeklädnad och träkonstruktioner där målningsbehov finns riskerar att få fukt- och rötskador på grund av sämre vattenavvisande förmåga. För att öka livslängden på fasadbeklädnaden rekommenderas målning och underhåll.

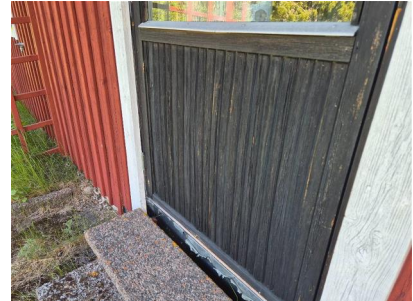
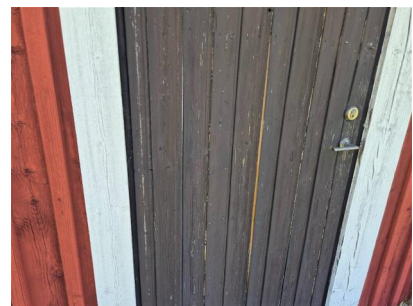
Torrspäckor finns på ytterdörrar, främst på husets baksida.

Torrspäckor och färgsläpp medför ökad risk för fuktinträngning vilket i sin tur kan leda till rötskador.

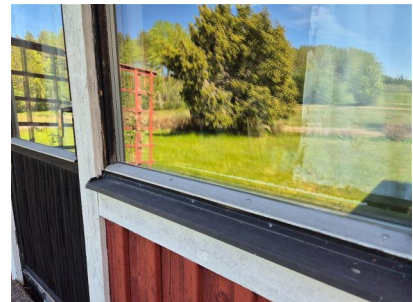
Isolerglas är äldre, vissa har underhållsbehov.

Befintliga fönster är äldre vilket betyder att tätningen mellan fönsterrutorna kan vara sämre. Detta kan leda till att missfärgning/imma kan uppstå mellan glasrutorna.

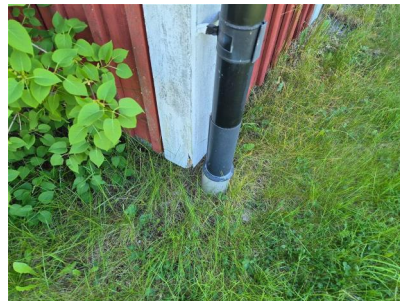
Lövsilar finns inte.

När det saknas lövsilar så finns det risk att det blir stopp i dagvattenledningen.

För att hindra stopp i dagvattenledningar rekommenderas komplettering av lövsilar.

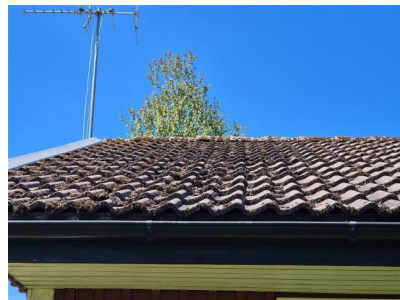
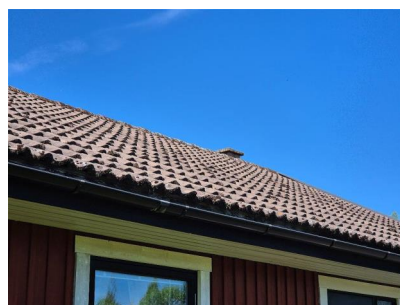
Yttertaket är äldre, underlagstak består av masonit utan yttre täckning av papp.

Takbeklädning och underlagstak har enligt vår bedömning en begränsad livslängd. Eftersom husets taktäckning är äldre har det ett minskat motstånd mot vatteninträngning. Detta i sin tur kan leda till fuktskador på träläkt och vidare ner i underliggande konstruktioner.

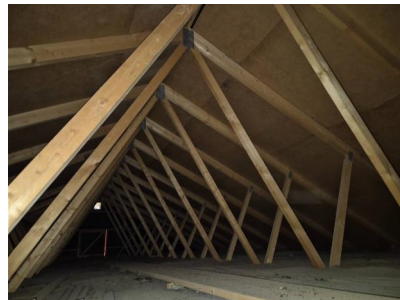
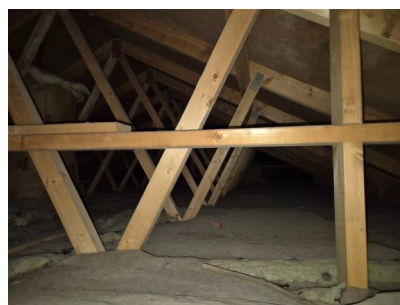
Underlagstaket består av träfiberskivor (oljehärdad masonite) vissa skivor har släppt från sin infästning.

Eftersom underlagstaket består av träfiberskivor utan yttre täckning av papp under takbeklädningen, finns risk vid ogynnsam väderlek att regnvatten/snö tränger in i skivskarvar med läckage på vindsutrymmet som följd. Med tiden kan även träfiberskivorna drabbas av fuktskador.

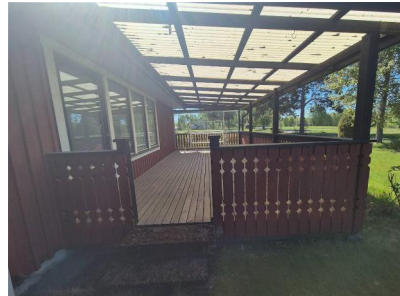
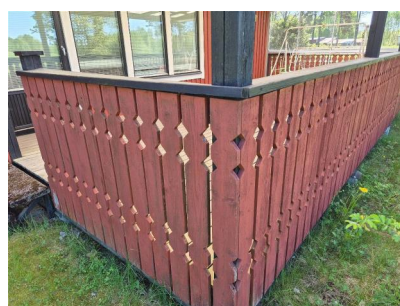
Altanräcke och träkonstruktioner är i behov av målning/underhåll.

Altanräcke och träkonstruktioner där målningsbehov finns riskerar att få fukt- och rötskador på grund av sämre vattenavvisande förmåga.

Vi rekommenderar att du utför målning/underhåll av altan.

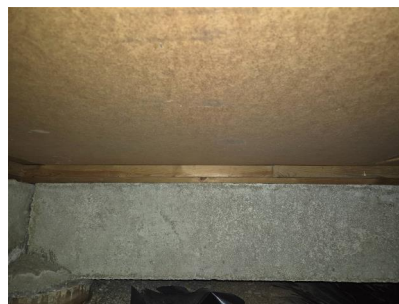
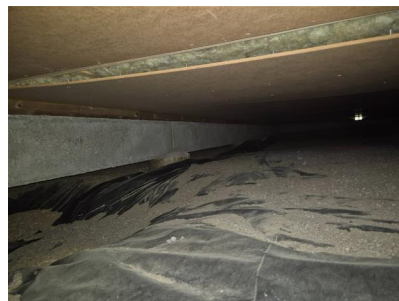
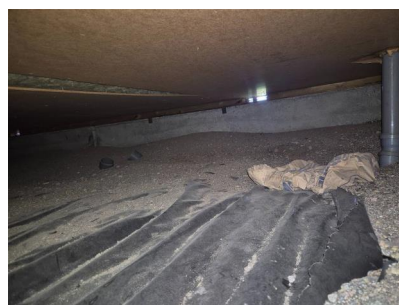
Fuktkvoter uppmättes i undersida bjälklag invid inspektionslucka till mellan 13-15%

Mindre mikrobiell påväxt finns på masonitskivornas undersida.

Mikrobiell påväxt finns på bjälklagets undersida.

Den upptäckta mikrobiella påväxten på bjälklagets undersida indikerar att grunden under delar av året är så pass fuktig att mikroorganismer utvecklas. Detta kan i sin tur leda till rötskador i konstruktionen. För att undvika detta så måste krypgrundens klimat bli torrare.

Vi rekommenderar att du installerar en krypgrundsavfuktare. Läs Anticimex faktablad om krypgrunder för tips och råd.

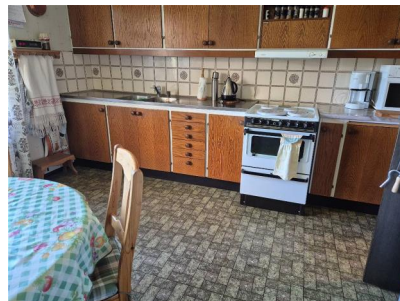
Äldre kök som saknar moderna droppskydd under kyl/frys samt i diskbänksskåp. Spisen saknar tippskydd.

Sammantaget finns en ökad risk för fuktskador vid läckage.

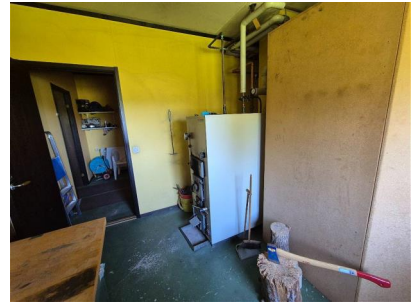
Slitet målat betonggolv, äldre golvbrunn.

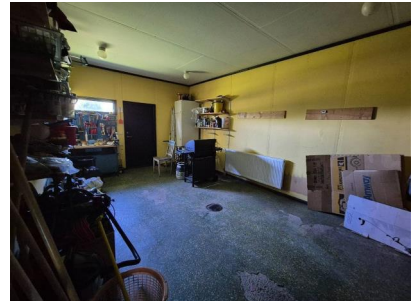
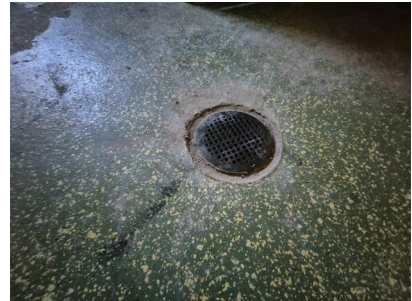
Slitet målat betonggolv, äldre gjutjärnsbrunn.

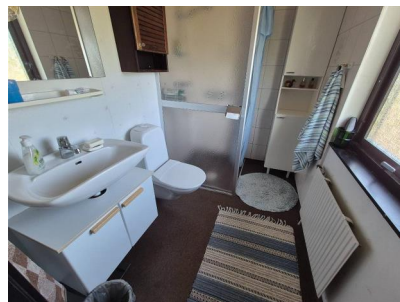
Våtutrymmet har äldre yt-/tätskikt samt golvbrunn och rör genomföringar (värmerör) finns i golv.

Eftersom funktionen, som innebär att ytskiktet/tätskiktet ska vara vattentätt, kan vara nedsatt finns en ökad risk att vatten tränger igenom ytskiktet/tätskiktet med vattenskador i omkringliggande konstruktioner som följd.
