**Fastighetsuppgifter**

Tranan 9

Stängselvägen 63

## Bilaga 1 för kontroll av valda konstruktioner

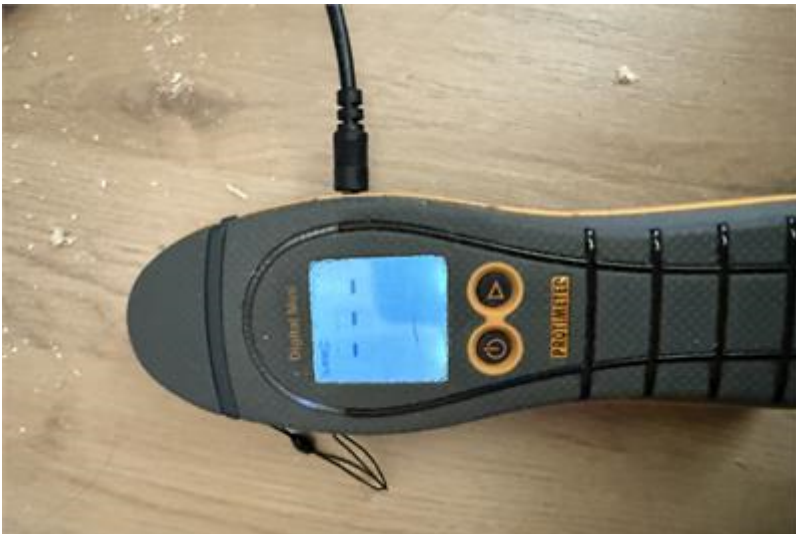
I 1st rum i källaren förekommer det utreglade väggar innanför motfyllda ytterväggar, vilket betecknas som en riskkonstruktion med avseende på fukt- och mikrobiella skador. Se även info på protokollets sida 10, Pos. 7.

Vid kontroll av väggkonstruktionen uppmättes fuktvärden över/under gränsvärdet (17%) för mikrobiell påväxt/tillväxt, se bilaga.

| Konstruktionsdel | Utreglad konstruktion |
| Konstruktionsuppbyggnad | Regelverk, spånskiva, gips. |

I provhål i den utreglade väggens träregel uppmättes fuktkvot till under 8% FK. Dessa värden kommer sannolikt att ändras med årstiden. Det kritiska gränsvärdet för mikrobiell tillväxt brukar anges till ca 17% fuktkvot (FK). Notera att stickprovsmässig undersökning är utförd . Se även kommentar/riskanalys.

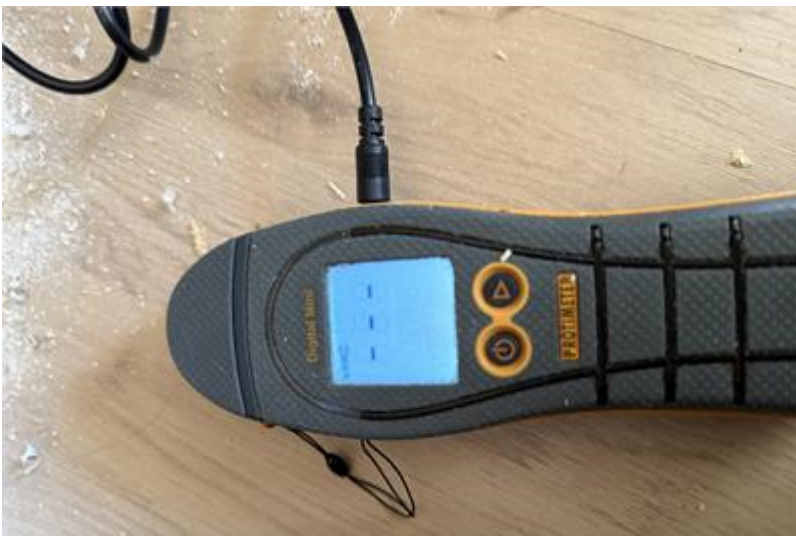
## Bilaga 2 för kontroll av valda konstruktioner

I 2st rum i källaren förekommer det uppreglade golv på betongplatta, vilket betecknas som en riskkonstruktion med avseende på fukt- och mikrobiella skador. För att säkert fastställa golvkonstruktionernas kondition och utförande krävs alltid en fortsatt teknisk undersökning. Se även info på protokollets sida 10, Pos. 9.

I provhål i vägg gjordes kontroll av konstruktion i överkant golvregel, se bilaga. För att kontrollera bottenregeln krävs en vidare teknisk utredning (provhål i golv).

| Konstruktionsdel | Uppreglad konstruktion |
| Konstruktionsuppbyggnad | Golvkonstruktionen är ej fastställd. Sannolikt förekommer det regelverk, (isolering), ytsikt. |

I provhål i ovankant på träregeln uppmättes fuktkvot till 8% FK. Dessa värden kommer sannolikt att ändras med årstiden. Det kritiska gränsvärdet för mikrobiell tillväxt brukar anges till ca 17% fuktkvot (FK). Notera att stickprovsmässig undersökning är utförd . Se även kommentar/riskanalys.

Detta är en stickprovsmätning i ovankant träregel. En vidare undersökning gällande regelverket mot betongen krävs ett provhål i golv.
