# Besiktningsprotokoll

Anticimex Försäkringsbesiktning i samarbete med Fastighetsbyrån

| Fastighetsadress:<br>Furustigen 23 | |

| Besiktningsdatum:<br>2025-05-20 | Protokollnummer:<br>69010020 |

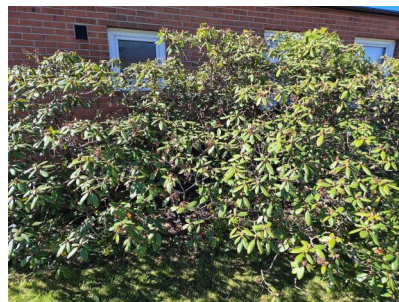
Växter finns i anslutning till byggnaden.

När det finns rabatter och växter nära byggnaden finns risk att fukt stannar kvar i väggarna. Detta kan i sin tur orsaka invändiga fuktskador. Växternas rötter kan också skada grundmuren och sätta dräneringsledningen ur funktion.

Området närmast huset rekommenderas att vara fritt från växtlighet.

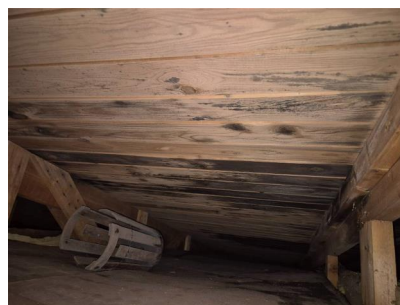
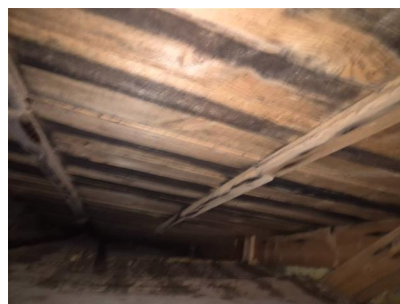
Vid kontroll av vinden har fuktvärden under kritisk fuktnivå för mikrobiell tillväxt uppmätts, dock finns mikrobiell påväxt på underlagstak.

Fuktkvoten i underlagstak/takbjälkar uppmättes till 9 %.

Den upptäckta mikrobiella påväxten på underlagstaket är ett tecken på att vinden har tillförts eller tillförs fukt inifrån bostaden. Observera att besiktning av bostadens ventilationssystem inte har ingått i uppdraget.

För att komma tillrätta med detta kan fukttillförseln inifrån bostaden behöva minskas. Det kan göras genom att ventilationen i bostaden förbättras samt att eventuella otätheter i vindsbjälklaget (tak-/väggvinklar, taklucka med mera) tätas. Läs Anticimex faktablad om uppvärmda vindsutrymmen för tips och råd.

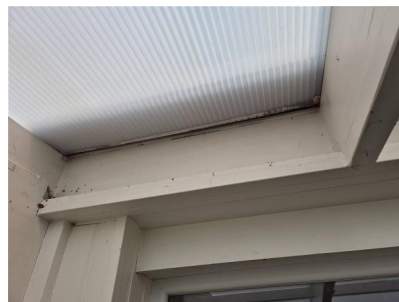
Några takskivor har glidit ner ur aluminiumprofilerna.

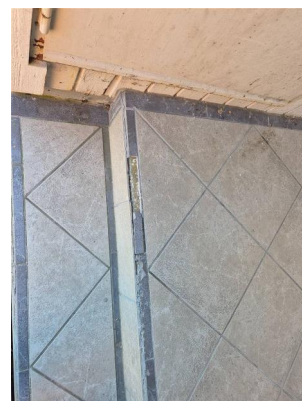
Skador finns i trappa.

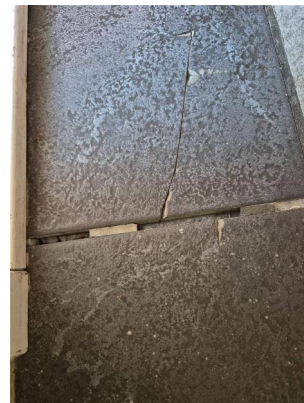
Klinker har släppt från underlaget ("Bom").

Felet som uppstått är att vidhäftningen mellan klinker och underlag har upphört. Sk "bom/ bomljud".

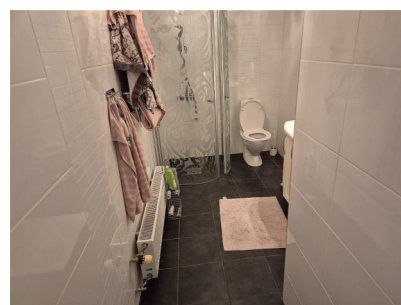
Golvlutning.

Brister i golvets och/eller tätskiktets lutning medför risk för att vatten tränger in i omkringliggande konstruktioner/utrymmen vilket i sin tur orsakar fuktrelaterade skador. Det medför också ökad risk för att vatten blir stående i golvets lågpunkter, vilket kan orsaka missfärgningar på klinker/fogar samt att "unken" lukt uppstår.

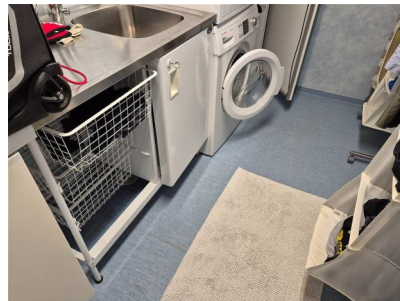
Våtutrymmet har äldre yt-/tätskikt.

Eftersom funktionen, som innebär att ytskiktet/tätskiktet ska vara vattentätt, kan vara nedsatt finns en ökad risk att vatten tränger igenom ytskiktet/tätskiktet med vattenskador i omkringliggande konstruktioner som följd.

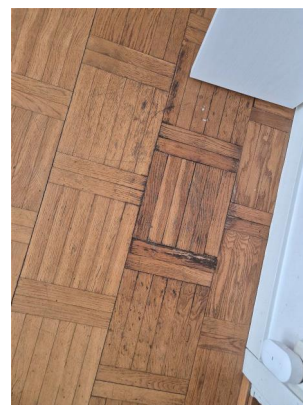
Golvet har fuktfläckar.

Fuktfläckar bero på vattenskål till hund

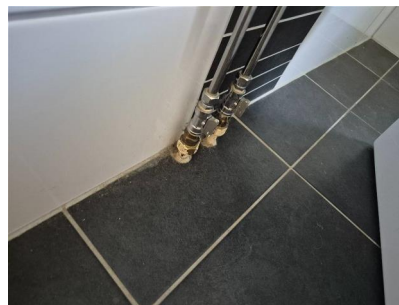
Rör genomföring finns i golv.

Rör genomföringar i golvet medför en ökad risk för att vatten tränger ner i omkringliggande konstruktioner och orsakar fuktskador.

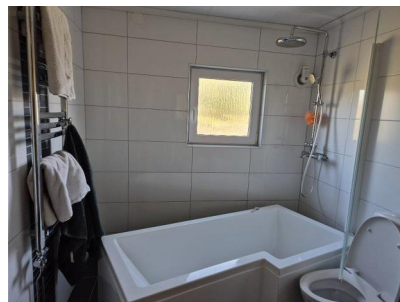
Fönster är olämpligt placerat.

Fönstrets placering i våtutrymmet utgör en risk för fuktskador i fönster- och väggkonstruktionen.

För att minska risken för fuktskador på fönster och väggkonstruktion rekommenderas att man skyddar fönstret mot vattenbegjutning.
