# Besiktningsprotokoll

Anticimex Försäkringsbesiktning i samarbete med Fastighetsbyrån

| Fastighetsbeteckning:<br>Poppeln 31 | |

| Besiktningsdatum:<br>2025-05-20 | Protokollnummer:<br>69030458 |

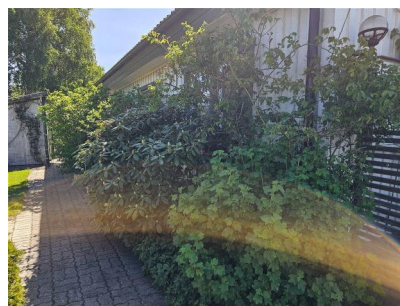
Växter finns i anslutning till byggnaden vilket begränsar inspektionsmöjligheterna.

När det finns rabatter och växter nära byggnaden finns risk att fukt stannar kvar i väggarna. Detta kan i sin tur orsaka invändiga fuktskador. Växternas rötter kan också skada grundmuren och sätta dräneringsledningen ur funktion.

Området närmast huset rekommenderas att vara fritt från växtlighet.

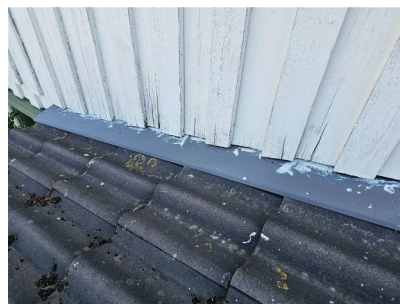
Färgsläpp, torrsprickor och rötskador finns lokalt i fasaden.

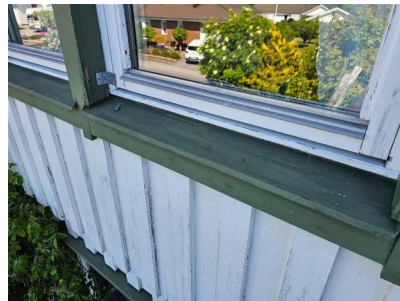
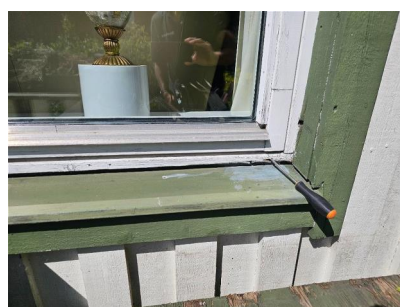
Färgsläpp, torrspäckor och rötskador noteras på en del fönster och fönsterfoder.

Ena fönstret på övre plan åt väster är igensatt.

Bakfall noteras på något fönsterbleck.

Fönster och foder där målningsbehov finns riskerar att få fukt- och rötskador på grund av sämre vattenavvisande förmåga.

För att öka livslängden på fönster rekommenderas målning och underhåll.

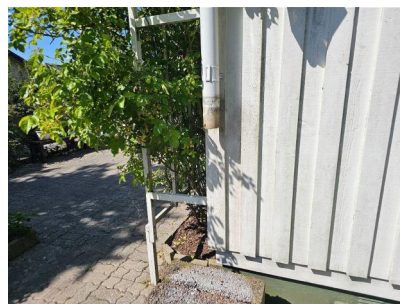
Lövsilar saknas på stuprören och några stuprör är inte anslutna till markledning.

Stuprör som inte är anslutet till markledning kan medföra en ökad fuktbelastning på grundmur/sockel som i sin tur kan leda till fuktrelaterade skador.

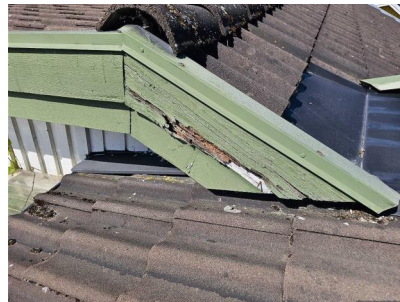
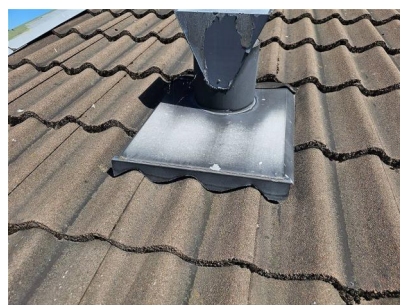
Underlagstaket består av masonit på huvudbyggnaden och av plastfolie på grovavdelningen.

Mossa/lav finns på taket ochnocktätning saknas.

Rötskador finns lokalt i vindskivorna och vindskivplåtarna har bitvis släppt från underlaget.

Otätheter noteras vid plåthuvorna och färgsläpp finns från plåtdetaljer.

Då det finns brister/otätheter i yttertaket samt missfärgningar i underliggande konstruktion rekommenderas att en fackman kontaktas för kontroll och åtgärder.

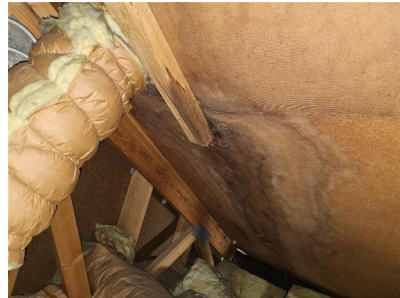
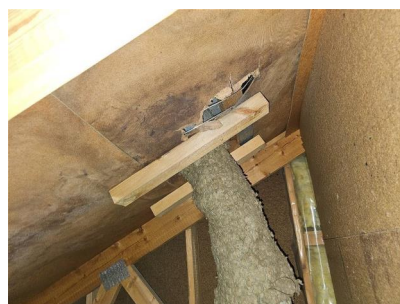
Husets yttertak är från byggnationen och fuktgenomslag/otätheter noteras på yttertakets insida på sidovinden åt söder. Detta bör en fackman kontrollera och åtgärda.

Missfärgningar och otätheter noteras vid flera takgenomföringar.

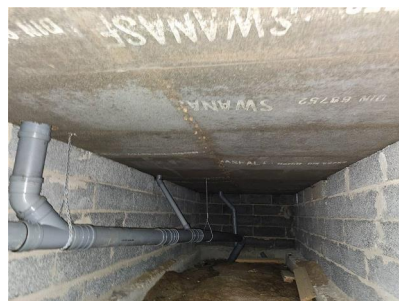
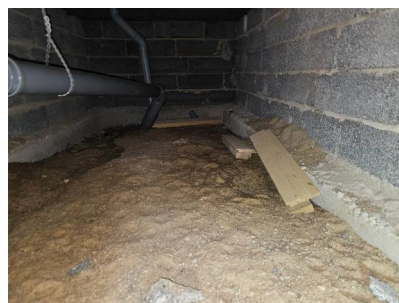
En unken/mikrobiell lukt känns i grunden.  
Marken består av grus, byggsplill finns på marken och plastfolien på marken är inte heltäckande.  
Grundmurarna består av lecasten och blindbotten av Asfaboard..  
Mikrobiell påväxt finns lokalt på blindbotten.

Fuktkvoten uppmättes stickprovvis i golvbjälkarna till mellan 16-17 %

Det finns risk för mikrobiell tillväxt om den relativa fuktigheten (RF) i luften är över 75%, vilket i gran- och furuvirke motsvarar en fuktkvot (FK) på ca 17%.

Den upptäckta mikrobiella påväxten på bjälklagets undersida indikerar att grunden under delar av året är så pass fuktig att mikroorganismer utvecklas. Detta kan i sin tur leda till rötskador i konstruktionen. För att undvika detta så måste krypgrundens klimat bli torrare.

Vi rekommenderar att du installerar en krypgrundsavfuktare. Läs Anticimex faktablad om krypgrunder för tips och råd.

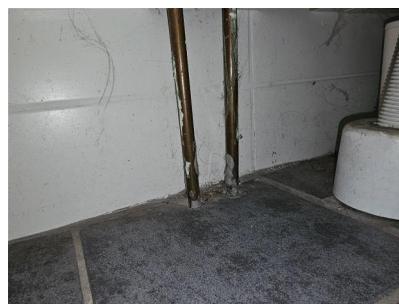
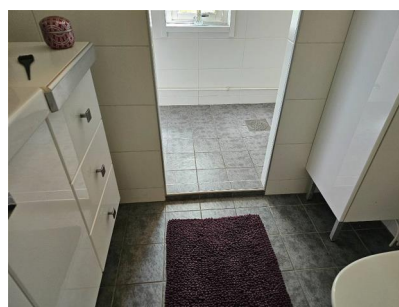
Golvbrunnen är inte utbytt vid renoveringen och rörgenomföringar finns i golvet.

Golvet utanför duschen saknar avrinning till golvbrunnen på grund av golvsargen och ett fönster finns placerat i duschen.

Rörgenomföringar i golvet samt att golvbrunnen inte är utbytt medför en ökad risk för att vatten tränger ner i omkringliggande konstruktioner och orsakar fuktskador. Om inte våtrumsarbetet har utförts enligt Boverkets byggregler, gällande branschregler samt monteringsanvisningar för samtliga material så riskerar man få nedsättning eller i sämsta fall helt utebliven skadeersättning från sitt försäkringsbolag (villahem), vid en skada.

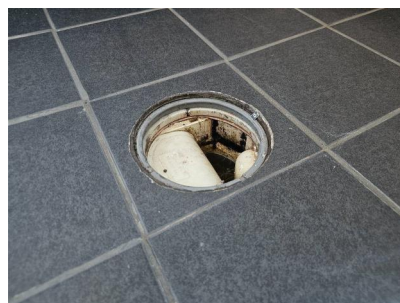
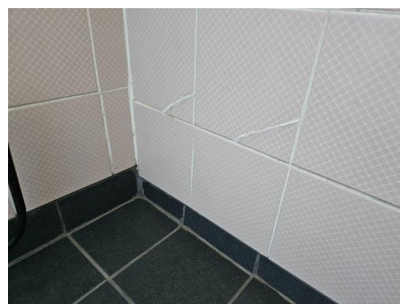
Klinkergolvet bedöms vara monterat på den äldre befintliga våtrumsmattan. Dubbla klämringar finns i golvbrunnen och sprickor, lagningar finns i kakelplattorna i duschen. Ett fönster finns i duschplatsen.

Eftersom funktionen, som innebär att ytskiktet/tätskiktet ska vara vattentätt, kan vara nedsatt finns en ökad risk att vatten tränger igenom ytskiktet/tätskiktet med vattenskador i omkringliggande konstruktioner som följd.

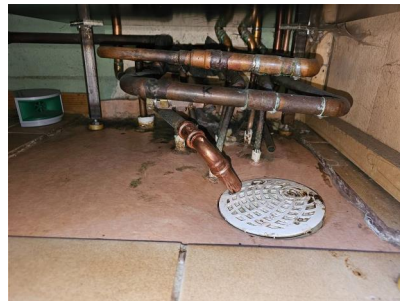
Klinkergolvet är monterat på den äldre befintliga våtrumsmattan. Glipor finns i golvmattan och rör kommer upp i golvet för nära varandra.

De otäta rörgenomföringarna medför att vatten kan tränga ner i omkringliggande konstruktioner med fuktskador som följd. Detta kan i sin tur leda till mikrobiella skador (angrepp av mikroorganismer).

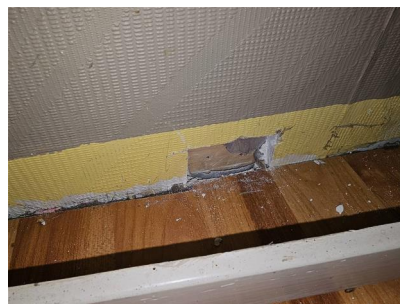
Betongplatta på mark finns i grovavdelningen. Kontroll av konstruktion. Ett 5x5cm provhål sågades upp i nederkant av ytterväggen åt väster i f.d. garaget. Syllen är tillsynes obehandlad och placerad direkt på betongplattan utan synlig fuktspärr. Fuktkvoten uppmättes till 11 % i syllens nederkant. Ingen avvikande lukt kunde kännas från provhålet.

Befintliga väggsyllar riskerar att drabbas av fuktskador på grund av naturlig fuktpåverkan. Detta i sin tur kan leda till mikrobiella skador (angrepp av mikroorganismer) som kan resultera i att mikrobiell lukt sprids till boendemiljön. Om syllarna är tryckimpregnerade kan även en kemisk lukt förekomma.

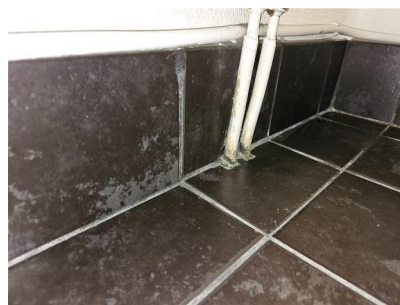
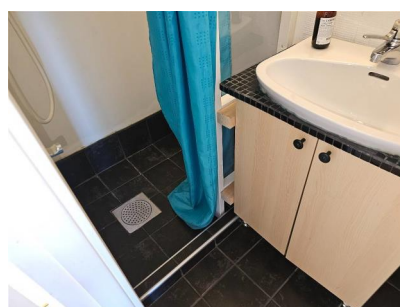
Rör genomföring finns i golvet för nära golv-/väggvinkeln. Golvet utanför duschen saknar avrinning till golvbrunnen på grund av golvsargen.

Bristerna i våtutrymmet innebär risk för läckage med fuktskador som följd.
