# Besiktningsprotokoll

Anticimex Försäkringsbesiktning i samarbete med Fastighetsbyrån

| Fastighetsadress:<br>Vitklövervägen 1 | |

| Besiktningsdatum:<br>2025-05-12 | Protokollnummer:<br>69000046 |

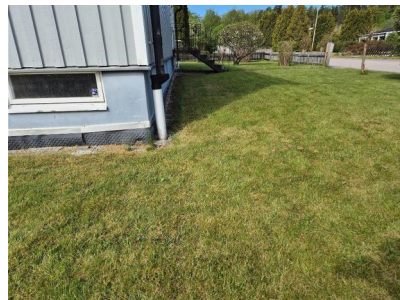
Marken lutar lokalt mot huset.

Detta innebär en ökad fuktbelastning mot grunden vilket i sin tur kan orsaka fuktskador i huset.

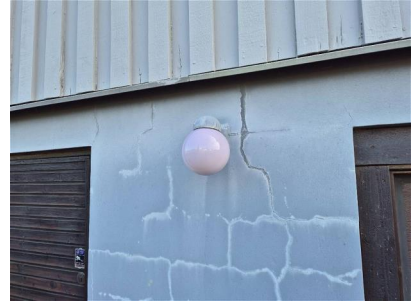
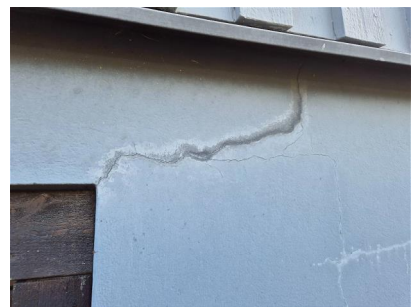
Sprickor finns i sockel.

Detta kan leda till fukt- och frysskador i konstruktionen.

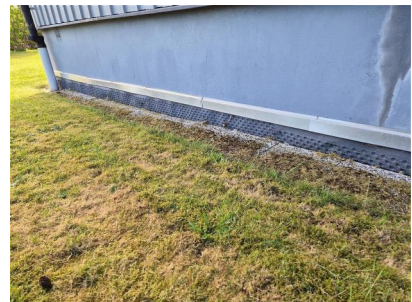
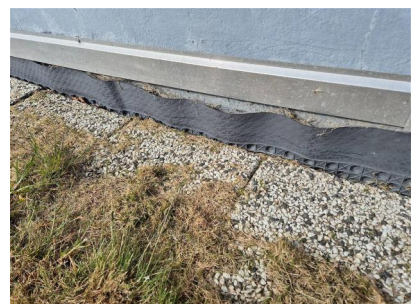
Utvändigt fuktskydd ligger oskyddat ovan mark.

Risk finns att det utvändiga fuktskyddet skadas och funktionen försämras.

Platonmatta glipar mot sättlisten, på baksida mot plattsättning har Platonsystemet släppt helt.

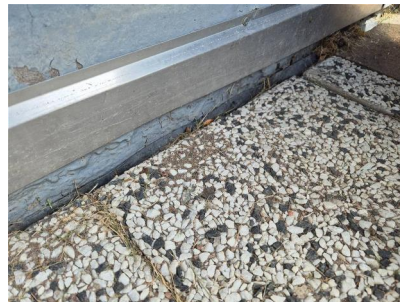
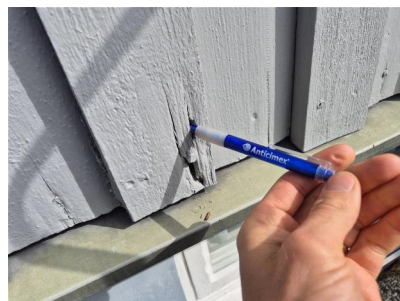
Enstaka panelbrädor har mindre rötskador.  
Fasadpanelen är i behov av målning/underhåll.

Fasadbeklädnad och träkonstruktioner där målningsbehov finns riskerar att få fukt- och rötskador på grund av sämre vattenavvisande förmåga. För att öka livslängden på fasadbeklädnaden rekommenderas målning och underhåll. I samband med ommålning rekommenderas att de rötskadade panelbrädorna byts ut.

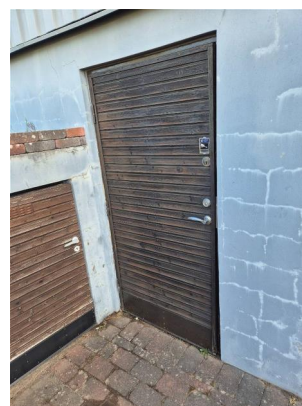
Källardörr är skev med begynnande skador i dörrbladet.

På sikt rekommenderar jag kontakt med fackman för kontroll och byte.

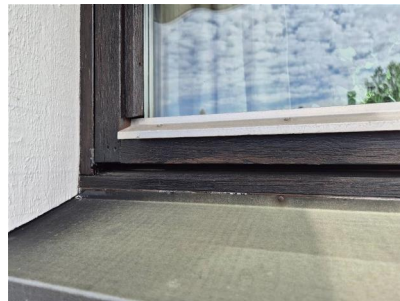
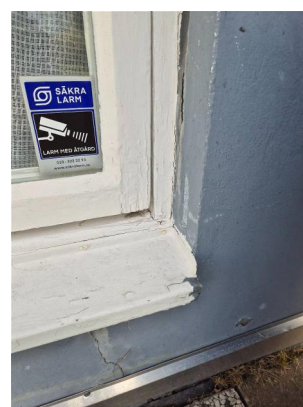
Fönster har mindre färgsläpp och torrsprickor.

Fönsterbågar och fönsterkarmar där målningsbehov finns riskerar att få fukt- och rötskador på grund av sämre vattenavvisande förmåga.

För att öka livslängden på fönster rekommenderas målning och underhåll.

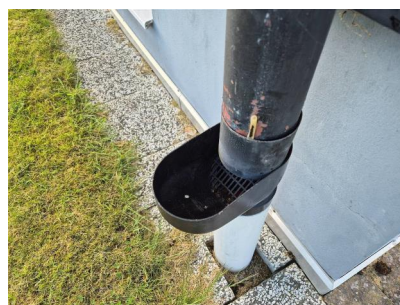
Utvändiga lövsilar av skopmodell.

Dessa täppnar lätt vid eventuella skyfall.

Plåtfalsen på stuprör är vänd in mot fasad.

Byte till självrensande modell rekommenderas.

I syfte att motverka frostsprängning och vattensprut mot fasad bör stuprör vridas 180°.

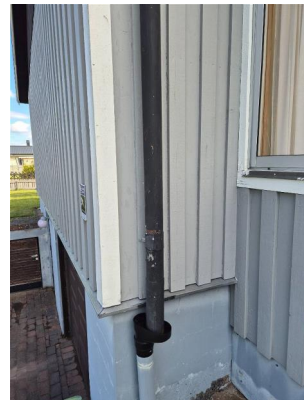
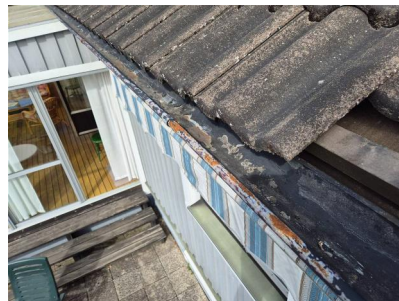
Hängrännor rostar ytligt.

Rostskadade hängrännor leder ofta till läckage, vilket i sin tur innebär risk för fuktskador på fasad, sockel och i bakomliggande konstruktioner.

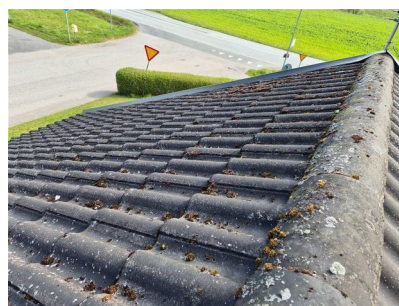
Begynnande mosspåväxt finns på takpannor.

Mossa som växer på taket kan leda till att taktäckningen har ett minskat motstånd mot vatteninträngning. Detta i sin tur kan leda till fuktskador på träläkt och takkonstruktionen vilket kan resultera i mikrobiella skador (angrepp av mikroorganismer).

Nocktättningsband, fotplåt och fågelskydd finns inte.

För att öka livslängden på taket rekommenderas att mossan tas bort från takpannorna.

Jag rekommenderar montage av nocktättningsband i första hand.

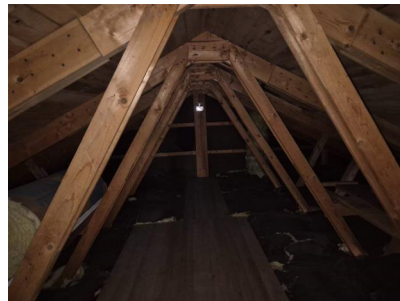
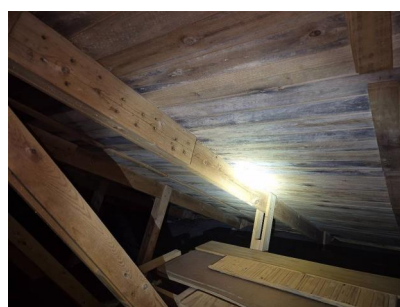
Vid kontroll av vinden har fuktvärden under kritisk fuktnivå för mikrobiell tillväxt uppmätts, dock finns mikrobiell påväxt på underlagstak.

Fuktkvoten i underlagstak/takbjälkar uppmättes till <8%. Risk för mikrobiell påväxt börjar vid 17%.

Den upptäckta mikrobiella påväxten på underlagstaket är ett tecken på att vinden har tillförts eller tillförs fukt inifrån bostaden. Observera att besiktning av bostadens ventilationssystem inte har ingått i uppdraget.

För att komma tillrätta med detta kan fukttillförseln inifrån bostaden behöva minskas. Det kan göras genom att ventilationen i bostaden förbättras samt att eventuella otätheter i vindsbjälklaget (tak-/väggvinklar, taklucka med mera) tätas. Läs Anticimex faktablad om uppvärmda vindsutrymmen för tips och råd.

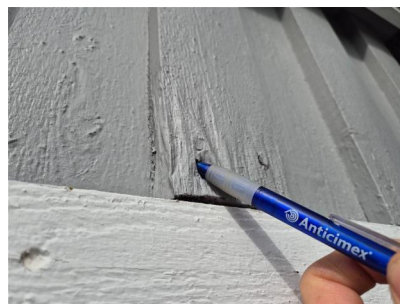
Lokalt noteras rötskador på ytterpanel.

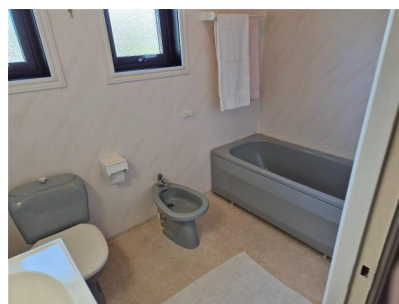
Våtutrymmet har äldre yt-/tätskikt.

Golvbrunnen är original och ska därmed bytas vid nästkommande renovering.

Eftersom funktionen, som innebär att ytskiktet/tätskiktet ska vara vattentätt, kan vara nedsatt finns en ökad risk att vatten tränger igenom ytskiktet/tätskiktet med vattenskador i omkringliggande konstruktioner som följd.

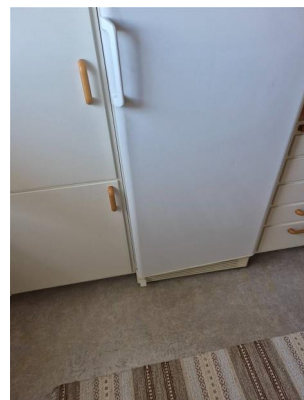
Fuktskydd saknas i diskbänksskåp och under kylskåp.

Utan fuktskydd är det svårt att upptäcka läckage från rörledningar. Vatten kan då tränga in i omkringliggande konstruktioner och orsaka fuktskador.

För att upptäcka eventuella läckage, installera godkända fuktskydd.

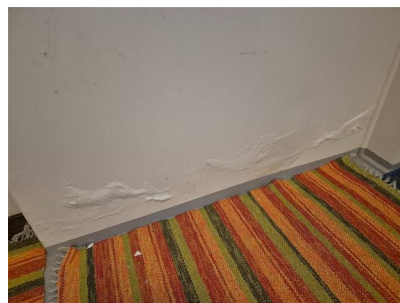
Puts- och färgsläpp finns på källarväggar.

Puts- och färg som släppt från underlaget invändigt på källarytterväggarna kan vara ett tecken på att källarens utvändiga fuktskydd inte längre fungerar tillfredsställande.

Förhöjda fuktindikationer kunde uppmätas längst ner på källarväggar vid puts/färgsläpp, vilket är normalt även vid omdränerade väggar då grundmurar suger markfukt via kapillärkraft.

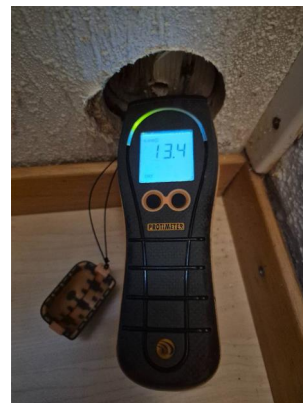
Vid kontroll av väggsyllar uppmättes fuktvärden under kritisk nivå för mikrobiell tillväxt och normal lukt upplevdes.

Fuktkvoten uppmättes till 13-14%. Risk för mikrobiell påväxt börjar vid 17%.

Kontroll av konstruktionen gjordes via ett provhål i vägg i yttervägghörn.

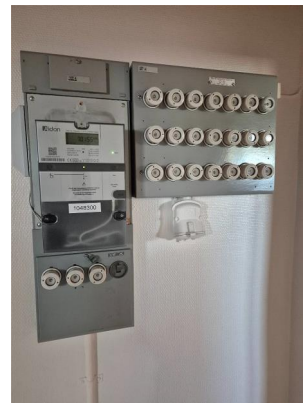
Jordfelsbrytare finns ej.

Det finns inget krav att hus byggda före år 2000 ska ha jordfelsbrytare. Jordfelsbrytaren minskar dock risken för personskador och brand orsakade av elanläggningen.

Äldre typ av 3-fasuttag noteras vid el-centralen.

Äldre 3-fasuttag av metall innebär ökad risk för personskador och bör därmed bytas ut till ny 3-fasuttag av godkänd EU-modell av plast.

Kontakta en elektriker för kontroll och åtgärd.

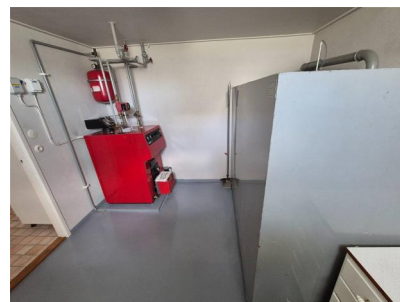
Oljepanna och oljetank finns kvar i utrymmet.

Oljepanna/kombipanna används i nuläget som elpanna via integrerad elpatron.

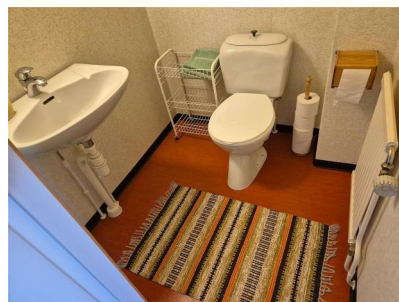
Toaletturymmet har äldre yt-/tätskikt.

Rör genomföringar förekommer genom golvet.

Eftersom funktionen, som innebär att ytskiktet/tätskiktet ska vara vattentätt, kan vara nedsatt finns en ökad risk att vatten tränger igenom ytskiktet/tätskiktet med vattenskador i omkringliggande konstruktioner som följd.
