# Besiktningsprotokoll

Anticimex Försäkringsbesiktning i samarbete med Fastighetsbyrån

| Fastighetsadress:<br>Onsala Furuväg 10 | |

| Besiktningsdatum:<br>2025-05-20 | Protokollnummer:<br>68989794 |

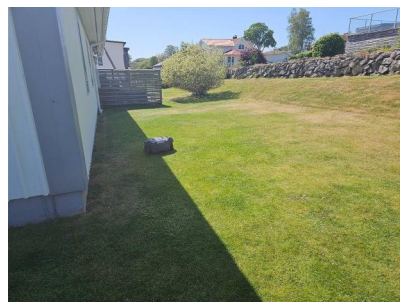
Marken lutar delvis mot huset.

Detta innebär en ökad fuktbelastning mot grunden vilket i sin tur kan orsaka fuktskador i huset.

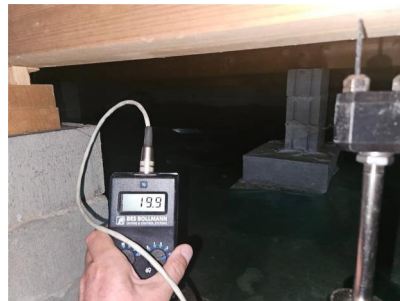
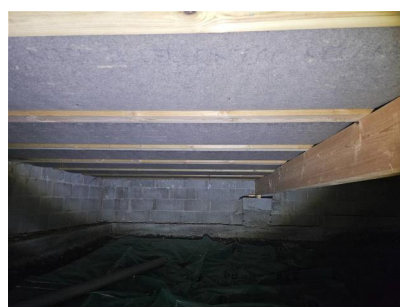
Vid kontroll av konstruktion i krypgrund noterades fuktvärden över kritisk fuktnivå och det förekommer mikrobiell påväxt på blindbottensskivor.

De höga fuktvärdena och den mikrobiella påväxten innebär att grundens klimat under delar av året är för fuktigt. Detta kan i förlängningen leda till rötskador i konstruktionen. För att undvika detta så måste krypgrundens klimat bli torrare.

Risk för mikrobiell tillväxt föreligger om den relativa fuktigheten (RF) i den omgivande luften är över 75 % vilket i furuvirke motsvarar en fuktkvot (FK) på 17 %.

Fuktkvoten uppmättes till 19,9 % FK.

För att undvika detta så måste grundens klimat bli torrare. Läs Anticimex faktablad om uteluftsventilerade krypgrunder för tips och råd.

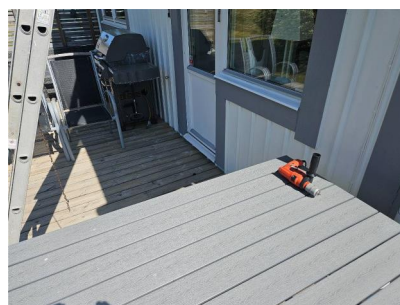
Delar av sockeln är obesiktad då altanen döljer den bakomliggande konstruktionen.

Inget att notera på synlig sockel.

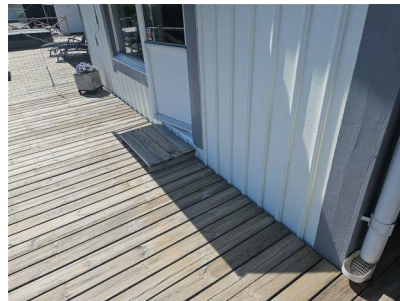
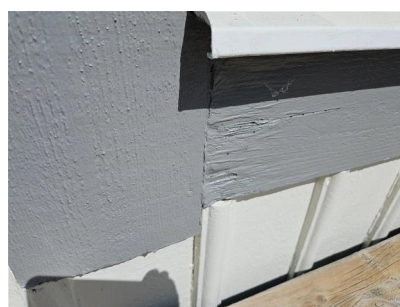
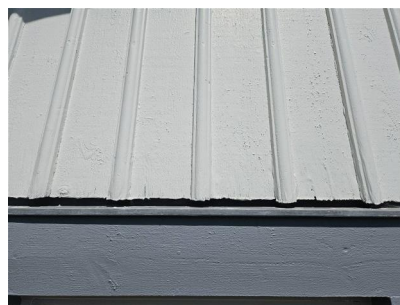
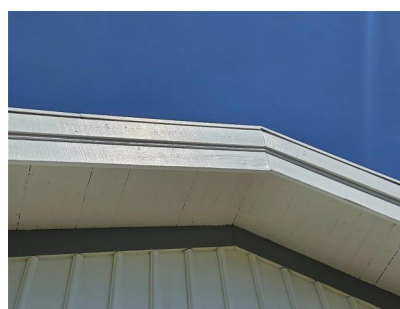
Mindre rötskador finns i fasadpanelen/foderbrädor och vindskivor.

Dessa bedöms inte ha lett till bakomliggande skador.

Fasadpanel är avslutad under tralldäck.

Det rekommenderas dock att skadade trädetaljer byts ut i samband med nästa målning.

Vid nästa ommålning bör närmsta trallbräda demonteras för att även kunna måla ändträ på panelen.

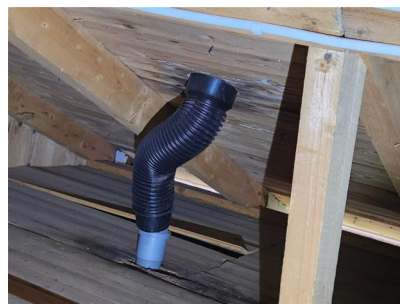
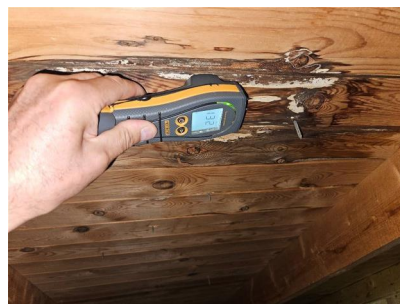
Underlagstaket har äldre fuktfläckar.

Noterade fuktfläckar bedöms ha uppstått innan takomläggningen.  
Vid fuktindikering noterades inga förhöjda fuktindikationer.

Det hade vid besiktningstillfället inte förekommit någon nederbörd under en längre tid varpå fuktindikeringen kan vara missvisande.  
Det rekommenderas därför att dessa fuktfläckar hålls under uppsikt.  
Skulle förändringar ske rekommenderas en mer fördjupad undersökning.

Vinden är besiktigad där det finns brädat golv.

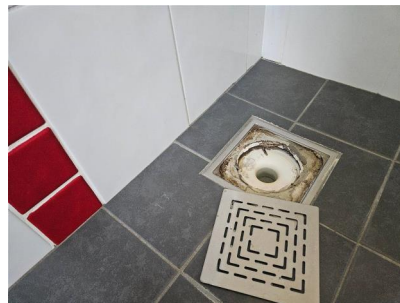
Tätskikt är felmonterat i golvbrunnen och golvbrunnen ligger för nära vägg.

När tätskikt är felmonterat i golvbrunnen och brunnen ligger för nära vägg innebär det risk för fuktskador. Vatten kan tränga ner i omkringliggande konstruktioner med fuktskador som följd.

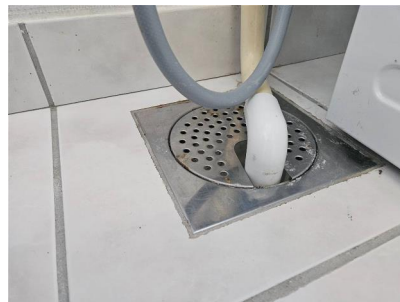
Tätskikt är felmonterat i golvbrunnen.

Se text dusch/toalett 2

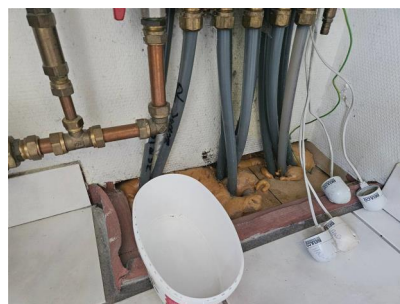
Rörslits saknar vattentät botten.

En rörslits ska ha en vattentät botten och vara försedd med skvallerrör. När det saknas ökar risken för att ett läckage inte upptäcks i tid. Det kan leda till fuktskador i omkringliggande konstruktioner.

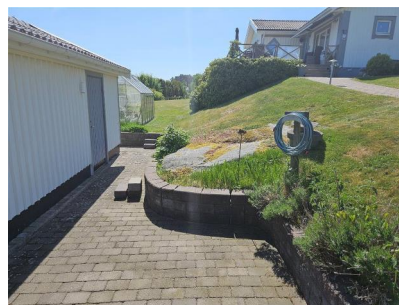
Marken lutar delvis mot garaget.

Detta innebär en ökad fuktbelastning mot grunden vilket i sin tur kan orsaka fuktskador i garaget.

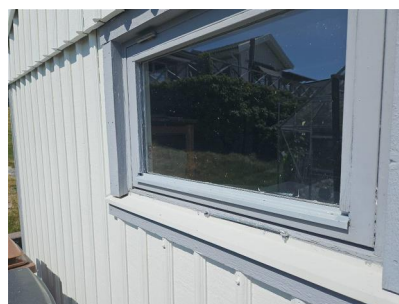
Fönster har torrsprickor/färgsläpp och är i behov av målning/underhåll.

Fönsterbågar och fönsterkarmar där målningsbehov finns riskerar att få fukt- och rötskador på grund av sämre vattenavvisande förmåga.

För att öka livslängden på fönster rekommenderas målning och underhåll.
