**Fastighetsuppgifter**

Abborren 5

Bävergatan 17

| Uppdragsnummer | S16141 |

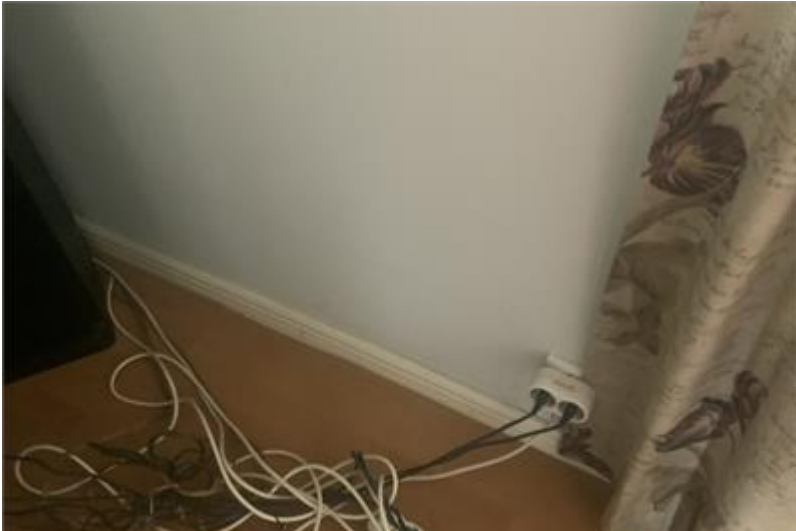
| Byggnadsdel | Yttervägg i vardagsrum bredvid altandörr |

| Konstruktionsuppbyggnad | Betong - Syllisolering - Träsyll |

Fuktkvoten uppmättes till 11% FK. Det kritiska gränsvärdet för mikrobiell tillväxt brukar anges till ca 17% fuktkvot (FK).

Fuktkvoten är under gränsvärdet för mikrobiell påväxt. Notera att stickprovsmässig undersökning är utförd samt att mätvärden normalt sett kan variera över årstiderna. För att säkert fastställa konstruktionens kondition och fuktstatus måste en mer omfattande undersökning utföras.
