# Besiktningsprotokoll

Anticimex Försäkringsbesiktning i samarbete med Fastighetsbyrån

| Fastighetsadress:<br>Smedsgatan 35 | |

| Besiktningsdatum:<br>2025-05-19 | Protokollnummer:<br>69026857 |

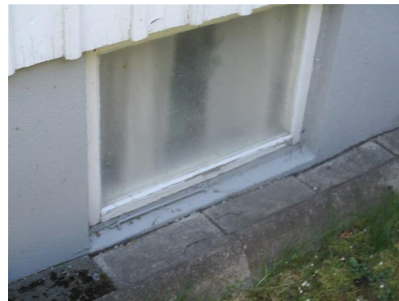
Källarfönster är i behov av målning/underhåll.

För att öka livslängden på fönster rekommenderas målning och underhåll.

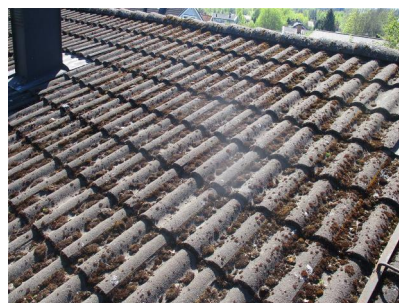
Det jag i första hand tänker på när det gäller detta hus är yttertaket som är äldre samt att det förekommer mycket mossor på takpannorna. Detta medför en försämrad vattenavrinning som kan leda till att vatten tränger ner i takpannorna och även fukta upp träläkten med fuktskador som följd.

Mosspåväxt finns på takpannor.

Mossa som växer på taket kan leda till att taktäckningen har ett minskat motstånd mot vatteninträngning. Detta i sin tur kan leda till fuktskador på träläkt och takkonstruktionen vilket kan resultera i mikrobiella skador (angrepp av mikroorganismer).

För att öka livslängden på taket rekommenderas att mossan tas bort från takpannorna.

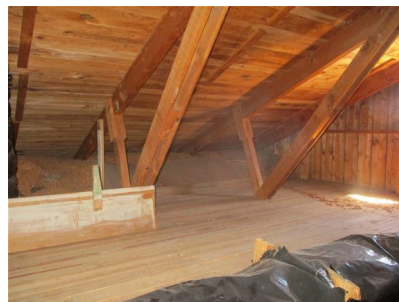
Vid kontroll av vinden uppmättes fuktvärden under kritisk fuktnivå för mikrobiell tillväxt och en normal lukt upplevdes. Fuktkvoten i underlagstak/takbjälkar uppmättes till 8 %.

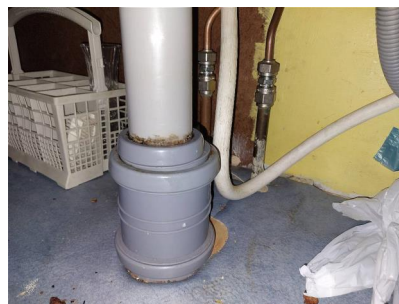
Fuktskydd saknas i diskbänksskåp och under kyl/frys

För att upptäcka eventuella läckage, installera ett fuktskydd.
