# Besiktningsprotokoll

Anticimex Försäkringsbesiktning i samarbete med Fastighetsbyrån

| Fastighetsadress:<br>Bergkullavägen 33 | |

| Besiktningsdatum:<br>2025-05-05 | Protokollnummer:<br>68984187 |

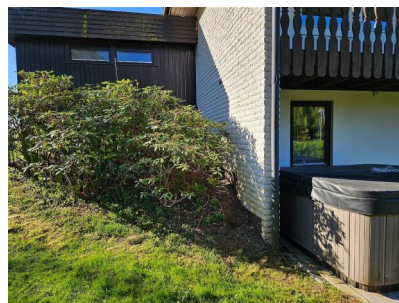
Huset ligger i en sluttning där delar av marken lutar mot husets och det finns växter intill grunden.

Detta medför en ökad fuktbelastning för husets grundläggning vilket kan leda till fuktnrelaterade skador. Växternas rötter kan även skada husets utvändiga fuktskydd och markledning.

För att minska risken för skador bör man överväga att ta bort växterna intill grunden.

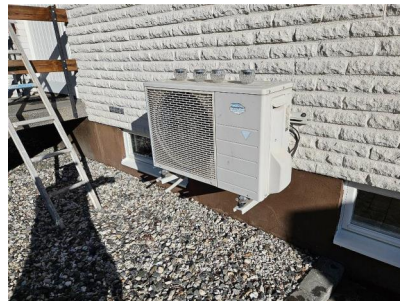
Kondensvatten från luftvärmepumpens utedel leds inte bort från husgrunden.

Värmepumpen har inte varit bruk den senare tiden och har till större delen använts som AC de gånger den har använts. Detta innebär att den eventuella fuktbelastningen som kondensvatten normalt innebär i detta fall bedöms som ringa.

Skulle värmepumpen tas i bruk eller bytas ut till ny bör man se över möjligheten att leda undan kondensvattnet.

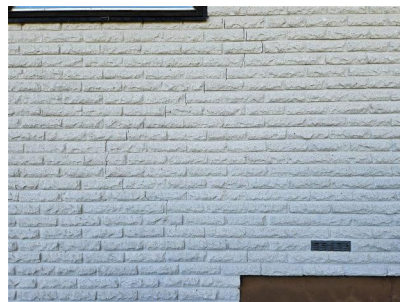
Vid delar av husets socken och fasad förekommer vad som bedöms som äldre sättningssprickor.

Även om sprickorna i sig inte bedöms ha lett till kritiska följdskador kan sprickornas otätheter leda in fukt och väta vilket kan leda till fukt och frysrelaterade skador i murverket och putsen, främst vid västgavel.

För att undvika detta för man överväga att laga sprickorna med lämpligt bruk.

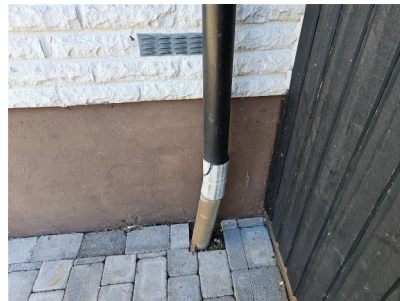
Merparten av husets stuprör har inga lövsilar, vilket i sig ökar risken för stopp i husets dagvattenledningar.

Då både hängrännor och stuprör är äldre bör man överväga byta ut dem i samband med framtida takrenovering för att undvika rostangrepp och läckage, varpå man då för att se till att stuprörens falsar monteras ut från fasaden.

Fram till att det byts ut för hängrännorna görs rent då det till viss del var skräpfyllda vid besiktningstillfället.

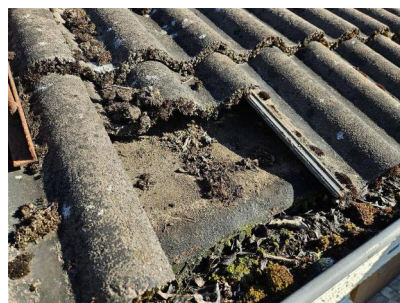
Yttertaket besiktigade från anliggande stege från framsidan, takstege och garagetaket.

Yttertaket är äldre och bedöms ha uppnått sin tekniska livslängd då bl.a. underlagspappen är torrsprucken & takpannorna är slita och har påväxt av mossor samt att vissa takpannor har spruckit.

Kontakta en takläggare för att renovera yttertaket. I samband med detta bör underliggande konstruktioner kontrolleras efter eventuella följdskador.

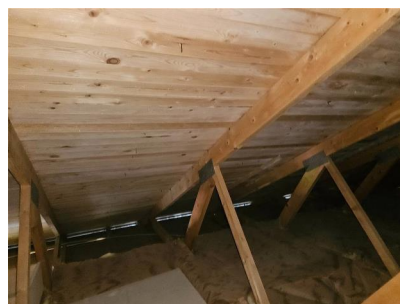
Det finns svaga missfärgningar av mikrobiell påväxt på underlagstaket.

I kombination med att flera av vistelserummen inte har några friskluftventiler och att badrummen inte har någon mekanisk ventilation är detta ett tecken på att vinden tillfört fukt inifrån bostaden. Observera att besiktning av bostadens ventilationssystem inte har ingått i uppdraget.

För att komma tillrätta med detta kan fuktillförseln inifrån bostaden behöva minskas. Det kan göras genom att ventilationen i bostaden förbättras samt att eventuella otätheter i vindsbjälklaget (tak-/väggvinklar, taklucka med mera) tätas. Läs Anticimex faktablad om ouppvärmda vindsutrymmen för tips och råd.

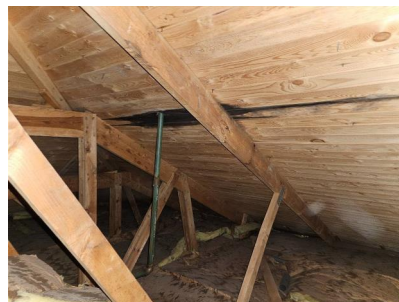
Vid takgenomföringen för expansionskärlet som inte längre är i bruk och intill frånluftkanalen för badrummet noterades lokala fuktfläckar på underlagstaket som talar för att takläggningen inte håller helt tätt.

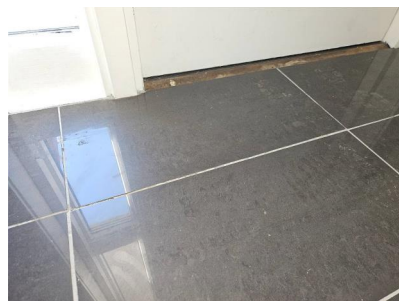
Flera klinkerplattor har släppt från underlaget vilket uppmärksammades genom "Bom-ljud" och spruckna fogar.

Detta har troligtvis orsakats av brister underarbetet vilket i sig inte bedöms kunna leda till skada men istället innebär en ökad risk för att lösa plattor spricker vid hård belastning.

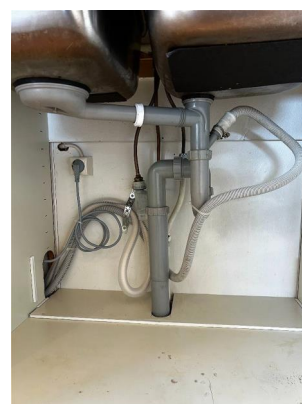
Det finns inget fuktskydd i diskbänkskåpet.

Utan fuktskydd är det svårt att upptäcka läckage från rörledningar. Vatten kan då tränga in i omkringliggande konstruktioner och orsaka fuktskador.

För att upptäcka eventuella läckage, installera ett fuktskydd.

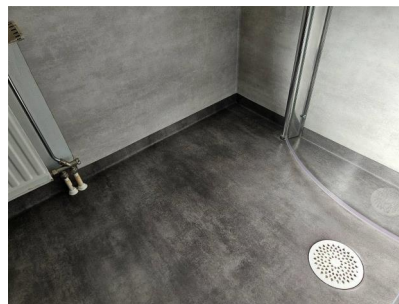
Det finns rörgenomföringar i golvet. Vid fuktindikering noterades inga avvikelser.

Detta kan innebära en ökad risk för att rörgenomföringen inte håller tätt om området kring rören vattenbegjuts, vilket då kan leda till fuktskador i kringliggande konstruktioner

Även om risken för skador upplevs som ringa för bör man undvika att vattenbegjuta området kring rörgenomföringar.

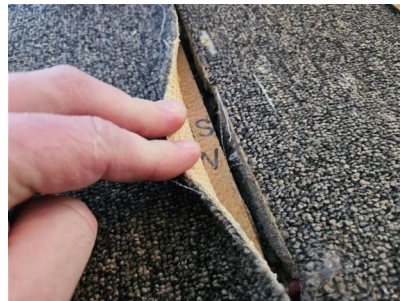
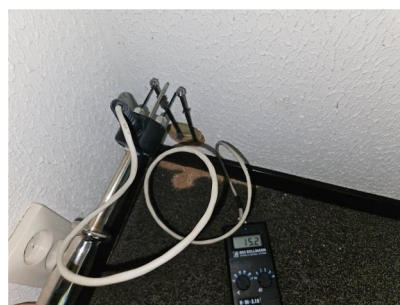
Vid kontroll av de flytandes golvkonstruktionerna som finns i sovrum och allrum lossades skarvlöst mellan allrum och nedre hall. Genom springan i golvet noterades att den påbyggda golvkonstruktioner består av cellplastskivor med flytande golvspånskiva som klätts med limmas heltäckningsmatta. Vid luktkontroll i golvspringan och intill golv/väggvinklar noterades inga avvikande lukter.

Då grundmurarna som ej är motfyllda i allrummet och sovrummet försetts med utreglade väggkonstruktioner utfördes en provhåltagning i hörnet i allrummet. Genom provhålet noterades att väggen byggts med träreglar, isolering av mineralull och träfiberskivor. Ingen avvikande lukt noterades i provhålet och fuktkvoten i väggregel som ligger i nivå under golvet uppmättes till 15,2%, vilket är under gränsvärdet (17%) för mikrobiell tillväxt.

Flytande golvkonstruktion och eventuella väggssyllar riskerar att drabbas av fuktskador på grund av naturlig fuktpåverkan om fuktskyddet är bristfälligt utfört alternativt saknas. Fuktvandring kan ske från marken genom betongen till organiskt material genom så kallad kapillärsugning och diffusion, vilket kan leda till skador med lukt av mikrobiell karaktär. Om väggssyllarna är tryckimpregnerade kan även en kemisk lukt förekomma.

Vidare är källarens utvändiga fuktskydd är äldre.

Eftersom källarens utvändiga fuktskydd (dagvattensystem, dräneringssystem samt källaryttersväggarnas utvändiga fuktskydd) är äldre, så kan systemet ha nedsatt funktion. Detta ökar risken för invändiga fuktskador i källaren.

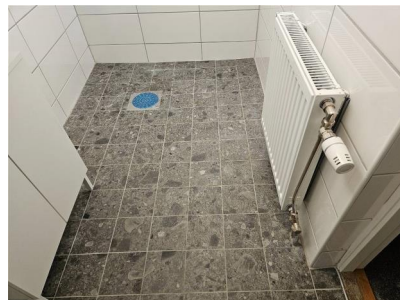
Det finns rörgenomföringar i golvet.

Även om detta inte är i linje med gällande branschregler bedöms risken för att genomföringarna ska leda till skada som ringa då kringliggande golv och väggkonstruktioner byggts med mineraliska/murade material.

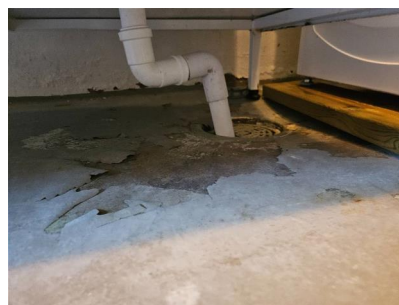
Utrymmets golvbrunn är av äldre standard och färg som målats på golvet har börjat släppa från underlaget.

Sett till att kringliggande konstruktioner är byggda med mineraliska material bedöms det inte kunna leda till några följdskador.

Vid framtida renovering av utrymmet bör man då överväga att slipa bort färgen för att få nytt ytskikt att fästa samt att brunnen bör bytas ut för att förenkla rengöring av vattenlåset.

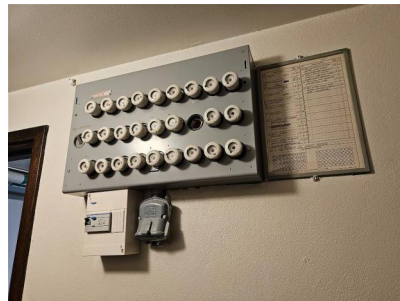
I utrymmet finns ett äldre 3-fasuttag i metall

Då den typen av uttag inte längre är tillåtna sett till risken för personskador bör en elektriker kontaktas för att ta bort eller bytas ut uttaget.

Vidare bör elcentralen kompletteras med ny propphuv då en saknas.

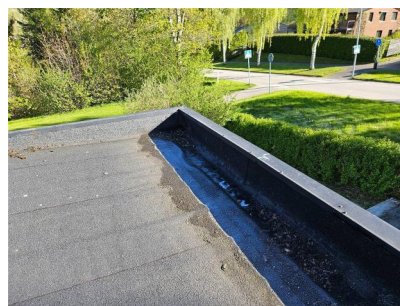
Garagets takets har en lokal lågpunkt där vatten och skräp samlas.

Detta medför ett ökat slitage och försämrad livslängd på ytpappen, vilket på sik kan leda till otätheter och läckage.

Vidare noterades att takbrunnen den delar av taket behöver göras rent för att undvika stopp samt att krönbelag bör bytas ut vid framtida takrenovering då det förekommer ytliga rostangrepp.

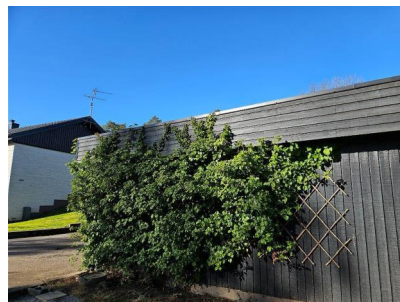
- Fasadpanelen på utsidan är i behov av målning/underhåll, var det finns ett antal rötskadade panelbrädor som behöver bytas ut.
- Garageporten är av äldre standard och i behov av underhåll.
- Socken har lokala puts/färgsläpp.
- Det finns en växt intill socken som täcker stora delar av fasaden som bör tas bort.

Ovannämnda brister medför en ökad risk för fuktrelaterade skador på grund av sämre vattenavvisande förmåga, vilket till viss del redan skett på vissa delar av fasad panelen.

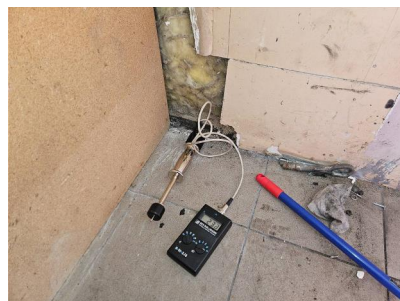
Vid fuktmätning av garagets väggssyllar som är rötskyddsbehandlade uppmättes fuktkvoten till 23,3%, vilket är över gränsvärdet (17%) för mikrobiell tillväxt.

Detta talar för att underliggande fuktskydd saknas eller inte fungerar tillfredställande.

Vidare noterades att källarnedgången är inbyggd med en träregelstomme som klätts in med plattsättning som inte bedöms som fackmässig då bl.a. flera plattor har släppt eller spruckit. Det finns även elkablar som inte är förankrade vid området för tidigare sopskåp.

En vidare byggnadstekniks undersökning rekommenderas för att ta reda på orsak och omfattning av det förhöjda fuktvärdet och ovannämnda brister.
