**Fastighetsuppgifter**

Vattenmärket 4

Lillhagavägen 23

## Bilder och beskrivningar

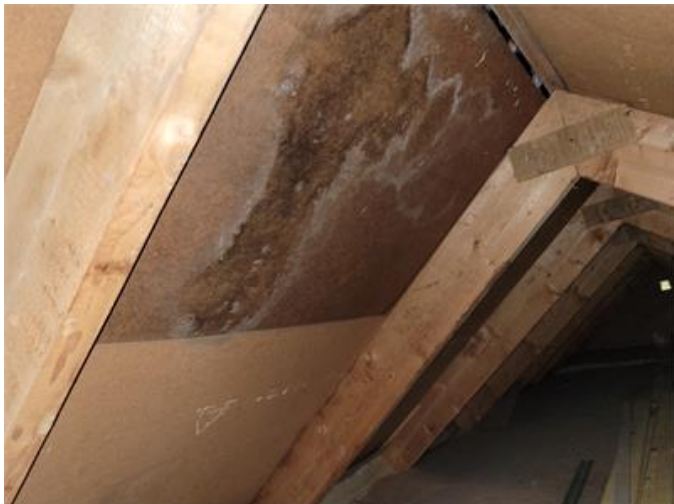
| Besiktningsresultat | | | | | |
|---|---|---|---|---|---|
| Vind | | X | | | Fuktfläckar & missfärgningar förekommer på underlagstak av board, vilket är relativt normalt för konstruktionstypen. Takets insida bör regelbundet kontrolleras. Se bilder. |

Fuktfläckar på underlagstak

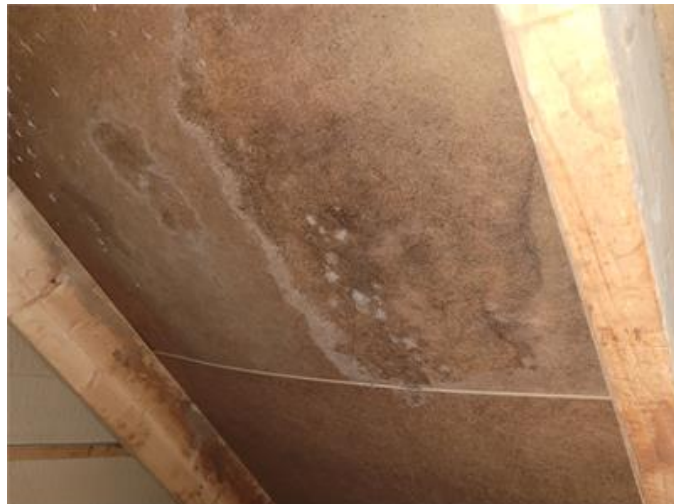
Fuktfläckar på underlagstak

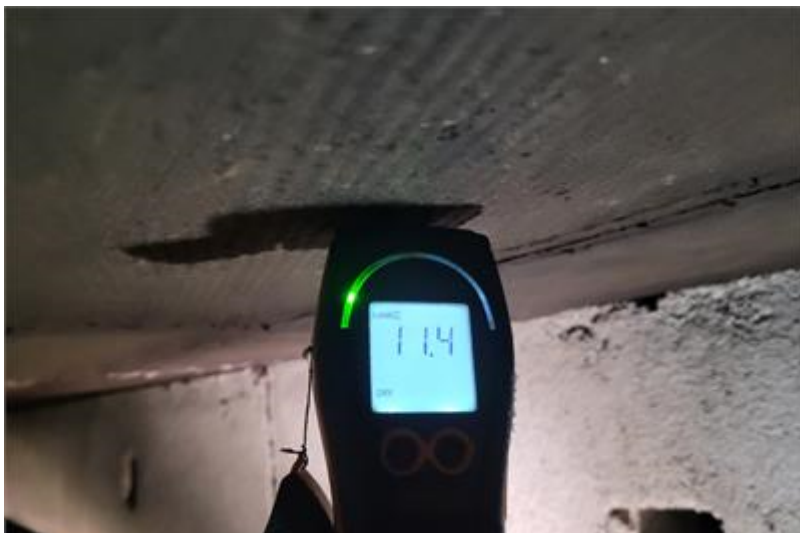
Vid fuktkvotskontroll i blindbotten blev värdet ca 12 % fk. Det kritiska gränsvärdet för mikrobiell tillväxt brukar anges till ca 15-17% fuktkvot (FK).

Inget åtgärdsbehov anses föreligga.
