**Fastighetsuppgifter**

Hällby 4:59

Sågbacksvägen 1

| Uppdragsnummer | A32931 |

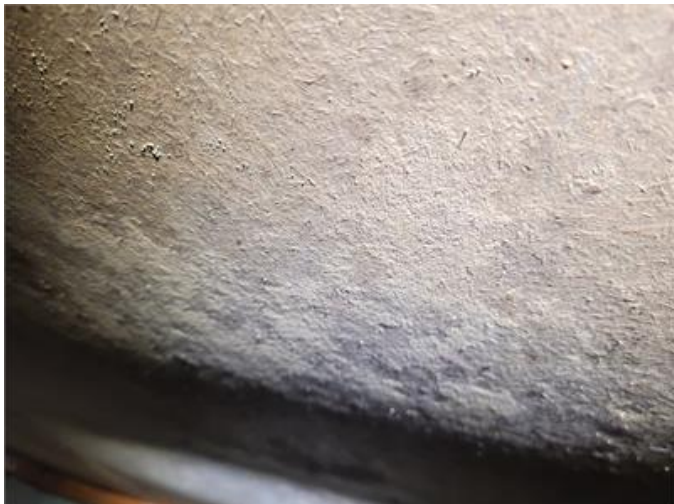
| Besiktningsresultat | | | | | |
|---|---|---|---|---|---|
| Krypgrund | | | X | | Mikrobiell påväxt förekommer på blindbottens undersida, se kommentar/risikanalys. Se bilder. |

En krypgrund är en riskkonstruktion med avseende på fukt- och mikrobiella skador. Mikrobiell påväxt har noterats och en fortsatt teknisk undersökning rekommenderas därför, se även info på protokollets sista sida Pos. 10.

Mikrobiell påväxt på blindbotten.

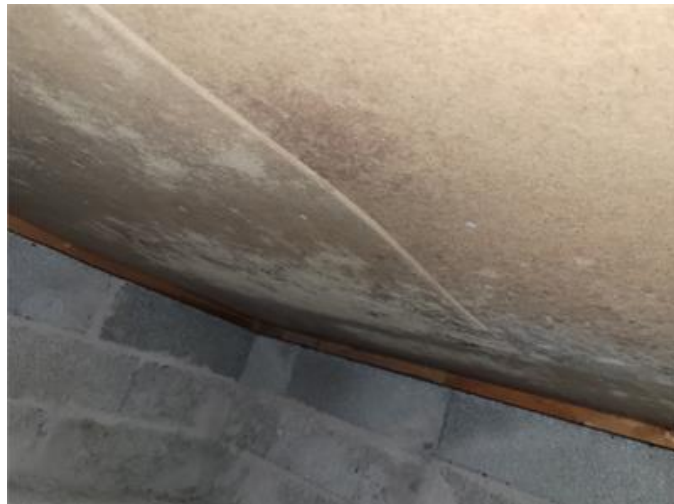
Mikrobiell påväxt på blindbotten.
