**Fastighetsuppgifter**

Vetet 32

Skördevägen 64

| Besiktningsdatum | 2025-05-21 |

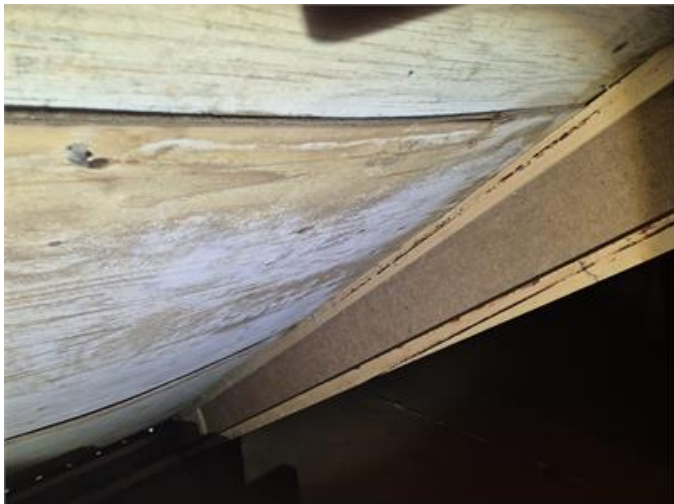
| Besiktningsresultat | | | | | |
|---|---|---|---|---|---|
| Vind | | X | | | - Mikrobiell påväxt förekommer på underlagstakets undersida, vilket bör kontrolleras regelbundet och åtgärdas i erforderlig omfattning om så anses nödvändigt.<br>- Äldre fuktfläckar noterades runt genomföringar. |

Mikrobiell påväxt på vinden

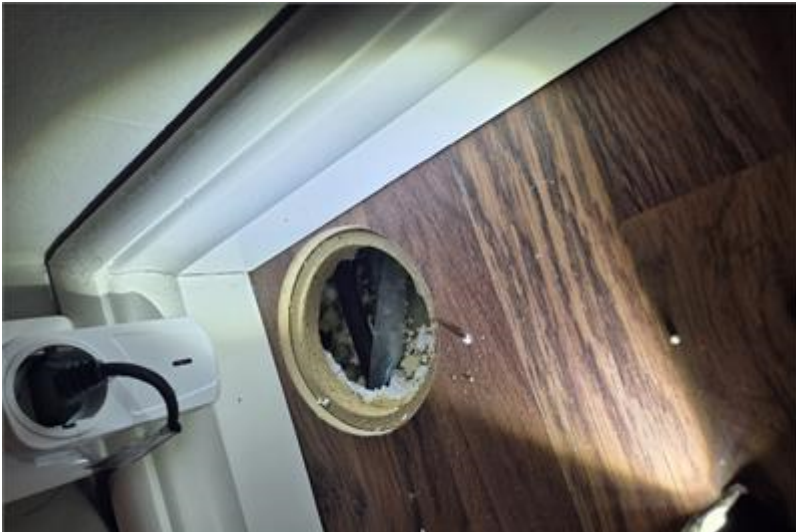
Det kritiska gränsvärdet för mikrobiell tillväxt brukar anges till ca 15-17% fuktkvot (FK).

FK uppmättes till 8%.

Notera att stickprovsmässig undersökning är utförd och för att säkert fastställa konstruktionens kondition och fuktstatus måste en mer omfattande undersökning utföras.
