Halmbocken 6

Bokvägen 2A

| Uppdragsnummer | AB5219 |
| Besiktningsdatum | 2025-05-20 |

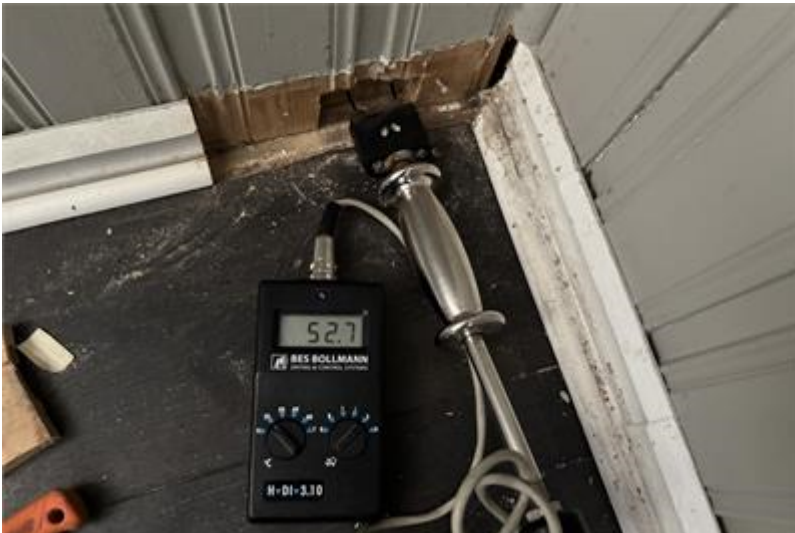
Det förekommer utreglade väggar innanför motfyllda ytterväggar i gillestugan och nedför trappen, vilket betecknas som en riskkonstruktion med avseende på fukt- och mikrobiella skador. Förhöjda fuktvärden har erhållits och skadornas orsak och omfattning bör fastställas och åtgärdas. Se även info på protokollets näst sista sida Pos. 7.

Fuktmätning utfördes i ena hörnet i gillestugan.

I väggens trä-syll uppmättes fuktkvoten till ca. 53% FK vilket överstiger gränsvärdet 15-17% FK.

Avvikande lukt upplevdes i väggen.

Förhöjd fuktkvot uppmätts, åtgärdsbehov föreligger. Fortsatt utredning rekommenderas för att fastställa skadans orsak och omfattning.
