# Besiktningsprotokoll

Anticimex Försäkringsbesiktning i samarbete med Fastighetsbyrån

| Fastighetsadress:<br>Lillaforsvägen 382 | |

| Besiktningsdatum:<br>2025-05-20 | Protokollnummer:<br>69023165 |

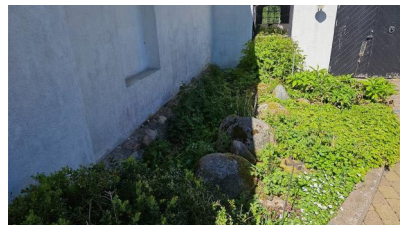
Växter finns i anslutning till garagets baksida.

Området närmast huset rekommenderas att vara fritt från växtlighet.

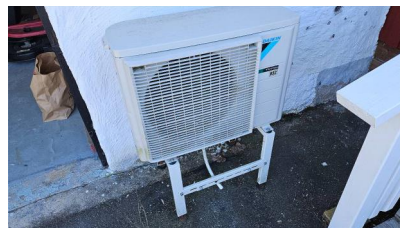
Kondensvatten från luftvärmepumpens utedel leds inte bort från husgrunden.  
 Detta medför ökad risk för att vatten tränger in i putsfasaden och orsakar putssläpp.  
 Då bakomliggande konstruktion är oorganisk bedöms risken för skada som mindre.  
 Observera att besiktning av byggnadens värmesystem eller värmepumpen inte har ingått i uppdraget.

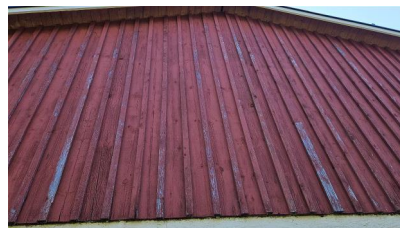
- Fasadpanelen på garage/ festlokal är i behov av målning/underhåll. Fasadbeklädnad och träkonstruktioner där målningsbehov finns riskerar att få fukt- och rötskador på grund av sämre vattenavvisande förmåga. För att öka livslängden på fasadbeklädnaden rekommenderas målning och underhåll.

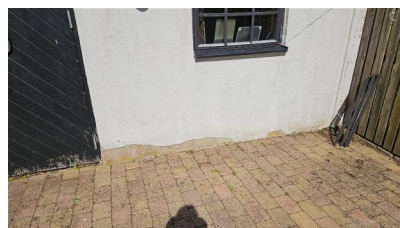
- Putssläpp på garagedelen. Rekommenderar att lös puts knackas ner innan putslagning utförs.
- Elkablar finns framdragna till markiser på bostadshuset. Rekommenderar att kablarna kopplas/skyddas.

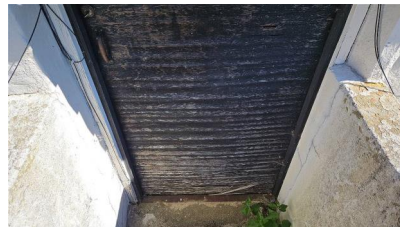
Källardörren är i behov av byte. Kontakta snickare som kan hjälpa er med åtgärd. Då omgivande konstruktioner är oorganiska bedöms detta inte lett till några följdskador.

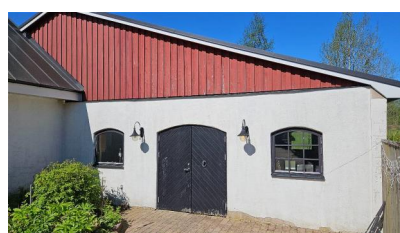
Dörr/port till festlokal är i behov av målning/underhåll.

Dörrar där målningsbehov finns riskerar att få fukt- och rötskador på grund av sämre vattenavvisande förmåga. För att öka livslängden på dörr rekommenderas målning och underhåll. Med fördel bör tröskelbleck monteras till dörrarna.

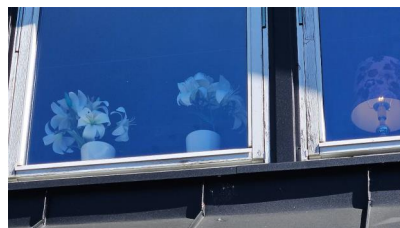
- Källarfönster samt fönster på takkupan norr/syd är i behov av målning/underhåll.  
Fönsterbågar och fönsterkarmar där målningsbehov finns riskerar att få fukt- och rötskador på grund av sämre vattenavvisande förmåga. För att öka livslängden på fönster rekommenderas målning och underhåll.

- Överbleck saknas ovan fönster på gavlarna. Med fördel bör överbleck monteras.

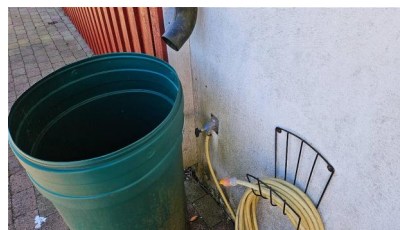
Stuprör till garagets baksida avslutas ner i behållare. Rekommenderar att stupröret förlängs för förbättrad anslutning ner i behållaren.

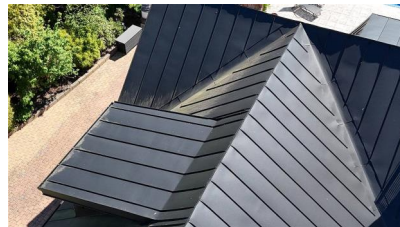
Yttertaket har besiktats från mark, takstege samt drönare. Från dessa platser noterades inga avvikelser.

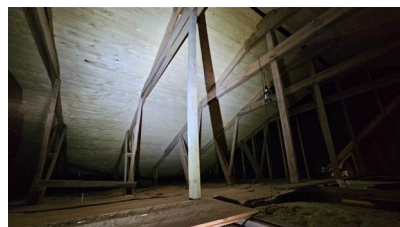
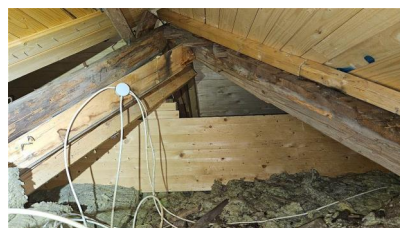
Nockvinden via lucka i sovrummet samt garaget har enbart besiktats från vindsluckan då säker landgång saknas. Från luckan kunde följande noteras:

- Vid kontroll av vinden uppmättes fuktvärden under kritisk fuktnivå för mikrobiell tillväxt. Fuktkvoten i underlagstak/takbjälkar uppmättes till 10,1%. Risk för mikrobiell påväxt sker när fuktkvoten överstiger 17%.

- Vid uppgång pånockvinden ovan bostadshuset noterades spillning efter möss och lukt upplevdes. Vi rekommenderar att påverkad isolering städas ur och att kringliggande konstruktioner städas rent.

- På bostadens nockvind noterades angrepp i takstolarna av träskadeinsekter. Dessa angrepp bedöms som äldre och inte lett till följdskador. Förstärkande åtgärder har utförts i samband med takomläggningen.

Vi rekommenderar en kompletterande besiktning av vindarna när tillgänglig landgång finns monterad. Observera att även om landgång görs tillgänglig ovan bostadshuset kommer delar inte gå att inspektera på grund utav platsbrist.

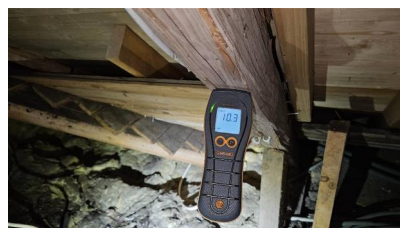
Vid kontroll av vinden uppmättes fuktvärden under kritisk fuktnivå för mikrobiell tillväxt. Fuktkvoten i underlagstak/takbjälkar uppmättes till 10,3 %.

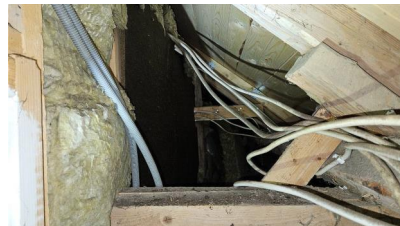
- Fritt hängandes elkablar. Vi rekommenderar att kablarna skyddas/ fästs upp. Kontakta en elektriker som kan hjälpa er med åtgärd.

- Mindre missfärgning finns i den nya råsponten. Detta har troligtvis uppkommit på brädgården/ vid montage. Torra fuktvärden uppmättes vid besiktningen.

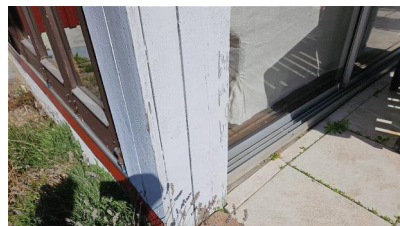
Fönster/ vikedörrar samt trädetaljer på uterummet är i behov av tvätt/underhåll/ målning. Rekommenderar att underhåll utförs nu under sommaren.

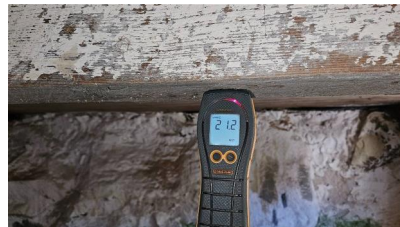
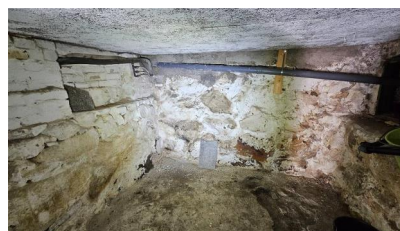
- Vid nedgång i källaren upplevdes källarlukt samt uppmättes förhöjda fuktvärden. I blindbotten finns också mikrobiell påväxt. Fuktkvoten i bildbotten uppmättes till 21,2%. I en källare av denna typ finns det alltid en naturlig fuktpåverkan utifrån mot källarens golv samt ytterväggar. Utvändigt fuktskydd finns troligen inte eftersom grundmuren består av natursten och dess grova yta gör det svårt att utföra ett korrekt fuktskydd mot. Det som är viktigt att tänka på är att undvika organiskt/täta material. Vanlig typ av åtgärd i denna typ av utrymmen är att man installerar en avfuktare som kan styra luftfuktigheten i utrymmet och hålla luftfuktigheten på en låg nivå och att källaren hålls uppvärmd. För att säkerställa att ovanstående åtgärdsförslag är rätt typ av åtgärd rekommenderas en vidare undersökning.

- I nederkant stolpe noterades rötskada. Rekommenderar att stolpen avlastas och rötskadad del kapas bort.

- Golvbrunn finns inte i utrymmet. Om renovering av utrymmet utförs bör golvbrunn monteras.

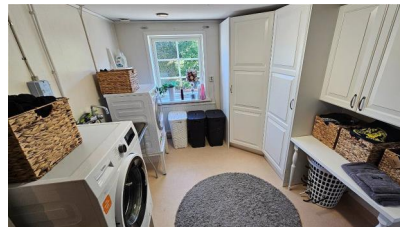
Tvättstugan har äldre yt-/tätskikt, uppvikt tätskikt saknas vid dörren samt har golvmattan släppt något vid dörren. Eftersom funktionen, som innebär att ytskiktet/tätskiktet ska vara vattentätt, kan vara nedsatt finns en ökad risk för fuktskador. Då golvet i denna typ av utrymme sällan vattenbegjuts bedöms risken för skada som mindre.

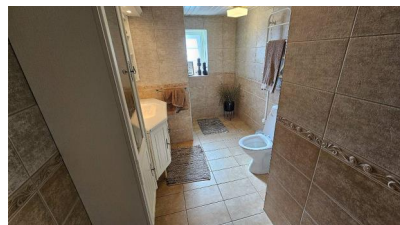
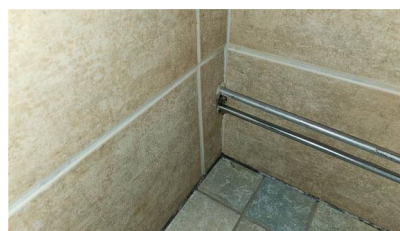
\* - Golvlutning i badrummet är något bristfällig utanför duschzon. Detta medför ökad risk att vatten blir stående i golvet, vilket kan orsaka missfärgningar på klinker/fogar samt att "unken" lukt uppstår.

\* - Rör genomföringar finns i golvet.

Rör genomföringar i golvet medför en ökad risk för att vatten tränger ner i omkringliggande konstruktioner och orsakar fuktskador.

\* - Klämringen är felmonterad och tätskikt är inte korrekt anslutet i golvbrunnen. Detta medför ökad risk för fuktskador vid användning av duschen.

\* - Rör genomföring i vägg i duschzon. Rör genomföringar i duschzon medför ökad risk för fuktskador då vatten kan rinna in i väggen via otätheter runt rören.

- Missfärgning i badrumsfog. Detta är vanligt förekommande i duschutrymmen med bristande ventilation. Läs vidare under punkten Allmänt hela bostaden angående ventilation.

Ovanstående noteringar med \* är fränsteg från gällande branschregler och kan ge upphov till minskad/utebliven skadeersättning från ert försäkringsbolag.

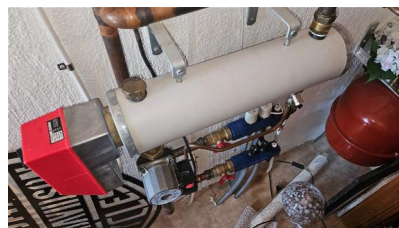
Fördelningscentral för golvvärmslingorna finns i detta utrymme. Rekommenderar att läckagevarnare monteras runt rören för att snabbt upptäcka ett eventuellt läckage.

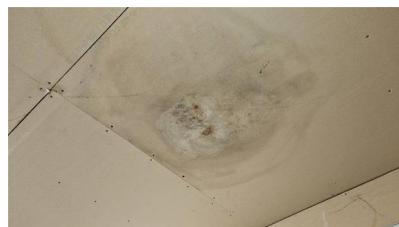
- Sprickor finns i väggarna. Detta är vanligt förekommande och bedöms inte lett till några följdskador.

- Fuktfläck i innertaket. Fläcken bedöms som äldre och uppkommit innan takomläggningen. Vid besiktningen uppmättes torra fuktvärden.

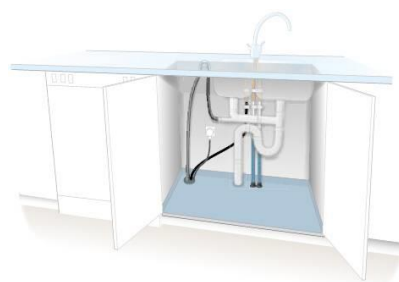
Lösa/ spruckna klinkerplattor. Vi rekommenderar att skadade/ lös plattor plockas upp och limmas om. Kontakta plattsättare som kan hjälpa er med åtgärd.

- Fuktskydd i vaskskåp samt finns spår efter fuktpåverkan i understycke bänkskåp. Vid besiktningen indikerades torra fuktvärden. Vi rekommenderar att ett fuktskydd monteras i vaskskåpet för att snabbt upptäcka ett eventuellt läckage.

- Varmvattenberedaren finns installerad i vaskskåpet utan golvbrunn. Om läckage uppstår från VVB kommer detta leda till fuktskador i vaskskåpet.

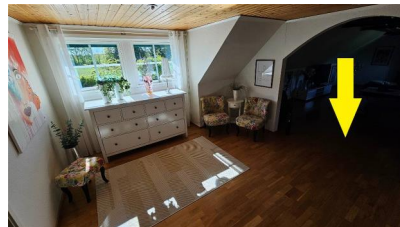
Svikt i golvet under valv mot vardagsrummet. Bedöms inte lett till några följdskador och beror troligtvis på brister i underarbetet. Om golvet i utrymmet öppnas upp bör förstärkande åtgärder utföras.

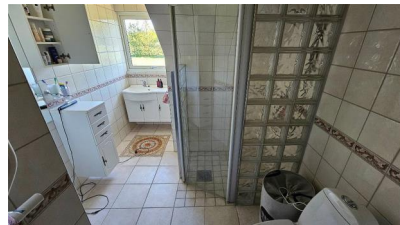
Frånluftsfläkt saknas i badrummet. Läs vidare under punkten Allmänt hela bostaden.
