# Besiktningsprotokoll

Anticimex Försäkringsbesiktning i samarbete med Fastighetsbyrån

| Fastighetsbeteckning:<br>Borggården 51 | |

| Besiktningsdatum:<br>2025-04-03 | Protokollnummer:<br>68911817 |

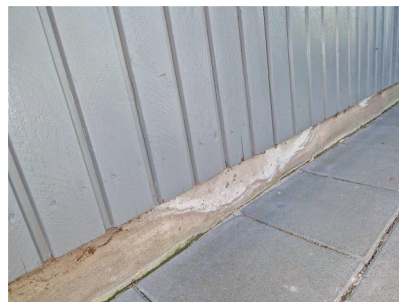
Mindre putssläpp finns i sockel.

Dessa bedöms inte ha lett till bakomliggande skador.

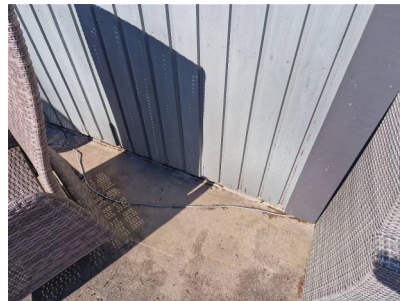
Enstaka panelbrädor har mindre rötskador på framsidan samt sydsidan. Fasadpanelen är i behov av målning/underhåll främst på sydsidan.

Fasadbeklädnad och träkonstruktioner där målningsbehov finns riskerar att få ytterligare fukt- och rötskador på grund av sämre vattenavvisande förmåga. För att öka livslängden på fasadbeklädnaden rekommenderas målning och underhåll. I samband med ommålning rekommenderas att de rötskadade panelbrädorna byts ut.

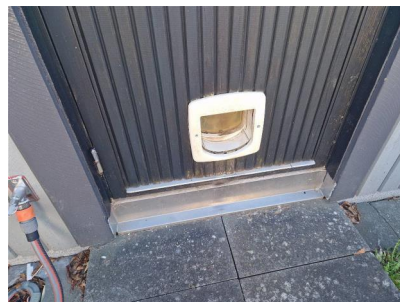
Dörr till tvättstuga är i behov av målning/underhåll.

För att öka livslängden på dörr rekommenderas målning och underhåll.

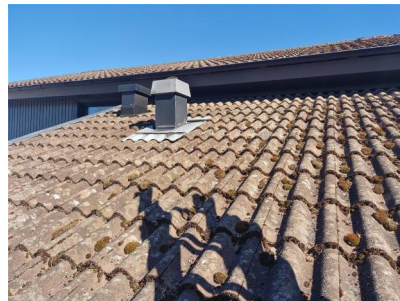
Östra sidan av sadeltaket är ej fullständigt besiktad pga hög höjd samt avsaknad av takstege.

Mosspåväxt finns på takpannor.  
Färgsläpp noterades på plåtar.  
Nocktätning finns ej.

Bristerna på taket kan leda till att taktäckningen har ett minskat motstånd mot vatteninträngning. Detta i sin tur kan leda till fuktskador på träläkt och takkonstruktionen vilket kan resultera i mikrobiella skador (angrepp av mikroorganismer).

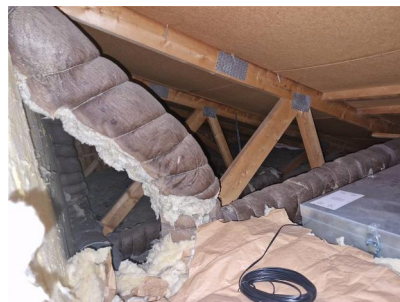
Underlagstaket består av träfiberskivor (masonit).  
Enstaka missfärgningar noterades på masonitskivor.  
Hela vindsdelen är ej besiktningsbar pga att landgång saknas.

Eftersom underlagstaket består av träfiberskivor utan yttre täckning av papp under takbeklädnaden, finns det risk vid ogynnsam väderlek att regnvatten/snö tränger in under takpannor vilket kan leda till missfärgningar och deformationer på träfiberskivorna. Med tiden kan detta även till läckage in till vindsutrymmet som följd.

Vid kontroll av vinden uppmättes fuktvärden under kritisk fuktnivå för mikrobiell tillväxt och en normal lukt upplevdes.  
Fuktkvoten i underlagstak/takbjälkar uppmättes till 8 %.

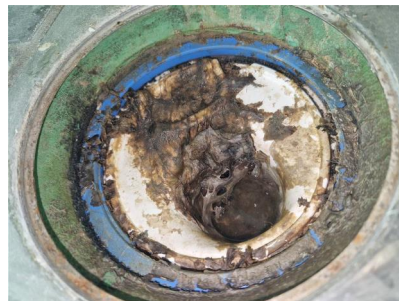
Tätskikt är felmonterat i golvbrunnen, sticker ut under klämringen.

När tätskikt är felmonterat i golvbrunnen innebär det risk för fuktskador. Vatten kan tränga ner i omkringliggande konstruktioner med fuktrelaterade skador som följd.

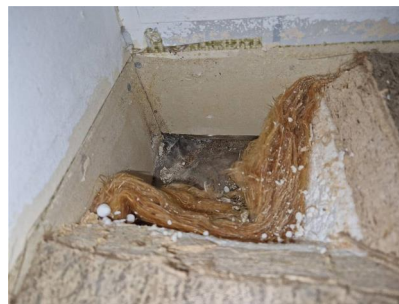
Vid kontroll av konstruktion som gjordes i Sovrum 1, uppmättes fuktvärden över kritisk nivå för mikrobiell tillväxt och normal lukt upplevdes. Yttervägssyll är tryckimpregnerad.

Grundläggningen består av en betongplatta på mark utan underliggande isolering, plastfolie, cellplastisolering, golvspånskiva, plastmatta och innergolv. Syllar ligger dikt an betongplattan. Dessa konstruktioner får ofta skador på grund av naturlig fuktvandring.

Fuktkvoten uppmättes till 21 % i yttervägssyll.

Det rekommenderas att kontakta en byggentreprenör för att bedöma omfattningen av de höga fuktvärdena samt byta ut och fuktsäkra syllar. Det är viktigt att tänka på att denna rekommendation gäller hela entréplan.

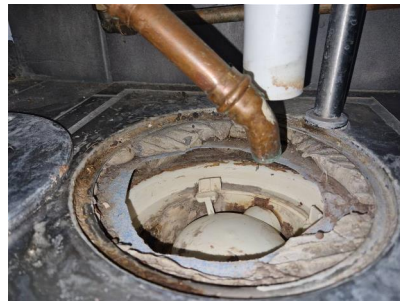
Golvbrunnen är inte utbytt vid renovering.  
Tätskikt är felmonterat i golvbrunnen, ej ansluten till golvbrunnen.  
Golvbrunnen är placerad för nära vägg.  
Rör genomföringar finns i golv samt i uppgjutna klackar.

När tätskikt är felmonterat i golvbrunnen och rör genomföringar finns i golv innebär det risk för fuktskador. Vatten kan tränga ner i omkringliggande konstruktioner med fuktrelaterade skador som följd.

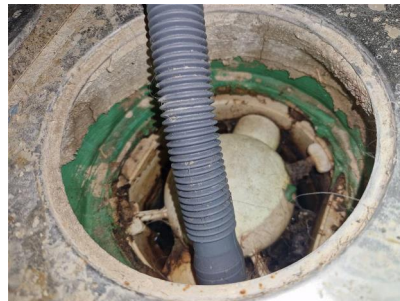
Tätskikt är felmonterat i golvbrunnen, ligger ej i nivå med golvbrunnen samt sticker ut under klämringen.  
Golvbrunnen är ej utbytt vid renovering.  
Rör genomföringar finns i golv.

När tätskikt är felmonterat i golvbrunnen och rör genomföringar finns i golv innebär det risk för fuktskador. Vatten kan tränga ner i omkringliggande konstruktioner med fuktrelaterade skador som följd.
