# Besiktningsprotokoll

Anticimex Försäkringsbesiktning i samarbete med Fastighetsbyrån

| Fastighetsbeteckning:<br>Malfors 12:2 | |
| Fastighetsadress:<br>Råleden 13 | |

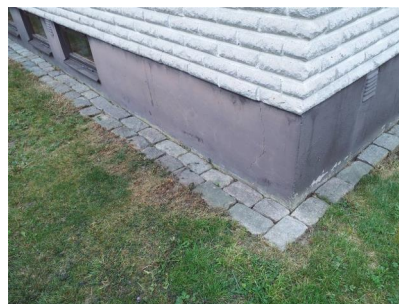
Enstaka sprickor och färgsläpp finns i sockel.

Dessa bedöms inte ha lett till bakomliggande skador.  
Marksten intill sockel lutar delvis in mot sockeln.

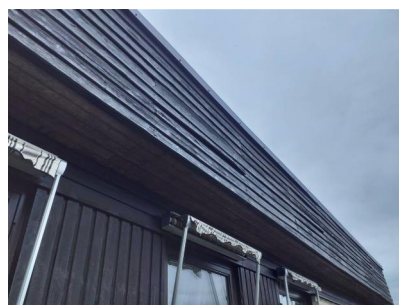
Taksarg samt fasadpanel runt fönster är i behov av målning/underhåll.

Fasadbeklädnad och träkonstruktioner där målningsbehov finns riskerar att få fukt- och rötskador på grund av sämre vattenavvisande förmåga. För att öka livslängden på fasadbeklädnaden rekommenderas målning och underhåll.

Torrspäckor förekommer samt rekommenderas byta vissa brädor.

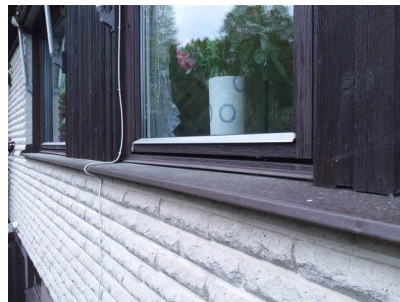
Isolerglas är äldre.

Befintliga fönster är äldre vilket betyder att tätningen mellan fönsterrutorna kan vara sämre. Detta kan leda till att missfärgning/imma kan uppstå mellan glasrutorna.

Fönster och dörrar är ställvis i behov av målning/underhåll.

Fönster och dörrar där målningsbehov finns riskerar att få fukt- och rötskador på grund av sämre vattenavvisande förmåga.

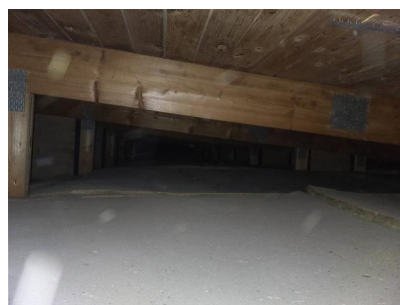
Vinden är endast besiktad från vindsluckan på grund av utrymmesskäl samt ingen landgång.

Lokalt finns mindre missfärgning/mikrobiell påväxt ovanför vindsluckan.  
Rekommenderar montera en tätningslist för att minska risken för att varmluft läcker upp.

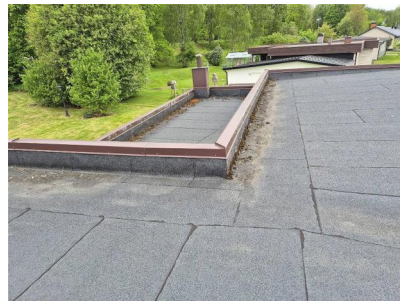
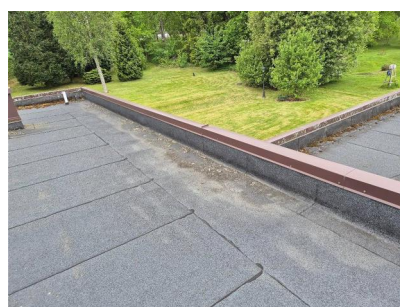
Några fläckar finns på papptak som tyder på att vatten kan bli stående.

Mossa rekommenderas att rensas bort från tak för bättre avrinning.

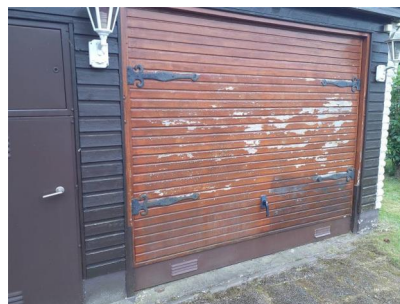
Träkonstruktioner på garage är i behov av målning/underhåll.

Där målningsbehov finns riskerar att få fukt- och rötskador på grund av sämre vattenavvisande förmåga.

För att öka livslängden på dörr rekommenderas målning och underhåll.

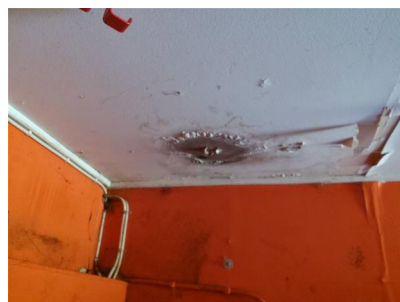
I garagetaket finns en äldre fuktfläck utan några avvikande fuktvärden. Detta är enligt uppgift åtgärdat av en takfirma. Rekommenderar dock att öppna upp gipstak och riva bort fuktskadat material.

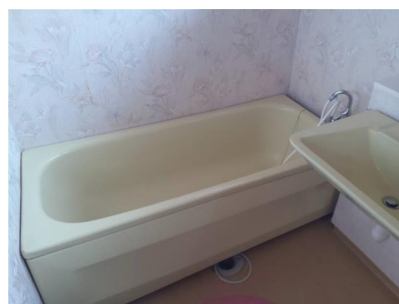
Våtutrymmet har äldre yt-/tätskikt.

Eftersom funktionen, som innebär att ytskiktet/tätskiktet ska vara vattentätt, kan vara nedsatt finns en ökad risk att vatten tränger igenom ytskiktet/tätskiktet med vattenskador i omkringliggande konstruktioner som följd.

- Fönster placerat nära bad/dusch.
- Rör genomföringar finns i vägg intill badkar, samt litet mattsläpp.
- Lös klämrings i golvbrunn.

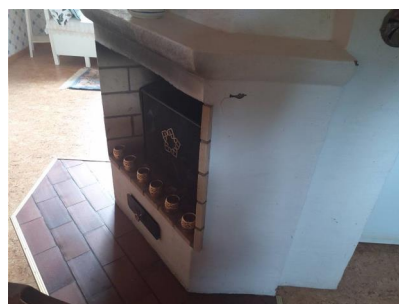
Fuktskydd saknas i diskbänksskåp och under vitvaror.

Utan fuktskydd med uppvik är det svårt att upptäcka läckage från rörledningar. Vatten kan då tränga in i omkringliggande konstruktioner och orsaka fuktskador.

Eldstad behöver besiktas innan användning.

För att upptäcka eventuella läckage, installera ett fuktskydd.

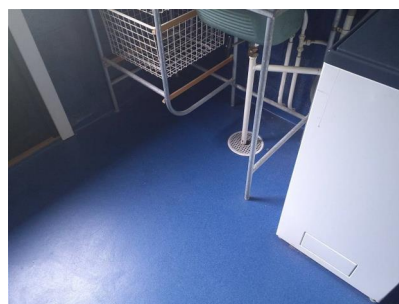
Våtutrymmet har äldre yt-/tätskikt.

Eftersom funktionen, som innebär att ytskiktet/tätskiktet ska vara vattentätt, kan vara nedsatt finns en ökad risk att vatten tränger igenom ytskiktet/tätskiktet med vattenskador i omkringliggande konstruktioner som följd.

- Bristfälligt golvfall mot brunn.
- Frånluftsventilationen är kopplat till ett torkskåp, vilket försämrar frånluften i tvättstugan.

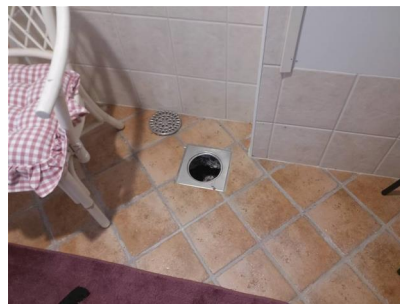
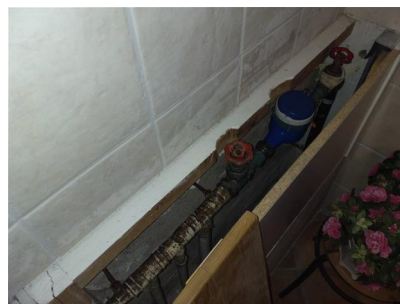
- Bastu har påreglade ytterväggar som riskerar påverkas av naturlig fukt från mark vilket kan leda till fuktrelaterade skador.

- Ena golvbrunnen i utrymmet används ej och är pluggad.

- Fukt/kondens finns runt vattenrör och vred vid inkommande vattnet. Rekommenderar kontroll och åtgärd.

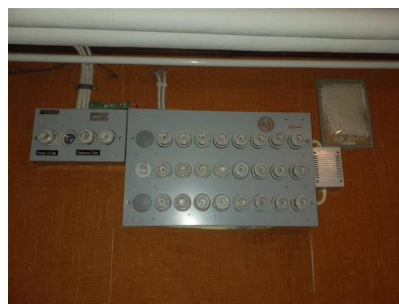
Jordfelsbrytare finns ej.

Det finns inget krav att hus byggda före år 2000 ska ha jordfelsbrytare. Jordfelsbrytaren minskar dock risken för personskador och brand orsakade av elanläggningen.

Ny gruppförteckning rekommenderas, går ej läsa av.

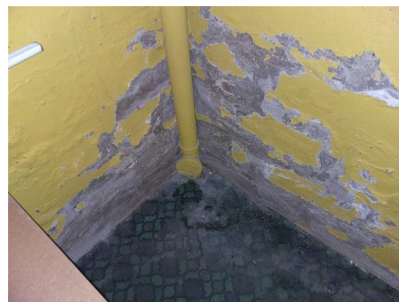
Litet läckage på rensrör till avlopp.

Fuktgenomslag finns på ytterväggar i utrymmet. På utsidan finns ett stuprör på utsidan, oklart om det har något med det att göra. Rekommenderar kontroll och eventuell åtgärd.

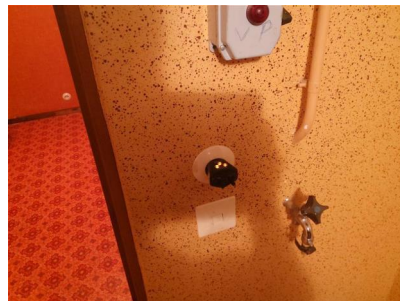
Vid stickprovskontroll av jordade eluttag noterades felkoppling.

Kontakta en elektriker för kontroll och åtgärd.
