**Fastighetsuppgifter**

Gösen 8

Fiskarevägen 2

**Besiktningsuppgifter**

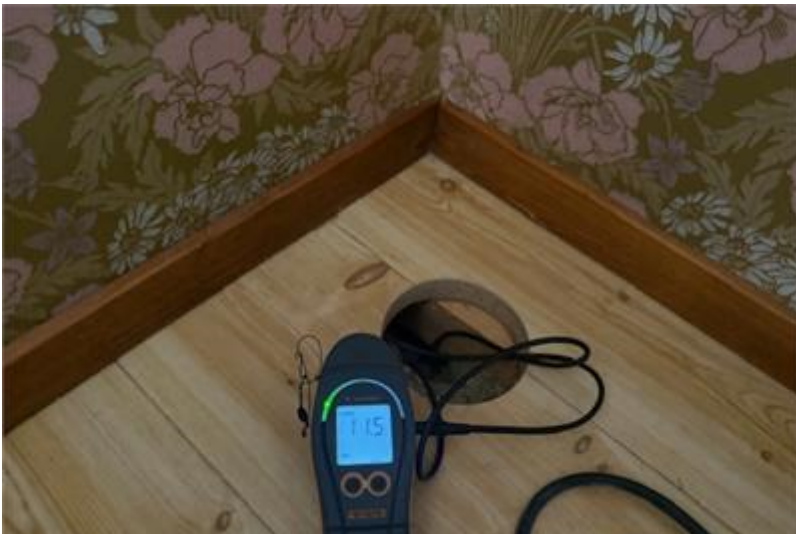
## Bilaga 1 för kontroll av valda konstruktioner

Golvkonstruktion i flertalet utrymmen.

Betongplatta, träreglar med mellanliggande isolering, spånskiva, ytskikt.

Kontroll av golvkonstruktionen utfördes i sovrum 2.

Fuktkvoten i träregel mot betongplattan uppmättes till 11%.

Det kritiska gränsvärdet för mikrobiell tillväxt brukar anges till ca 15-17% fuktkvot (FK).

Notera att stickprovsmässig undersökning är utförd samt att mätvärden normalt sett kan variera över årstiderna. För att säkert fastställa konstruktionens kondition och fuktstatus måste en mer omfattande undersökning utföras.

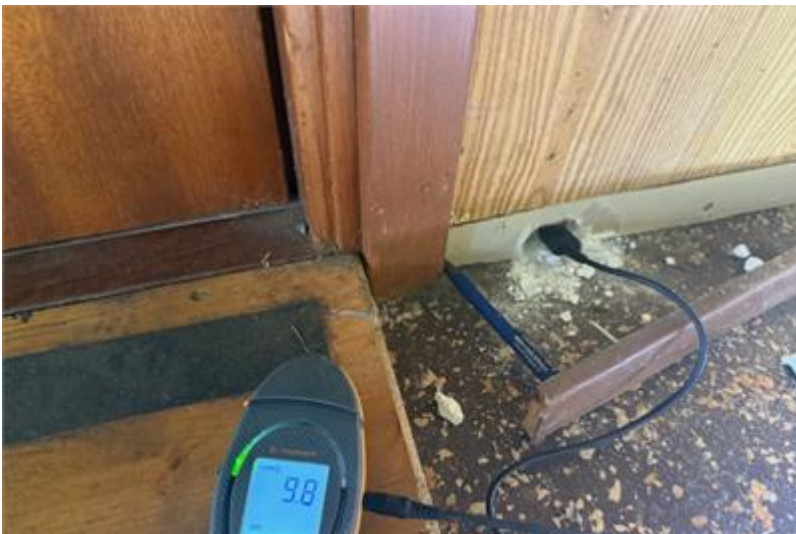
## Bilaga 2 för kontroll av valda konstruktioner

| Konstruktionsdel | Inner och ytterväggssyllar. |
| Konstruktionsuppbyggnad | Betongplatta, träregelsyllar. |

Fuktkvoten i innerväggssyllen i matkällare/förråd uppmättes till 13% och fuktkvoten i ytterväggssyll i verkstad uppmättes till 10% dock upplevdes en avvikande lukt från båda provhålen.  
Det kritiska gränsvärdet för mikrobiell tillväxt brukar anges till ca 15-17% fuktkvot (FK) eller ca 70-75% i relativ luftfuktighet (RF).

Notera att stickprovsmässig undersökning är utförd samt att mätvärden normalt sett kan variera över årstiderna. För att säkert fastställa konstruktionens kondition och fuktstatus måste en mer omfattande undersökning utföras.
