# Besiktningsprotokoll

Anticimex Överlåtelsebesiktning av småhus - nivå 1

| Tullnären 25 | |

| 2025-05-12 | 69004444 |

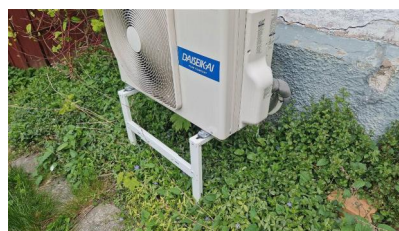
Kondensvatten från luftvärmepumpens utedel leds inte bort från husgrunden.

Detta medför ökad risk för att vatten tränger in i anslutande konstruktioner, vilket i sin tur kan leda till fuktrelaterade skador. Observera att besiktning av byggnadens värmesystem eller värmepumpen inte har ingått i uppdraget.

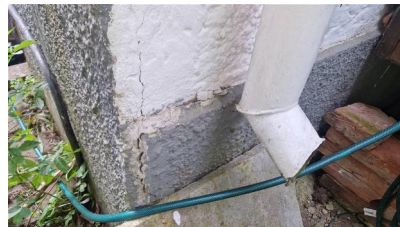
Spricka finns i sockel och nedkant fasad i hörnet mot baksidan intill källartrappa. Detta innebär en ökad risk att fukt tar sig in i väggen och orsakar fuktskador.

Sprickor och putssläpp finns på fler ställen runt huset.

Kontakt med fackman rekommenderas för kontroll och åtgärd.

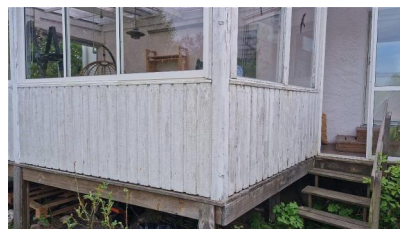
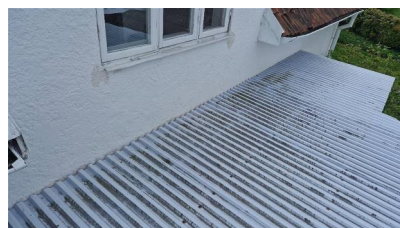
Trädetaljer på uterummet är i behov av målning/underhåll.

Plasttaket är inte tätat mot den putsade fasaden. Vatten kan därför rinna in i uterum vid regn.

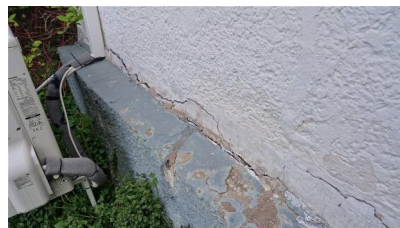
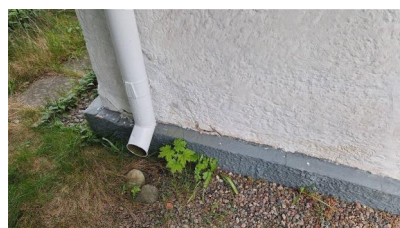
Sprickor finns mellan fasad och sockel på flera ställen runt huset.

Då den putsade fasaden har brister finns risk att vatten tränger in i bakomvarande konstruktion med fuktrelaterade skador som följd.

Jag rekommenderar kontakt med murare för kontroll och åtgärd. I samband med detta bör bakomvarande konstruktion kontrolleras.

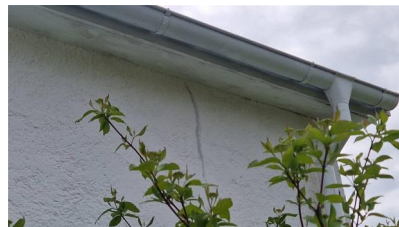
Spricka noteras också på baksidan från takfot. Bedöms ej ha lett till skador i bakomvarande konstruktion.

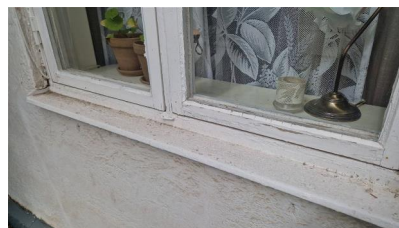
Trädetaljer runt fönster är i behov av målning/underhåll.

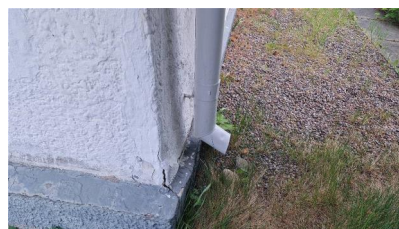
Stuprör är inte anslutet till markledning.

Stuprör som inte är anslutet till markledning kan medföra en ökad fuktbelastning på grundmur/sockel som i sin tur kan leda till fuktrelaterade skador.

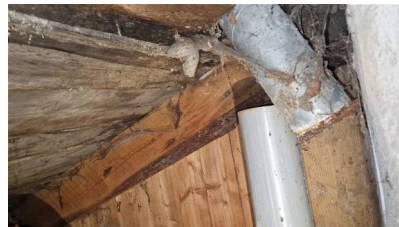
Bakom skorstenen kommer spirorör ner bredvid avluftningen. Detta innebär att fuktig luft från avloppssystemet läcker upp på vinden och riskerar att kondensera mot underlagstaket. Men också att regnvatten tränger in i spirorör och rinner ner på vinden. Troligen är tanken att spirorör ska vara kopplat ner i avloppsrör.

Jag rekommenderar kontakt med fackman/rörmokare för kontroll och åtgärd. Spirorör är inte anpassat för avluftning.

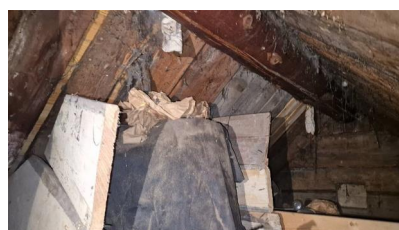
Expansionskärl finns installerad på vind.

Expansionskärl som är i bruk på vinden är olämpligt placerat då ett läckage kan leda till att vatten rinner ut i omkringliggande konstruktioner med fuktskador som följd.

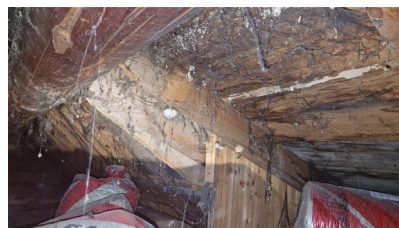
Missfärgningar/fuktrosor finns i äldre bräddtak enligt förväntan sett till husets ålder.

Vid besiktningen uppmättes inga förhöjda fuktvärden.

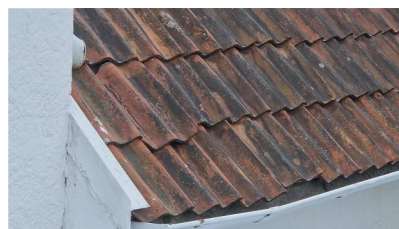
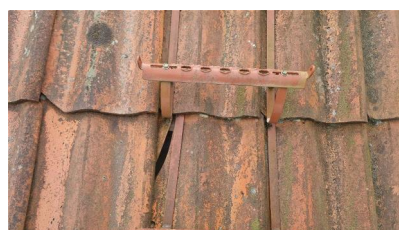
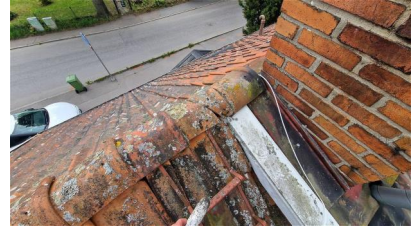
Takpannor och plåtdetaljer har enligt vår bedömning en begränsad livslängd.

Eftersom husets taktäckning är äldre har det ett minskat motstånd mot vatteninträngning. Detta i sin tur kan leda till fuktskador på träläkt och vidare ner i underliggande konstruktioner.

Till höger om frontespis nära takfoten har en takpanna glidit ner. Under takstege är flertalet takpannor trasiga samt en nockpanna.

Rekommenderas att kontakta takläggare för kontroll och eventuell omläggning av taket.

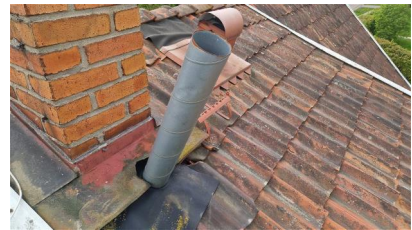
Bristfällig tätning runt detta spirorör som leds rakt ner på vinden.

Risk finns att vatten tränger genom röret ner på vinden samt genom otätheter runt detta rör.

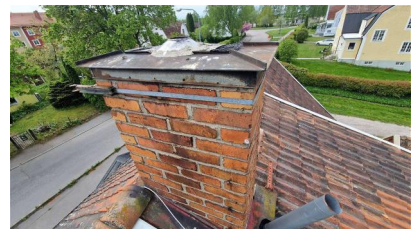
Skorstenen saknar väderskydd.

Väderskydd kan monteras för att skydda mot nederbörd som annars kan orsaka fuktskador och frostsprängning i skorstenen/ murstocken.

Vi rekommenderar att du kontaktar en fackman för att ta reda på hur och om ett väderskydd ska monteras.

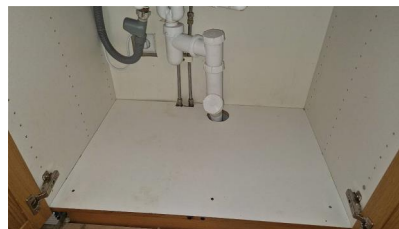
Fuktskydd saknas i diskbänksskåp.

Utan fuktskydd är det svårt att upptäcka läckage från rörledningar. Vatten kan då tränga in i omkringliggande konstruktioner och orsaka fuktskador.

Köksblandarpipen saknar begränsning och kan svängas utanför diskhon, vilket kan orsaka spill.

För att upptäcka eventuella läckage, installera ett fuktskydd.

Ett vattenlarm kan med fördel monteras i botten av skåpet för att tidigt upptäcka eventuella läckage.

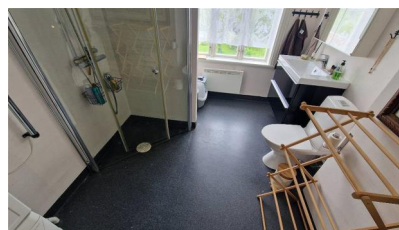
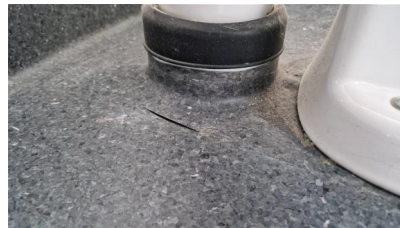
Spricka i golv mattan finns intill toalettstol, mattan har släppt/är bristfälligt limmad mot avloppsrör till toalettstol och runt avloppsrör vid tvättmaskin. Troligen har det aldrig varit limmat under mattan runt dessa genomföringar.

Ifall vatten rinner mot WC-stol finns risk att fukt tränger in där mattan är skadad och orsakar fuktskador. Rekommenderas kontakt med fackman för att säkerställa hur detta kan tätas på bästa sätt.

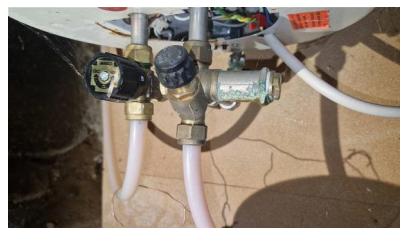
Korrosion/oxidation finns på koppling under varmvattenberedare.

Mindre droppläckage noteras. Kontakt med rörmokare rekommenderas för kontroll och åtgärd.

Golvbrunn finns inte. Däremot ett hål i betongplattan.
