# Besiktningsprotokoll

Anticimex Försäkringsbesiktning i samarbete med Fastighetsbyrån

| Fastighetsadress:<br>Sollenkrokavägen 171 | |

| Besiktningsdatum:<br>2025-05-21 | Protokollnummer:<br>69031868 |

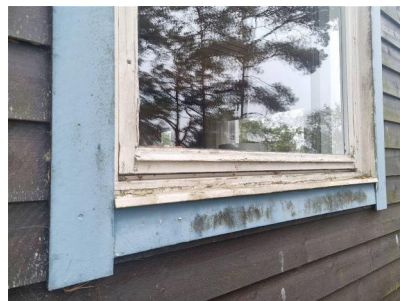
Fönster är äldre och i behov av målning/underhåll.

Fönsterbågar och fönsterkarmar där målningsbehov finns riskerar att få fukt- och rötskador på grund av sämre vattenavvisande förmåga.

För att öka livslängden på fönster rekommenderas målning och underhåll.

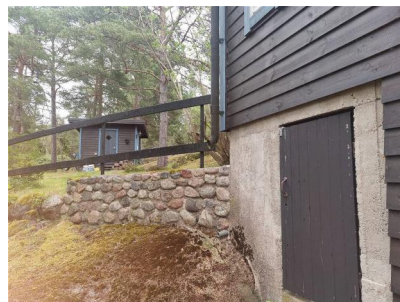
Stuprör är inte anslutet till markledning.

Stuprör som inte är anslutet till markledning kan medföra en ökad fuktbelastning på grundmur/sockel som i sin tur kan leda till fuktrelaterade skador.

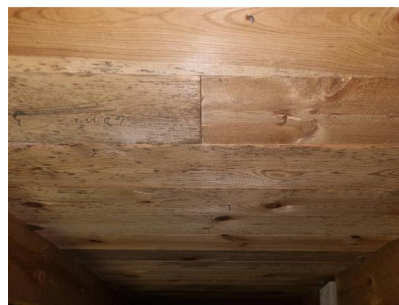
Vid kontroll av vinden har fuktvärden under kritisk fuktnivå för mikrobiell tillväxt uppmätts, dock finns mikrobiell påväxt på underlagstak.

Fuktkvoten i underlagstak/takbjälkar uppmättes till 11 %.

Den upptäckta mikrobiella påväxten på underlagstaket är ett tecken på att vinden har tillförts eller tillförs fukt inifrån bostaden. Observera att besiktning av bostadens ventilationssystem inte har ingått i uppdraget.

För att komma tillrätta med detta kan fukttillförseln inifrån bostaden behöva minskas. Det kan göras genom att ventilationen i bostaden förbättras samt att eventuella otätheter i vindsbjälklaget (tak-/väggvinklar, taklucka med mera) tätas. Läs Anticimex faktablad om ouppvärmda vindsutrymmen för tips och råd.

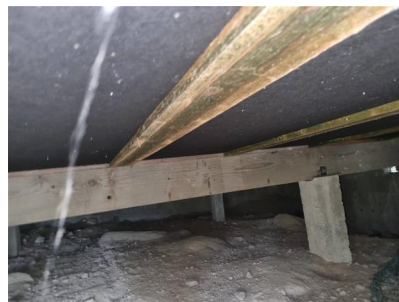
Träskyddsbehandlat virke finns i krypgrunderna.

Vissa typer av träskyddsbehandlat virke riskerar om det utsätts för fukt avge en kemisk lukt, lukten kan även spridas till boendemiljön.

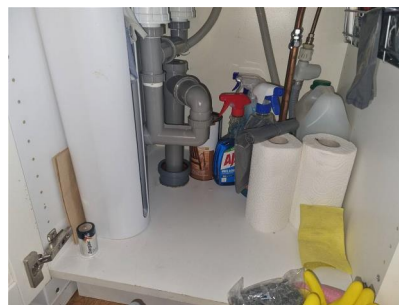
Fuktskydd saknas i diskbänksskåp samt under kyl/frys.

Utan fuktskydd är det svårt att upptäcka läckage från rörledningar. Vatten kan då tränga in i omkringliggande konstruktioner och orsaka fuktskador.

För att upptäcka eventuella läckage, installera ett fuktskydd.

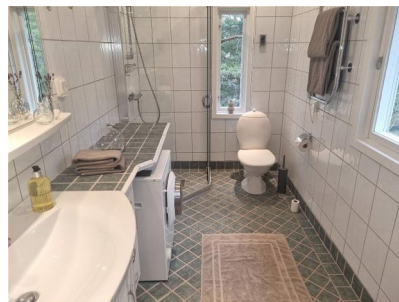
Våtutrymmet har äldre yt-/tätskikt.

Eftersom funktionen, som innebär att ytskiktet/tätskiktet ska vara vattentätt, kan vara nedsatt finns en ökad risk att vatten tränger igenom ytskiktet/tätskiktet med vattenskador i omkringliggande konstruktioner som följd.
