# Besiktningsprotokoll

Anticimex Försäkringsbesiktning i samarbete med Fastighetsbyrån

| Fastighetsadress:<br>Lyckhem 1 | |

| Besiktningsdatum:<br>2025-05-19 | Protokollnummer:<br>68992140 |

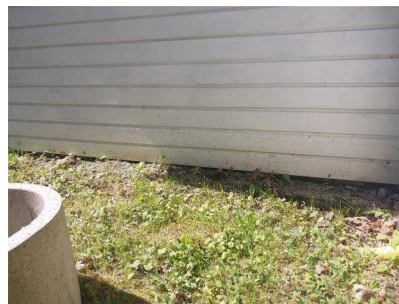
- Avståndet mellan fasadbeklädnaden och marken lokalt är inte tillräckligt.

Eftersom fasadbeklädnaden avslutas för nära mark finns risk för att fukt från marken sugas upp i fasadpanelens nederkant. Detta kan orsaka fuktrelaterade skador i fasadbeklädnaden och bakomliggande konstruktioner.

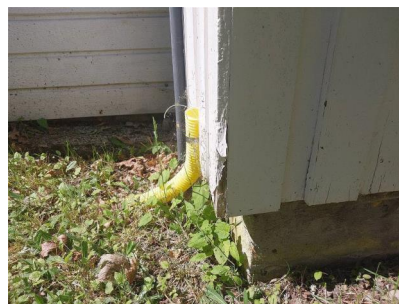
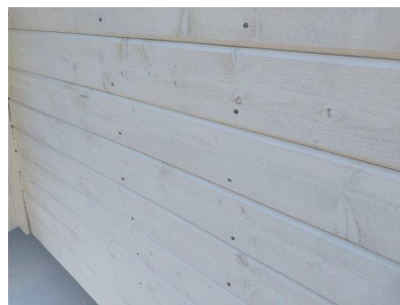
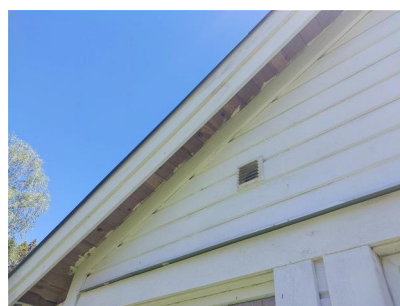
- Fasadpanelen är i behov av målning/underhåll lokalt.
- Takutspång behov av underhåll lokalt.

Fasadbeklädnad och träkonstruktioner där målningsbehov finns riskerar att få fukt- och rötskador på grund av sämre vattenavvisande förmåga. För att öka livslängden på fasadbeklädnaden rekommenderas målning och underhåll.

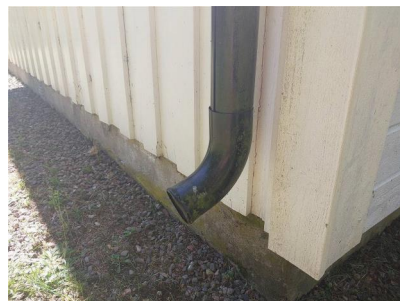
- Stuprör avslutas nära husliv.

Stuprör som avslutas intill husliv (ovan mark) kan medföra en ökad fuktbelastning på grundmur/sockel med fuktrelaterade skador som följd.

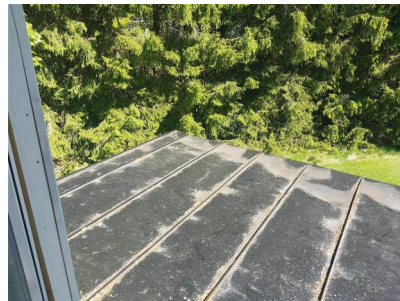
- Balkongräcke saknas.

Balkongräcke är ett krav för att säkerställa fallskydd och förebygga olyckor.

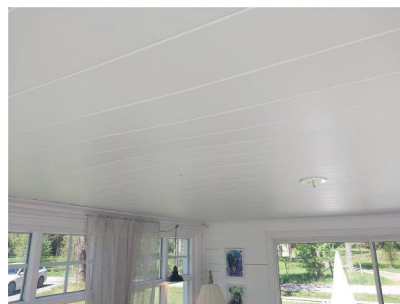
- Innertaket hänger, Det är för man haft för stort avstånd mellan infästnings punkterna på innertaket.

Detta bedöms som en mindre brist.

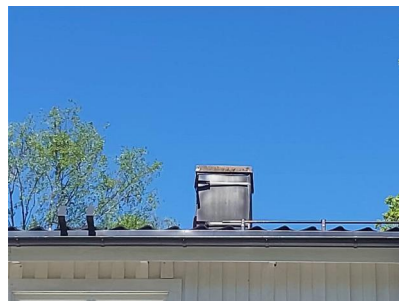
- Skorstenen saknar väderskydd.

Väderskydd kan monteras för att skydda mot nederbörd som annars kan orsaka fuktskador och frostsprängning i skorstenen/ murstocken.

Vi rekommenderar att du kontakter en fackman för att ta reda på hur och om ett väderskydd ska monteras.

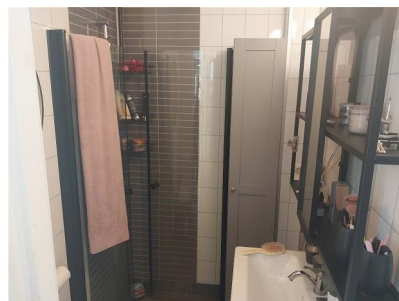
- Kakel/klinker på golv och fibo våtrumsskivor på väggar.
- Normala fuktvärden indikerades mot klinker/kakel.

En viss fukt tränger alltid in bakom kakel/klinker via fogarna, detta är helt normalt och innebär inte att tätskiktet/ våtrumsisoleringen under kaklet/klinkern är bristfälligt eller ur funktion.

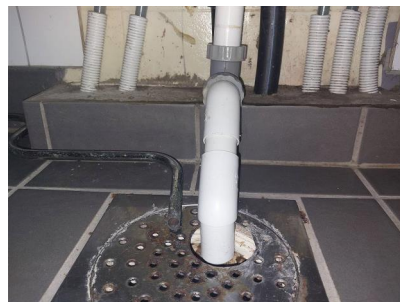
- Rör genomföring finns i golv i uppgjuten klack.

Rör genomföringar i golv medför en ökad risk för att vatten tränger ner i omkringliggande konstruktioner och orsakar fuktskador.

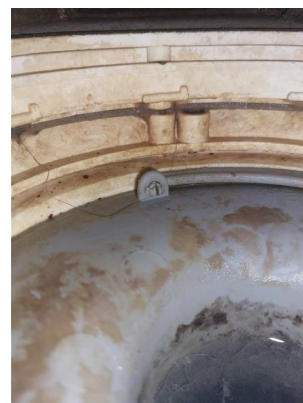
- Tätskikt är felmonterat i golvbrunnen.

När tätskikt är felmonterat i golvbrunnen innebär det risk för fuktskador. Vatten kan tränga ner i omkringliggande konstruktioner med fuktrelaterade skador som följd.

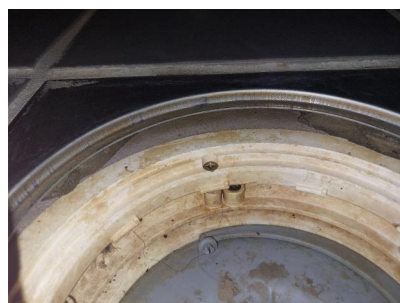
- Plastmatta finns under klinkerplattorna.

Eftersom ytskiktet i utrymmet består av klinker som lagts direkt på befintlig plastmatta kan vidhäftningen mellan klinker och plastmatta vara svår att uppnå. Risk finns att klinkerplattorna släpper från underlaget.

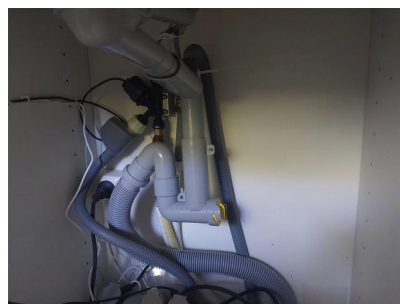
- Upphängningsbygel saknas på avloppsslang från diskmaskinen.

När upphängningsbygel saknas ökar risken för brott på slangen med läckage som möjlig följd.

För att hindra brott på avloppsslang rekommenderas komplettering av upphängningsbygel.

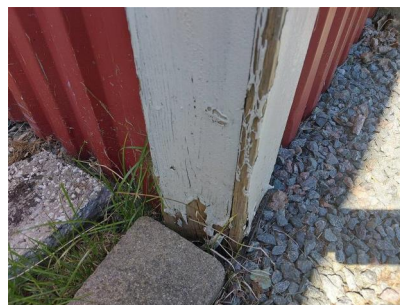
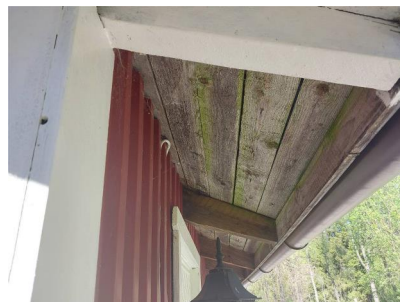
- Enstaka panelbrädor har mindre rötskador.

Fasadbeklädnad och träkonstruktioner där målningsbehov finns riskerar att få fukt- och rötskador på grund av sämre vattenavvisande förmåga. För att öka livslängden på fasadbeklädnaden rekommenderas målning och underhåll. I samband med ommålning rekommenderas att de rötskadade panelbrädorna byts ut.

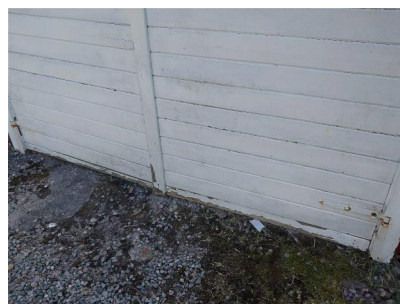
- Garageport har färgsläpp och torrsprickor.

Dörrar där målningsbehov finns riskerar att få fukt- och rötskador på grund av sämre vattenavvisande förmåga.

För att öka livslängden på dörr rekommenderas målning och underhåll.

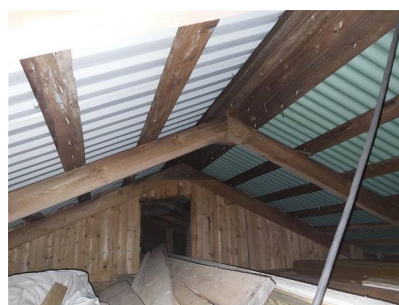
- Underlagstak/kondensskydd saknas.

Kondensvatten kan droppa ned och absorberas i isoleringens översta skikt och torkar då oftast utan att det leder till någon skada. Eftersom ett kondensskydd även leder bort vatten från smärre läckage, vid spikhål, skarvar och dylikt, ställs större krav på yttertaket täthet om kondensskydd saknas. När kondensskydd saknas finns en ökad risk för fuktskador i de omkringliggande konstruktionerna.

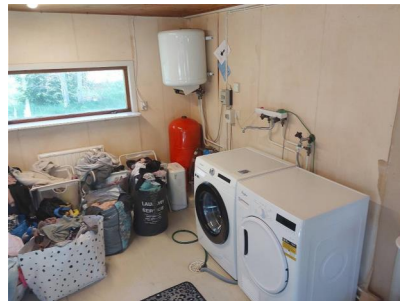
- Utrymmet är i behov av renovering.

Utrymmet är äldre och har passerat tiden för sin tekniska livslängd.

Renovering av utrymmet rekommenderas. Kontakta en behörig våtrumsentreprenör för en renovering. I samband med renoveringen bör omkringliggande konstruktioner kontrolleras för att upptäcka eventuella följdskador.
