# Besiktningsprotokoll

## Anticimex Överlåtelsebesiktning av småhus - nivå 2

| Fastighetsadress:<br>Gallåsen Hulta 3 | |

| Besiktningsdatum:<br>2025-05-20 | Protokollnummer:<br>69011633 |

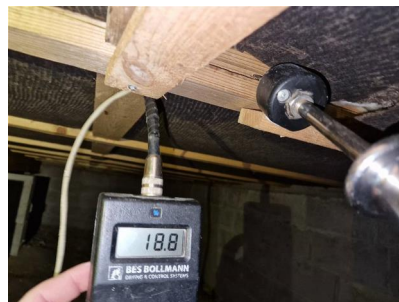
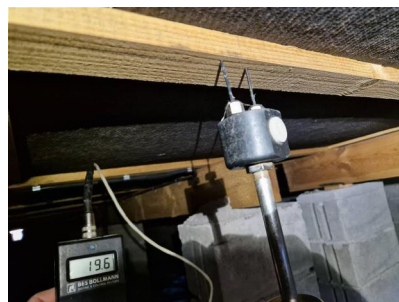
Vid kontroll av konstruktion uppmättes fuktvärden över kritisk fuktnivå. I krypgrunden noterades även att mindre organiskt material finns på markytan samt att ålderbeständig plast saknas.

Uteluftsventilerade krypgrunder med bjälklag av organiskt material har ofta fuktskador på grund av naturlig fuktpåverkan. Detta kan resultera i mikrobiella skador. Risk för mikrobiell tillväxt föreligger om den relativa fuktigheten i den omgivande luften är över 75 % vilket i furuvirke motsvarar en fuktkvot på 17 %.

Fuktkvoten uppmättes till mellan 18,8%-19,6% i bärreglar.

De uppmätta fuktkvotsvärdena i bjälklagets undersida indikerar att grunden delar av året är så fuktig att mikroorganismer utvecklas. För att undvika detta så måste grundens klimat bli torrare, detta kan exempelvis göras genom installation av en s.k adsorptionsavfuktare vars uppgift är att hålla luftfuktigheten på en så låg nivå att en tillväxt av mikroorganismer ej är möjlig. Samt att förhindra att avvikande lukt från krypgrunden tar sig upp till boendemiljö.

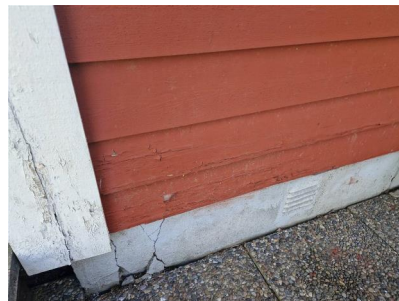
Enstaka panelbrädor har mindre rötskador. Noterade rötskador finns på gaveln vid entrén på baksidan.

Vidare förekommer mindre målning/underhållsbehov av fasaden.

Fasadbeklädnad och träkonstruktioner där målningsbehov finns riskerar att få fukt- och rötskador på grund av sämre vattenavvisande förmåga. För att öka livslängden på fasadbeklädnaden rekommenderas målning och underhåll. I samband med ommålning rekommenderas att de rötskadade panelbrädorna byts ut.

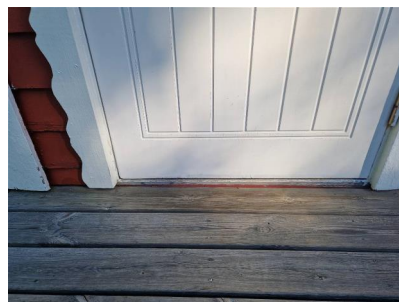
Tröskelbleck saknas under dörr.

Avsaknad av tröskelbleck medför att det finns risk för att vatten kan rinna in och orsaka fuktskador på tröskel och/eller i kringliggande vägg och bjälklag.

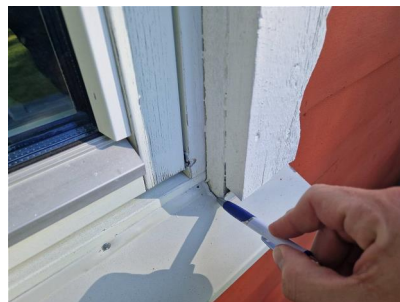
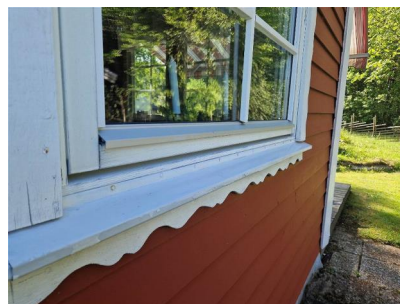
Delar av isolerglasen bedöms vara äldre.

Befintliga fönster är äldre vilket betyder att tätningen mellan fönsterrutorna kan vara sämre. Detta kan leda till att missfärgning/imma kan uppstå mellan glasrutorna.

Lokalt är fönsterbleck otäta vid infästningar.

Eftersom fönsterblecken är otäta finns risk att vatten rinner in i väggen vilket i sin tur kan leda till fuktskador i väggkonstruktionen.

Vidare noterades ett begynnande underhåll av fönster. Det rekommenderas att underhåll utförs regelbundet för att säkerställa materialets livslängd.

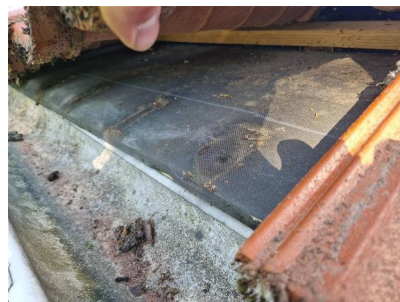
Takfotsplåt finns ej monterad.

När pannorna ligger dikt an underlagspappen riskerar rörelser i pannorna, t.ex vid kraftig vind, att nöta hål på underlagspappen. Utifall vatten tränger in under takpannorna riskerar detta att tränga in i underliggande konstruktioner med fuktskador i takfotens yttersta del som möjlig följd.

Vidare noterades att nocktätning inte finns monterad.

Då nocktätning saknas, kan vid extrema väderlekar vatten tränga in under nockpannor med fuktrelaterade skador på underliggande konstruktioner som möjlig följd.

På takpannorna finns även mindre mosspåväxt.

Det rekommenderas att mossan tas bort för att säkerställa pannornas livslängd.

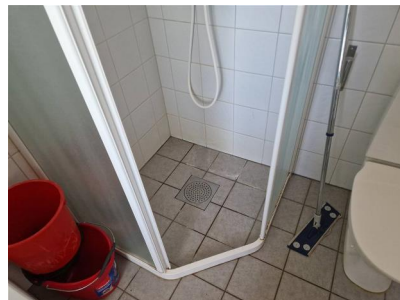
Golvlutning i duschzon har lokala lågpunkter.

Brister i golvets och/eller tätskiktets lutning medför risk för att vatten tränger in i omkringliggande konstruktioner/utrymmen vilket i sin tur orsakar fuktrelaterade skador. Det medför också ökad risk för att vatten blir stående i golvets lågpunkter, vilket kan orsaka missfärgningar på klinker/fogar samt att "unken" lukt uppstår.

Rör genomföring finns i golv samt att tröskel med uppvik saknas.

Rör genomföringar i golv samt avsaknaden av en tröskel medför en ökad risk för att vatten tränger ner i omkringliggande konstruktioner och orsakar fuktskador. Vid uppbyggnaden av utrymmet var det tillåtet med genomföringar i golv och utförandet anses därför vara fackmässigt utfört. I dagens branschregler är detta inte längre tillåtet.

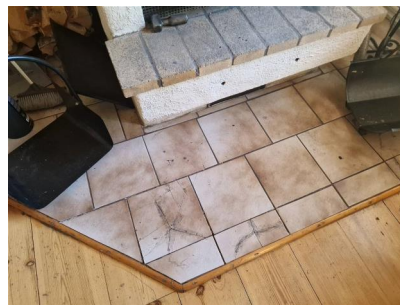
Jordade och ojordade eluttag finns i samma rum.

När man blandar jordade och ojordade eluttag i samma rum finns det en ökad risk för personskador.

Trasiga plattor vid eldstaden.

Detta ses som en estetisk anmärkning.

Kontakta en elektriker för kontroll och åtgärd.

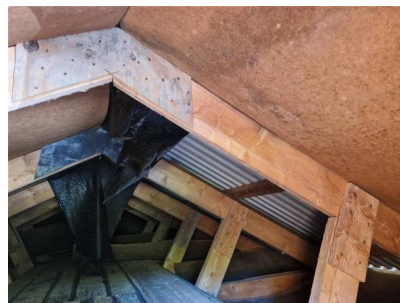
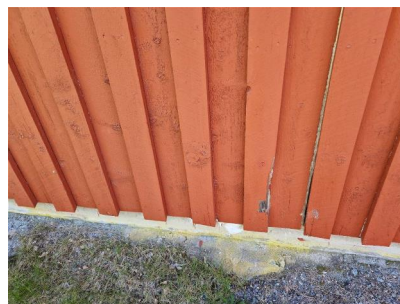
Yttertaket är äldre där man på vinden kan notera att innertakskivor av masonit släppt.

På garages innertak noterades mindre fuktfläckar, vid fuktindikering noterades inga avvikelser.

I övrigt noterades ett allmänt underhåll av träkonstruktioner, i samband med detta bör fasadpanelen ses över och bytas vid behov.

Det rekommender att man kontakter en byggtreprenör för att bedöma orsak/omfattning och lämplig åtgärd.

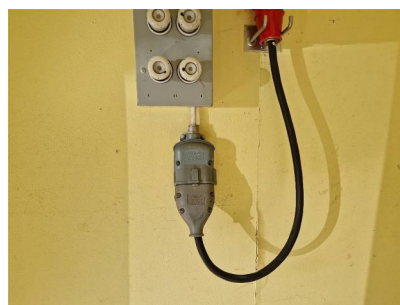
3-fasuttag i metall finns.

Kontakta en elektriker för kontroll och åtgärd.

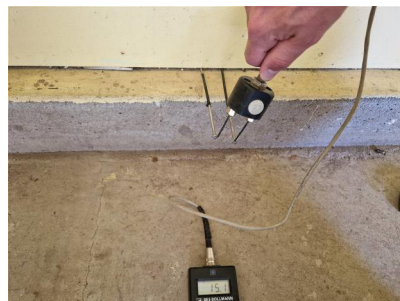
Grundläggningen består av en betongplatta på mark utan underliggande isolering. Väggsyllar riskerar att drabbas av fuktskador på grund av naturlig fuktpåverkan om fuktskyddet är bristfälligt utfört alternativt saknas. Fuktvandring kan ske från marken genom betongen till organiskt material genom så kallad kapillärsugning och diffusion, vilket kan leda till skador med lukt av mikrobiell karaktär.

Vid kontroll av väggsyllar uppmättes fuktvärden under kritisk fuktnivå för mikrobiell tillväxt och normal lukt upplevdes.

Fuktkvoten uppmättes till 15,1% i ytterväggs syll monterad på en förhöjda sockel.
