**Fastighetsuppgifter**

Biholmen 1

Våruddsringen 63

| Uppdragsnummer | A32928 |

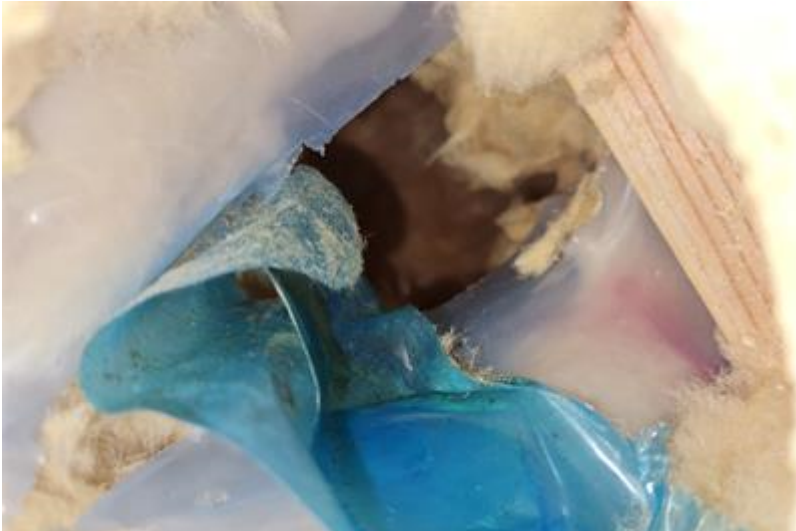
| Byggnadsdel | Utreglade väggar i allrum och kontor |

Det förekommer utreglade väggar innanför motfyllda ytterväggar, vilket betecknas som en riskkonstruktion med avseende på fukt- och mikrobiella skador. Förhöjd fuktindikation har noterats och skadornas orsak och omfattning bör fastställas och åtgärdas. Se även Pos. 7 samt bilaga.

| Konstruktionsuppbyggnad | gips/reglar/isolering/plast/isolering/lättbetong |

Vid mätningar i befintliga hål uppmättes värden till ca 72-84 % (RF). Även avvikande lukt kunde noteras. Det kritiska gränsvärdet för mikrobiell tillväxt brukar anges till ca 70-75% relativ fuktighet (RF).

Notera att stickprovsmässig undersökning är utförd samt att mätvärden normalt sett kan variera över årstiderna. För att säkert fastställa konstruktionens kondition och fuktstatus måste en mer omfattande undersökning utföras.

Vidare utredning samt åtgärd rekommenderas.
