# Besiktningsprotokoll

Anticimex Försäkringsbesiktning i samarbete med Fastighetsbyrån

| Fastighetsadress:<br>Bofinkvägen 18 | |

| Besiktningsdatum:<br>2025-05-20 | Protokollnummer:<br>69019173 |

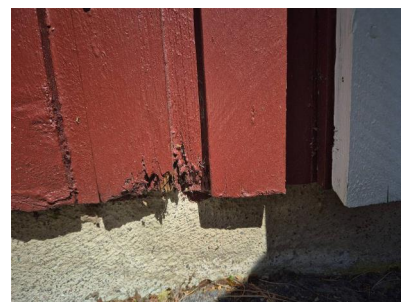
- Fasaden är i behov av målning/underhåll, mindre rötskador förekommer, gäller även knutbrädor.
- Midjeplåt noteras med färgsläpp.

Färgsläpp på plåtdetaljer innebär en ökad risk för rostskador.

Målning/underhåll av fasad och knutbrädor rekommenderas, i samband med detta bör rötskadade delar bytas ut.

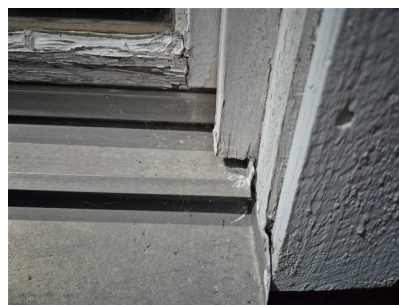
-Otätheter förekommer vid vissa fönsterbleck.

-Fönster är i behov av målning/underhåll.

Otätheter vid fönsterbleck innebär en ökad risk att vatten tar sig in i väggkonstruktionen med fuktrelaterade skador som följd.

Målning/underhåll av fönster rekommenderas.

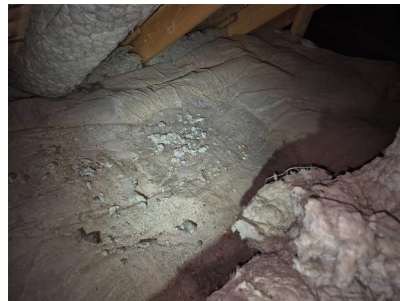
-Fuktfläckar noteras på vindsisoleringens papp under takgenomföring för ventilation.

Fuktkvoten i takbjälkar uppmättes till 8%Fk. Det finns risk för mikrobiell tillväxt om den relativa fuktigheten (RF) i den omgivande luften är över 75 %. I furuvirke motsvarar det en fuktkvot (FK) på 17 %.

En fördjupad undersökning rekommenderas för att bedöma orsak och omfattning av fuktfläckarna på vindsisoleringens papp.

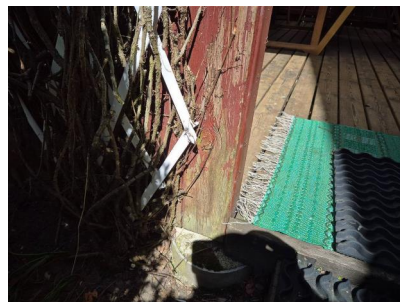
-Altanens och farstukvistens räcken och träkonstruktioner är i behov av målning/underhåll, rötskador förekommer.

-Färgsläpp noteras på farstukvistens vindskiveplåtar.

Färgsläpp på plåtdetaljer innebär en ökad risk för rostskador.

Målning/underhåll rekommenderas, i samband med detta bör rötskadade delar bytas ut.

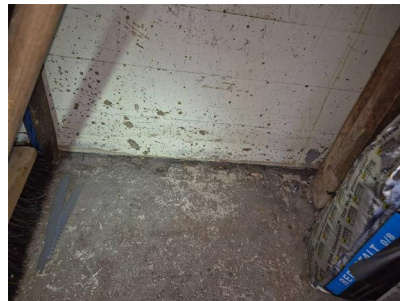
-Vissa av garagets innerväggar är i direktkontakt med garagets betongplatta.  
Fuktkvoten i dessa uppmättes till 14%Fk. Det finns risk för mikrobiell tillväxt om den relativa fuktigheten (RF) i den omgivande luften är över 75 %. I furuvirke motsvarar det en fuktkvot (FK) på 17 %.

Träkonstruktioner/väggar i direktkontakt med betongplattan riskerar att drabbas av fuktskador via naturlig fuktvandring.

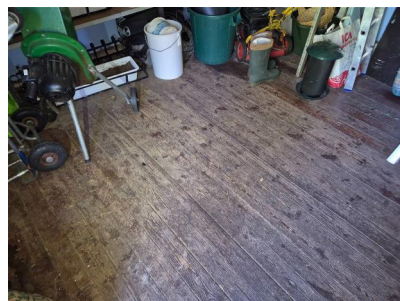
-Förhöjda fuktvärden uppmättes i förrådsdelens trägolv, avvikande lukt upplevs i utrymmet.  
Fuktkvoten uppmättes till 20%Fk. Det finns risk för mikrobiell tillväxt om den relativa fuktigheten (RF) i den omgivande luften är över 75 %. I furuvirke motsvarar det en fuktkvot (FK) på 17 %.

En fördjupad undersökning rekommenderas för att bedöma orsak och omfattning.

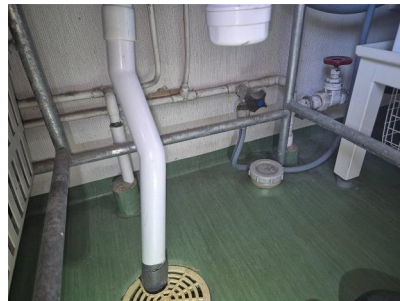
- Våtutrymmet har äldre yt-/tätskikt.
- Rörgenomföringar finns i golv.
- Golvbrunnens klämring är lös.

Fuktindikering i utrymmet gav inga förhöjda fuktindikationer.

Då utrymmet är äldre och har passerat tiden för sin tekniska livslängd rekommenderas en renovering av utrymmet. Kontakta en behörig våtrumsentreprenör för en renovering enligt gällande branschregler. I samband med renoveringen bör omkringliggande konstruktioner kontrolleras för att upptäcka eventuella följdskador.

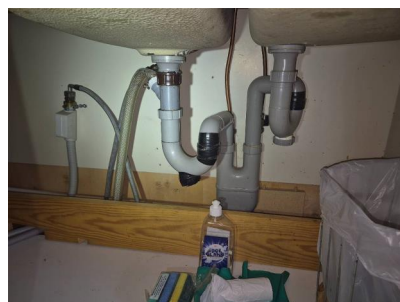
- Fuktskydd saknas i diskbänksskåp.
- Fuktskydd saknas under kyl/frys.
- Diskmaskinens avloppsslang saknar upphängningsbygel.

Ovanstående noteringar kan innebära en ökad risk för fuktrelaterade skador i omkringliggande konstruktioner.

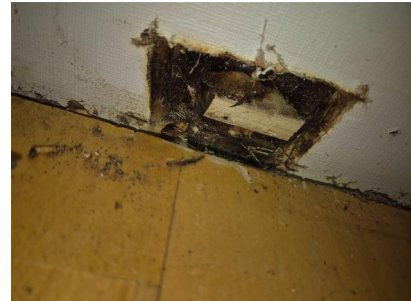
-Vid kontroll med fuktmätning av ytterväggsyll uppmättes fuktkvoten till 10%Fk. Det finns risk för mikrobiell tillväxt om den relativa fuktigheten (RF) i den omgivande luften är över 75 %. I furuvirke motsvarar det en fuktkvot (FK) på 17 %.

Se vidare under Entréplan/Allmänt/Flytande golvkonstruktion.

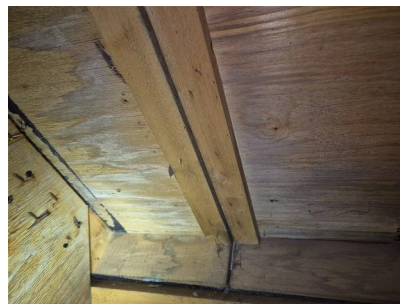
- Mindre mängd mikrobiell påväxt noteras på kattvindarnas underlagstak.
- Otäta luckor.

Fuktkvoten uppmättes till 8%Fk i takbjälkar. Det finns risk för mikrobiell tillväxt om den relativa fuktigheten (RF) i den omgivande luften är över 75 %. I furuvirke motsvarar det en fuktkvot (FK) på 17 %.

Den upptäckta mikrobiella påväxten på underlagstaket är ett tecken på att vinden har tillförts eller tillförs fukt inifrån bostaden. Observera att besiktning av bostadens ventilationssystem inte har ingått i uppdraget.

För att komma tillrätta med detta kan fukttillförseln inifrån bostaden behöva minskas. Det kan göras genom att ventilationen i bostaden förbättras samt att eventuella otätheter i vindsbjälklaget (tak-/väggvinklar, taklucka med mera) tätas. Läs Anticimex faktablad om oppvärmda vindsutrymmen för tips och råd.
