# Besiktningsprotokoll

Anticimex Försäkringsbesiktning i samarbete med Fastighetsbyrån

| Fastighetsadress:<br>Erstaviksvägen 70 | |

| Besiktningsdatum:<br>2025-05-20 | Protokollnummer:<br>69005301 |

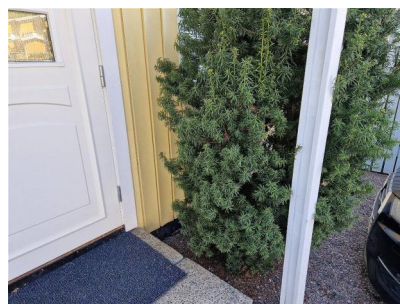
Växter finns i anslutning till grundmur.

När det finns rabatter och växter nära grundmuren finns risk att fukt stannar kvar i väggarna. Detta kan i sin tur orsaka invändiga fuktskador. Växternas rötter kan också skada grundmuren och sätta dräneringsledningen ur funktion.

Området närmast huset rekommenderas att vara fritt från växtlighet.

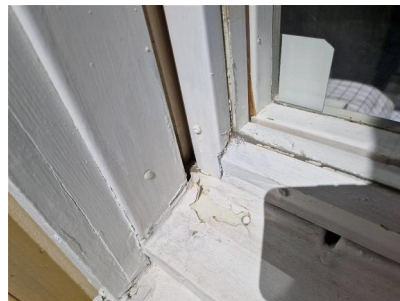
Fönsterbleck är otäta vid infästningar.

Eftersom fönsterblecken är otäta finns risk att vatten rinner in i väggen vilket i sin tur kan leda till fuktskador i väggkonstruktionen.

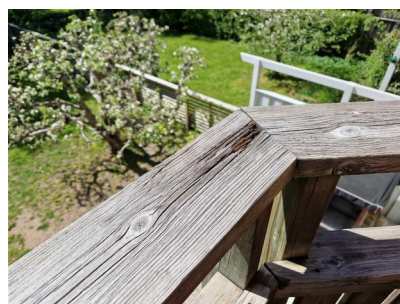
Balkongräcke har mindre rötskador.

Mindre rötskador finns i balkongräcke.
