# Besiktningsprotokoll

Anticimex Försäkringsbesiktning i samarbete med Fastighetsbyrån

| Fastighetsbeteckning:<br>Kålroten 36 | |

| Besiktningsdatum:<br>2025-05-19 | Protokollnummer:<br>69003736 |

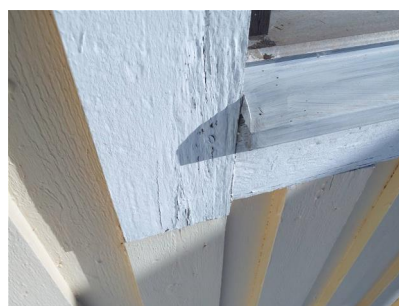
Fasadbeklädnaden har mindre rötskador.

Mindre rötskador finns i fasadpanelen. Dessa bedöms dock inte ha lett till bakomliggande skador.

För att undvika följdskador kan rötskadad träpanel bytas ut.

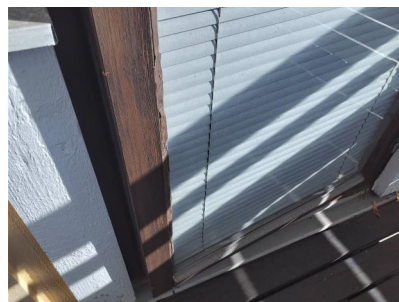
Dörr är i behov av målning/underhåll.

Dörrar där målningsbehov finns riskerar att få fukt- och rötskador på grund av sämre vattenavvisande förmåga.

För att öka livslängden på dörr rekommenderas målning och underhåll.

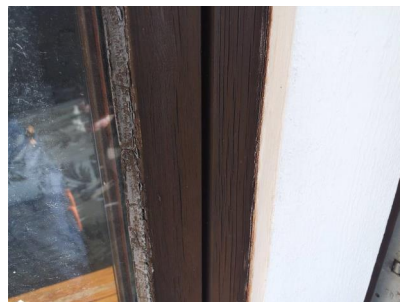
Fönster är i behov av målning/underhåll.

Fönsterbågar och fönsterkarmar där målningsbehov finns riskerar att få fukt- och rötskador på grund av sämre vattenavvisande förmåga.

För att öka livslängden på fönster rekommenderas målning och underhåll.
