# Besiktningsprotokoll

Anticimex Försäkringsbesiktning i samarbete med Fastighetsbyrån

| Fastighetsadress:<br>Fyrudden 5 | |

| Besiktningsdatum:<br>2025-05-20 | Protokollnummer:<br>69022089 |

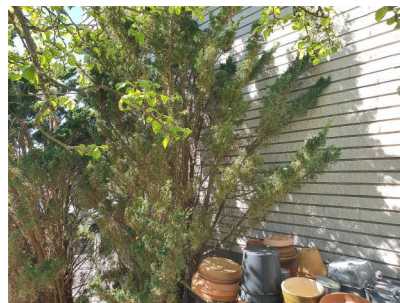
Delar av marken lutar mot huset.

Detta innebär en ökad fuktbelastning mot grunden vilket i sin tur kan orsaka fuktskador i huset.

Växter finns i anslutning till grundmur/fasad.

När det finns rabatter och växter nära grundmuren finns risk att fukt stannar kvar i väggarna. Detta kan i sin tur orsaka invändiga fuktskador. Växternas rötter kan också skada grundmuren och sätta dräneringsledningen ur funktion.

Området närmast huset rekommenderas att vara fritt från växtlighet.

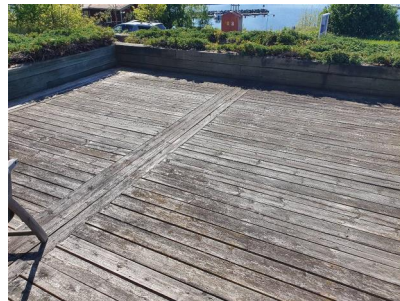
Trall är i behov av underhåll , byte eventuellt.

Trall där underhållsbehov finns riskerar att få fukt- och rötskador på grund av sämre vattenavvisande förmåga.

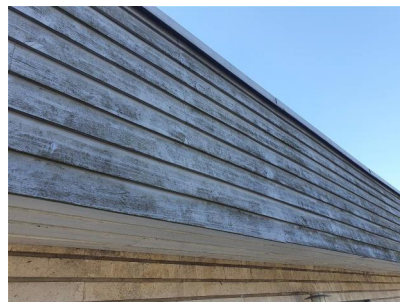
Taksargen är i behov av målning/underhåll.

Taksarg och träkonstruktioner där målningsbehov finns riskerar att få fukt- och rötskador på grund av sämre vattenavvisande förmåga. För att öka livslängden på fasadbeklädnaden rekommenderas målning och underhåll.

Rötskada noteras i hörn i anslutning till inbyggt stuprör.  
Kontakt med en snickare rekommenderas för åtgärd.

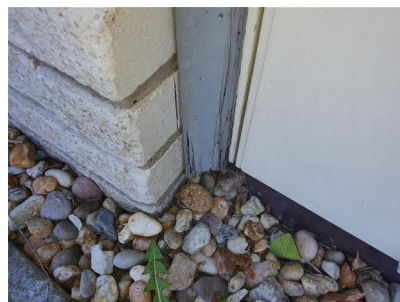
Entredörrar är i behov av målning/underhåll.

Dörrar där målningsbehov finns riskerar att få fukt- och rötskador på grund av sämre vattenavvisande förmåga.

Smyglist i anslutning är fuktpåverkat.

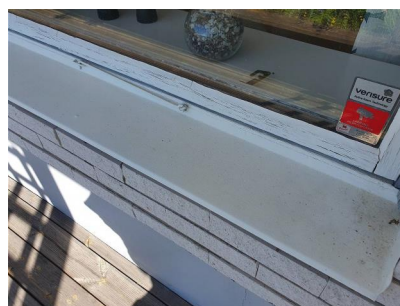
Isolerglas är äldre.

Befintliga fönster är äldre vilket betyder att tätningen mellan fönsterrutorna kan vara sämre. Detta kan leda till att missfärgning/imma kan uppstå mellan glasrutorna.

Utvändiga fönstersmygar av trä noteras fuktpåverkade. Rekommenderar att dessa ersätts till plåt.

Vissa fönster är i behov av målning/underhåll.

Fönsterbågar och fönsterkarmar där målningsbehov finns riskerar att få fukt- och rötskador på grund av sämre vattenavvisande förmåga.

För att öka livslängden på fönster rekommenderas målning och underhåll.

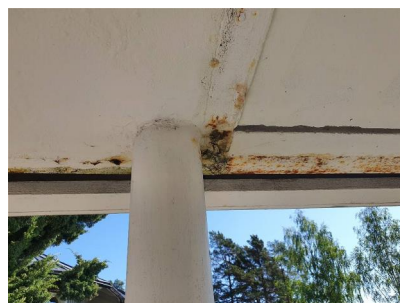
Rostangrepp noteras på balkongens stålkonstruktion.

Trall är i behov av underhåll

Jag rekommenderar att rost skrapas bort och rostskyddsbehandlas.

Vid osäkerhet kontakta fackman.

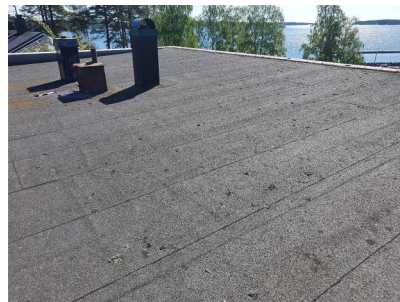
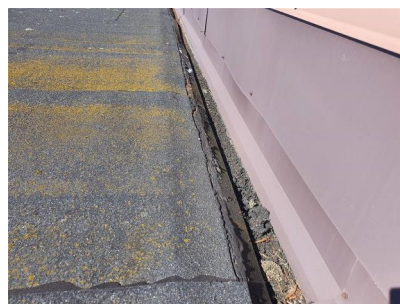
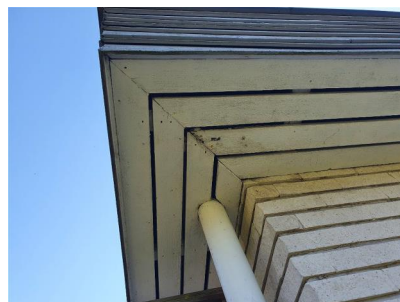
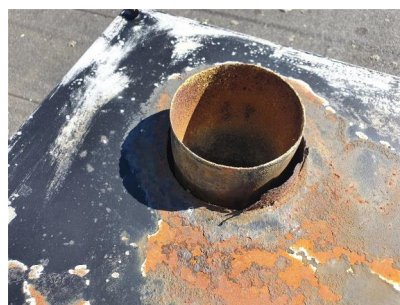
Takpappen är äldre.

Tätskiktet på ett låglutande tak har enligt vår bedömning en begränsad livslängd. Eftersom takpappen är äldre har det ett minskat motstånd mot vattengenomträngning. Detta i sin tur kan leda till att takkonstruktionen drabbas av fuktskador.

- Rötskador finns på takutsprång i anslutning till de inbyggda stuprören.
- Takpapp börja släppa från takfotsplåt på flera ställen.
- Inbyggda hängrännor som är fulla med mossor.
- Huv noteras otät/rostangrepp på toppplåten.

Kontakt med takläggare eller snickare rekommenderas för fortsatt bedömning och eventuella åtgärder av takets skick i sin helhet.

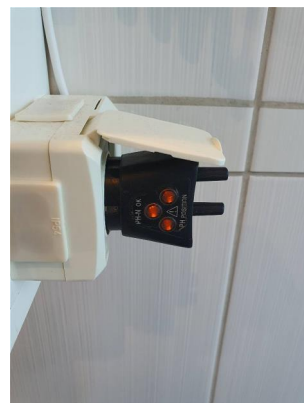
Funktionskontroll av jordade eluttag.

Vid stickprovskontroll av jordade eluttag noterades felkoppling.

Kontakta en elektriker för kontroll och åtgärd.

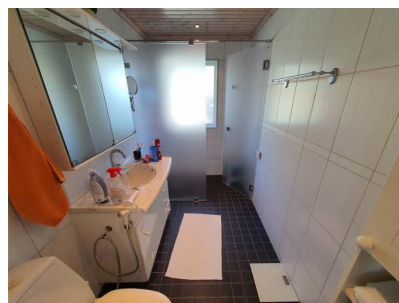
Våtutrymmet har äldre yt-/tätskikt.

Eftersom funktionen, som innebär att ytskiktet/tätskiktet ska vara vattentätt, kan vara nedsatt finns en ökad risk att vatten tränger igenom ytskiktet/tätskiktet med vattenskador i omkringliggande konstruktioner som följd.

- Otät rörgenomföring i vägg till höger om Wc.
- Tröskel finns ej.

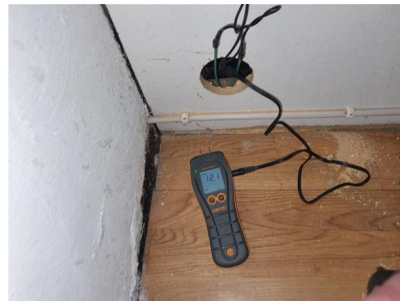
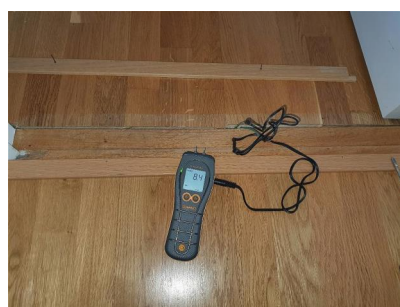
Betongplatta på mark med uppreglat och isolerat golv och utreglade källarytterrivggar förekommer.

Befintliga golv och väggkonstruktioner riskerar på grund av naturlig fuktpåverkan att drabbas av fuktskador. Detta i sin tur kan leda till mikrobiella skador (angrepp av mikroorganismer) som kan resultera i att mikrobiell lukt sprids till boendemiljön.

Vid kontroll av konstruktion uppmättes fuktvärden under kritisk nivå för mikrobiell tillväxt.

Fuktkvoten via ett taget provhål bakom kylskåp i kök på souterrängplan uppmättes till 12 %. En kontroll utfördes även mellan sovrum 3 och 4 via 2 borrade hål i golvregel med en fuktkvot på 8%.

Risk för mikrobiell tillväxt föreligger om fuktkvoten överstiger 17 %.

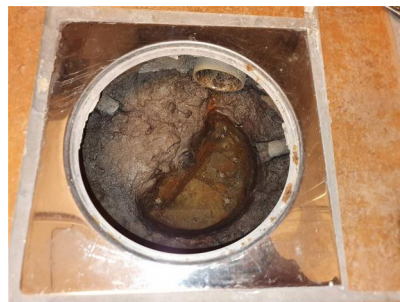
Gjutjärnsbrunnen är rostangripen och inte utbytt vid renovering.

Det finns risk att golvbrunnen rostar sönder med fuktskador som följd.

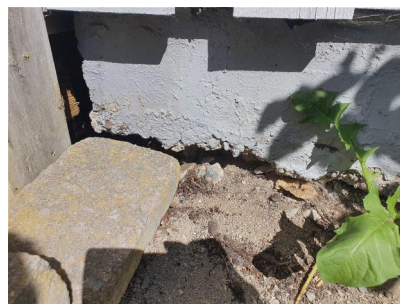
Sockel är lokalt underminerad i hörn.  
Rekommenderar att återfylla.

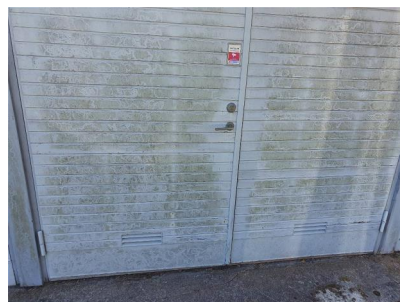
Garageportar är i behov av målning/underhåll.

Portar där målningsbehov finns riskerar att få fukt- och rötskador på grund av sämre vattenavvisande förmåga.

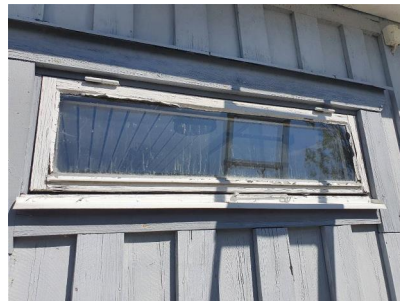
Fönster är i behov av målning/underhåll.

Fönsterbågar och fönsterkarmar där målningsbehov finns riskerar att få fukt- och rötskador på grund av sämre vattenavvisande förmåga.

Otättheter vid smyg.

För att öka livslängden på fönster rekommenderas målning och underhåll.

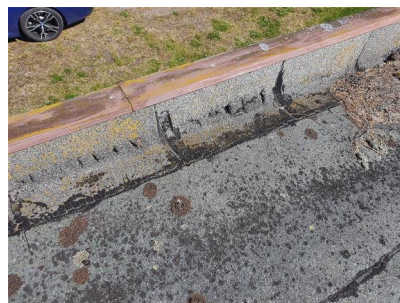
Takpappen har skador.

Skador och otättheter på takpappen innebär att fuktskyddet har nedsatt funktion, vilket kan leda till fuktskador i underliggande konstruktioner.

Vi rekommenderar att du kontaktar en takläggare för ett takbyte.
