# Besiktningsprotokoll

Anticimex Försäkringsbesiktning i samarbete med Fastighetsbyrån

| Fastighetsadress:<br>Vångsten Berghäll 1 | |

| Besiktningsdatum:<br>2025-05-20 | Protokollnummer:<br>69011108 |

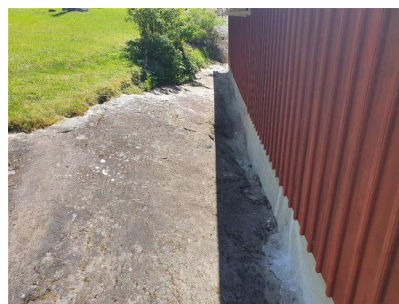
Marken lutar mot huset.

Detta innebär en ökad fuktbelastning mot grunden vilket i sin tur kan orsaka fuktskador i huset.

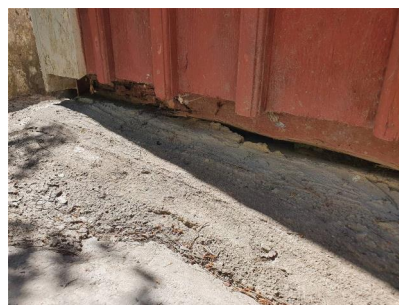
Lokal rötskada noteras i hörn, troligen orsakad av marklutningen mot huset. Åtgärd har tidigare utförts genom att gjuta upp ett fall mot området, men det rekommenderas att den skadade delen byts ut och att ytterligare skydd av syllen övervägs för att minska risken för framtida fuktskador.

Inga förhöjda fuktvärden uppmättes.

Kontakt med en snickare rekommenderas för åtgärd.

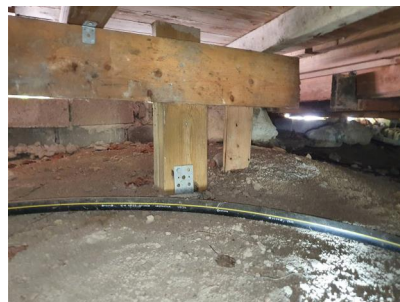
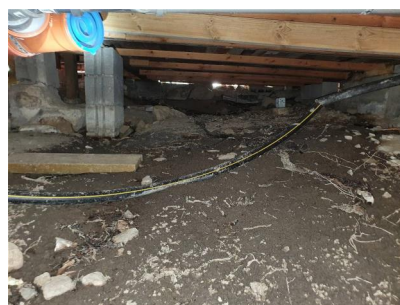
Vid kontroll av konstruktionen i plintgrunden uppmättes fuktvärden under kritisk fuktnivå för mikrobiell tillväxt.

Golvbjälklaget ovan den uteluftsventilerade plintgrunden riskerar att drabbas av fuktskador på grund av naturlig fuktpåverkan. Detta kan i sin tur leda till mikrobiella skador (angrepp av mikroorganismer) som kan leda till att mikrobiell lukt sprids till boendemiljön.

Fuktkvoten i bärlina uppmättes till 15 %

Risk för mikrobiell tillväxt föreligger om fuktkvoten överstiger 17 %.

- Markplast finns ej.
- En plint av trä har direktkontakt med mark.
- Enstaka plintar lutar något men bedöms inte påverka konstruktionen.

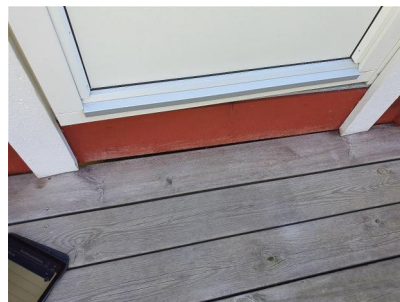
Tröskelbleck saknas under dörr.

Avsaknad av tröskelbleck medför att det finns risk för att vatten kan rinna in och orsaka fuktskador på tröskel och/eller i kringliggande vägg och bjälklag.

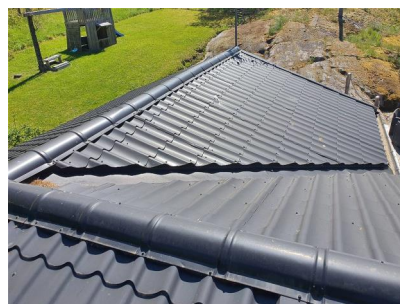
Inget att notera.

Tak besiktat från takstege och mark.

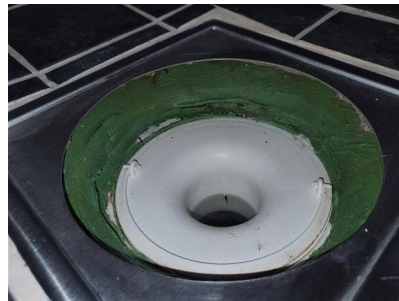
Tätskiktet har otätheter vid golvbrunnen och klämring saknas.

Vi rekommenderar en fördjupad undersökning för att fastställa orsaken till otätheterna samt omfattningen av eventuella skador.
